# 神戸線若宮カーブの事故防止対策

神戸管理部 神戸維持事務所  
同 部 同 事務所  
同 部 同 事務所

## 要 約

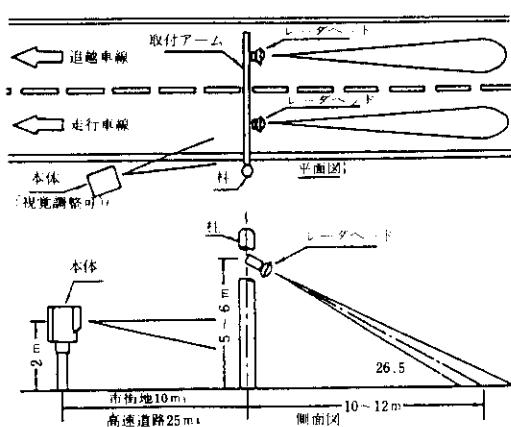
図-3 スピードチェッカー設置図

昭和57年度において、上り車線に実施したスピードチェッカー、および上下車線の大型カーブ注意標識の設置には、その効果を最も期待したが、現状において表だった良化の形跡が見当らなく、むしろ増加あるいは横ばい状態である。特にスピードチェッカーについては、ドライバーがその存在を確認した場合、同時に減速動作に入るため、カーブに進入する速度そのものは確実に低減するものと推測されるが、ただ標識や電光表示板のように、いやおうなくドライバーに視認させる目的のものとは異なり、むしろその用途から日につきにくくなっている。自動速度取締路線の広報も含め、その効果の期待は長期的になるようである。

また昭和52年度には、上り車線において薄層の段差舗装を試みるなど、これまで比較的単調かつ軽微な対策を単発的に実施してきた。しかし、その後の交通事情の変化に伴い、道路損傷事故件数も増加の傾向を示し、昭和57年度頃から、その対策も多種にわたり、規模も大型化した。カーブ注意標識が上・下車線に、スピードチェッカーが上り車線に設置されたのもこの時期である。特にスピードチェッカーは、その用途から、車輛の速度を抑制する方法としては画期的なものと思われる。

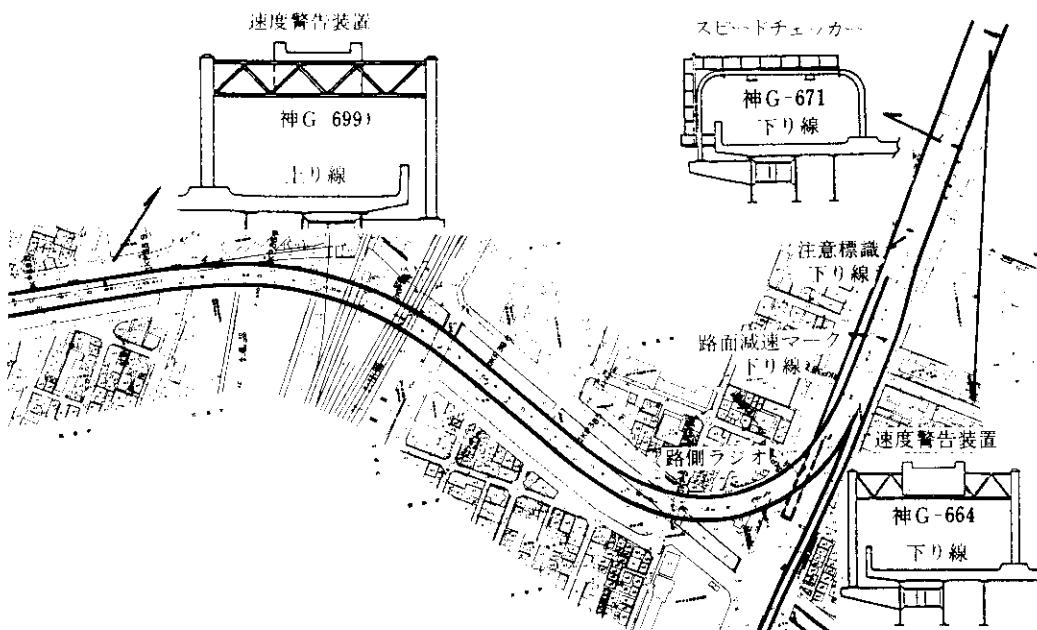
図-4 60年度事故防止対策

昭和59年度までに実施した対策のうち、主要ないくつかの施設物は、試験的なものも含めて、上り車線のみに設置されていたが、道路損傷事故発生件数からみても、むしろ下り車線にその対策が要望されるところであり、兵庫県警の協力を得てスピードチェッカーをはじめ、注意を喚起する標

識、カーブ手前の路面減速マーク、さらには上下車線の速度警告装置や道路上の情報を提供する道路情報ラジオ等の施設物を新規追加した。(図-4、写真5~7、表-3)
