線状加熱による鋼床版デッキプレートの補修

神戸第一建設部 山手工事事務所 原 田 耕 一
大阪第二建設部 西大阪工事事務所 岡 本 美津男
神戸第一建設部 工事第一課 広 瀬 鉄 夫

要 約

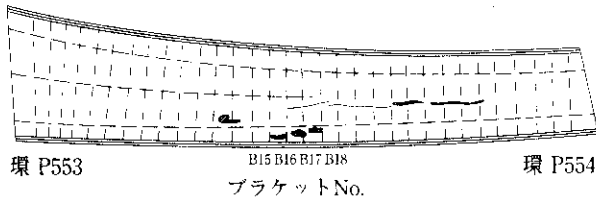
図-3 路面損傷図

大きな損傷箇所は東P553より21m～32mの範囲に見られる4箇所舗装のくぼみ(最大55mm)であった。

これらについては、現状に復旧することとし、舗装については1車線分の打替、鋼製高欄、塗装については局部的な補修を行った。

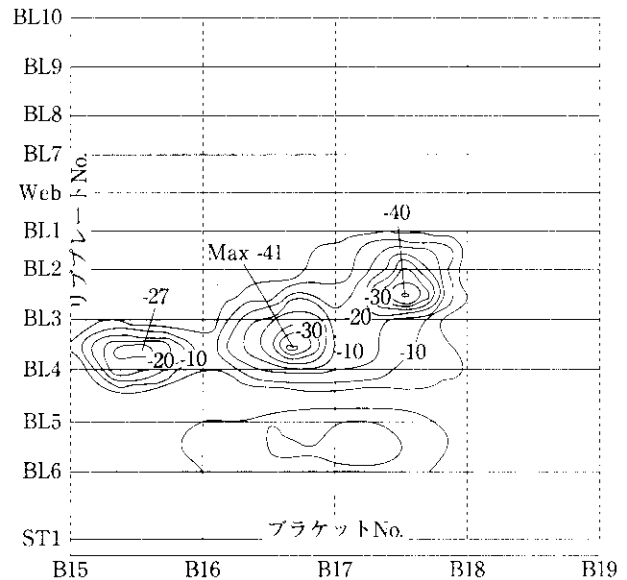
図-5 補修前のデッキプレートの変形

デッキプレートの変形は図-5に示したように、張出部のブラケットB15～B18間でそれぞれ1箇所ずつ、計3箇所見られた。変形量の最大値は、ブラケットB16～B17間で41mmの値が計測された。

鋼床版デッキプレートのみずみについては、前出の3-1によりブラケットを取り外した段階でジャッキを併用した線状加熱によるみずみ取りを行った。

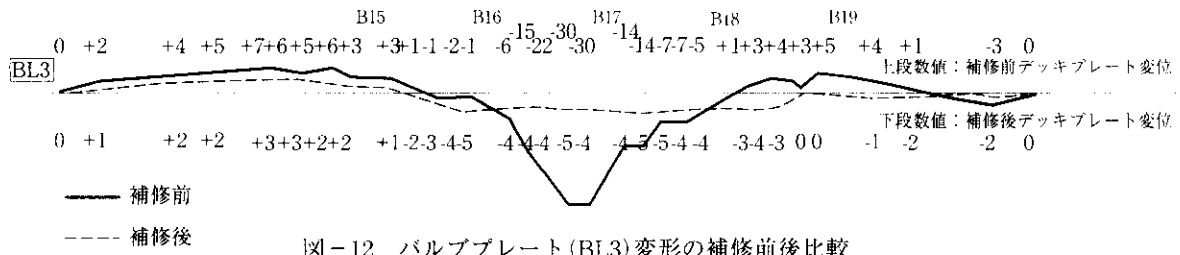
図-12 バルブプレート (BL3) 変形の補修前後比較

バルブプレートの変形は、デッキプレート同様張出部のブラケットB15～B18内で発生しており、下端部鉛直方向変形量の最大値は30mm程度、下端部水平方向変形量の最大値は24mmであった。

最大の変形が見られたBL3の16～B17間については、最大変形が補修前30mmであったものが、4mmまで回復した。BL4についても、補修後の残留変形については、6mm以下となった。

バルブプレートの補修状況は、図-12、図-13に示したとおりである。本図は、鋼床版デッキプレートの変形の最も大きかったBL3およびBL4について示している。

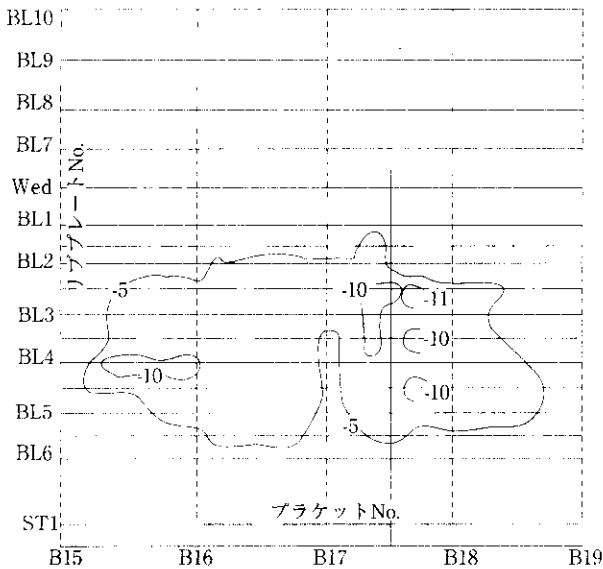
図-14 補修後のデッキプレートの変形

デッキプレートのくぼみについては、図-14に示したように、最大でも10mm前後となり、変形は支障の無い範囲に収まった。
