地盤の特徴を考慮した土工構造物維持管理の取り組み

阪神高速道路(株)管理本部神戸管理・保全部保全事業課	石井 亜也加
阪神高速道路(株)管理本部神戸管理・保全部保全事業課	岡本 信也
阪神高速技術(株)技術部技術統括・開発課	井口 祐樹
阪神高速技術(株)技術部調査点検事業所	宮下 智陽

キーワード: 土工構造物, 維持管理, 災害対策, 土工部ハンドブック

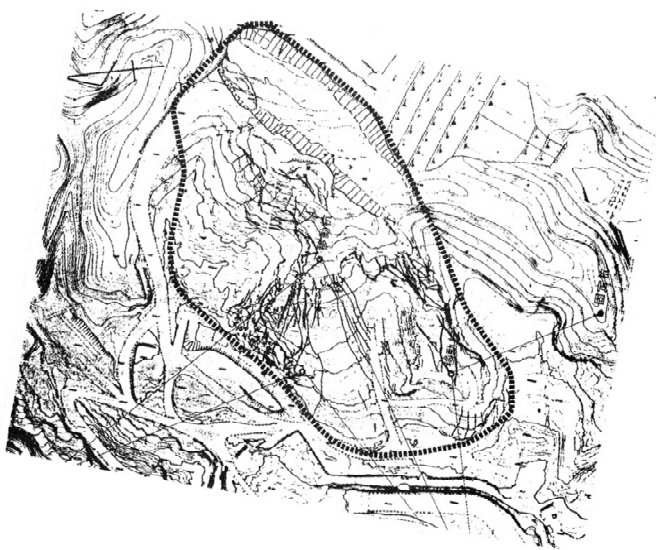
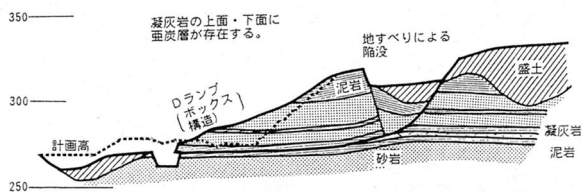
図-2 建設時 地すべり状況

藍那ランプを含む藍那4工区は北神戸線建設時に地すべりによる法面崩壊が生じている。地すべりが発生した箇所は北東より南西に三又状に突き出した尾根地形を呈しており、尾根斜面下には標高約265m～270mの平坦な沢地形が存在し、沢頭には溜池が存在していた。図-2に示すように、地すべり頭部には巾30m、延長150mもの帯状の陥没地形が生じた。この原因としては、陥没地付近に背斜軸が存在し、その付近では地層が急傾斜となっていたため、傾斜上部に施された盛土の荷重が地すべり土塊に滑動側の荷重として作用しやすくなっていたこと、地質が神戸層群であり、粘土化をうけた軟質な亜炭層が流れ盤として存在していたことに加え、斜面上部の盛土により滑動側

の荷重が増加したこと、斜面粗切土やDランプ掘削により抵抗力が低下したことが考えられた。

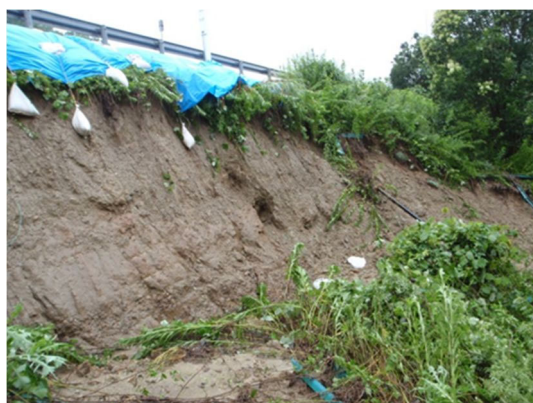
写真-1 法面崩壊状況

平成 30 年 7 月 3 日から 6 日間降り続いた集中豪雨に起因し、藍那出路法面にて崩壊が確認された (写真-1)。崩壊地近傍の盛土法面への影響はなかったものの、通行止めが発生し、規模、社会影響ともに大きいものであった。

今回の被災事例においては、現地調査の結果より、豪雨により表流水並びに亀裂からの地下水の

供給量が増加したため、崩壊に至ったものと考えられた。そこで、応急復旧の段階で、大型土のうの他、採石や排水管の設置による地下水対策の実施がなされた。

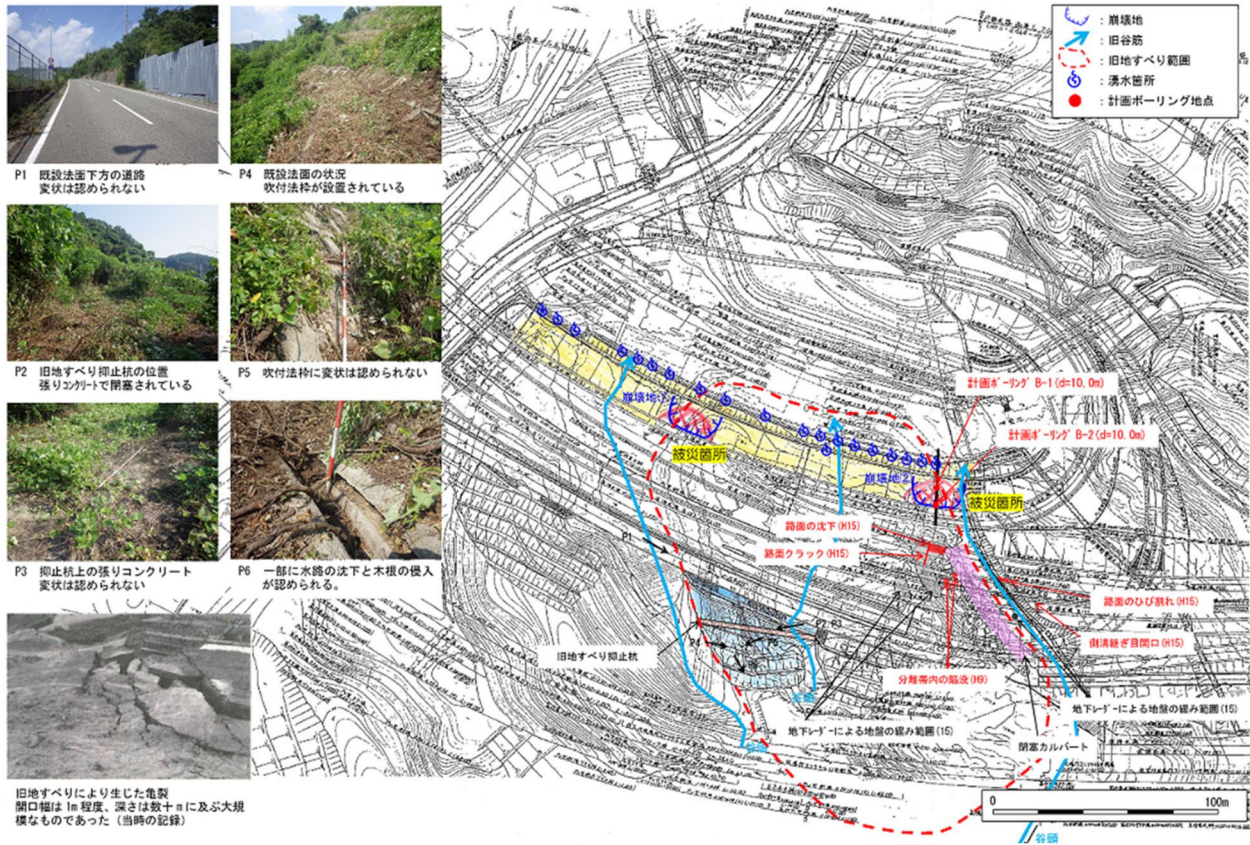
図-4 7月豪雨時現地調査状況

当該箇所は、点検時に、表層に亀裂が確認されており、監視の対象とされていた。また、旧地すべり地形の末端部付近に位置しており、崩壊は豪雨に併せて旧地すべりの再活動による可能性も懸念された。旧地すべり箇所と 7 月豪雨により崩壊した法面の位置関係を図-4 に示す。既設の法枠や抑止杭、周辺構造物等に全体的な変状は確認されないことから、地すべりの活動は対策工により沈静化しているものと判断された。

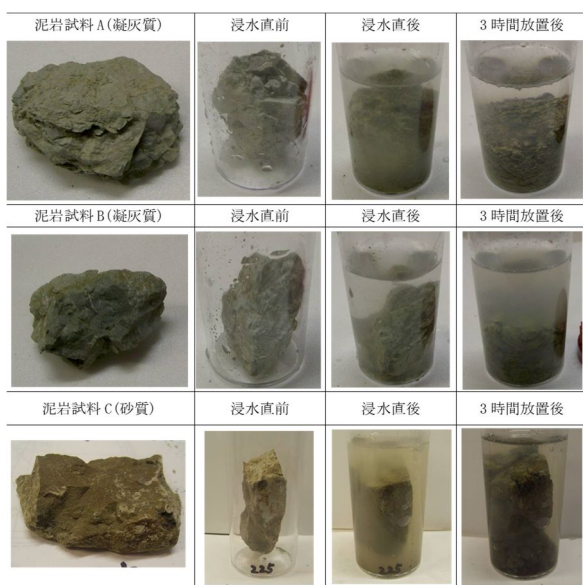
写真-2 泥岩、砂岩資料による浸水崩壊度試験

神戸層群の泥岩や凝灰岩を基盤とする土工部では、外的要因がなくとも、時間経過とともに当初設計時の機能や性能が確保できなくなり変状に至ることが確認されている。神戸層群は、掘削直後は健全な軟岩であるものの、風化に弱く、風雨にさらされると、脆弱化しやすくなる。また、モンモリロナイトを多く含む凝灰岩や泥岩では、雨水との反応による膨潤現象が見られる。採取試料を浸水させた場合の時間経過による変化の状況を写真-2に示す。例えば、藍那トンネルの盤膨れは、乾湿繰り返しによるスレーキング、および強度の低下といった現象が生じることがある。時間経過とともに変状に至る事象が原因となって生じる崩壊パターンは、大きく3つに区分できる。①泥岩（細粒砂岩含む）・凝灰岩の表層が膨潤・スレーキングを起こしての崩壊、②層理面境界に関連し

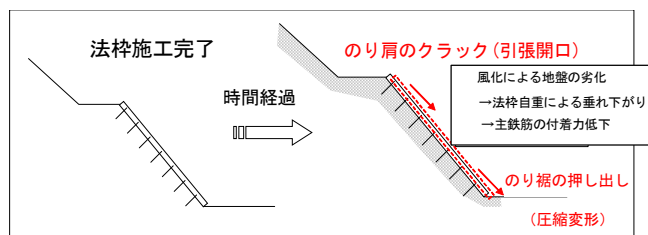
図-5 表層劣化に伴うのり枠変形メカニズム

①のパターンは、極めて表層で起こる小規模なものである。しかし、これが構造物背面で生じた場合、顕在化するのが遅れ、やや規模が大きくなる場合がある。西宮山口南の法枠変状の事例などがそれに相当する。メカニズムとしては、図-5に示すようなことが考えられる。

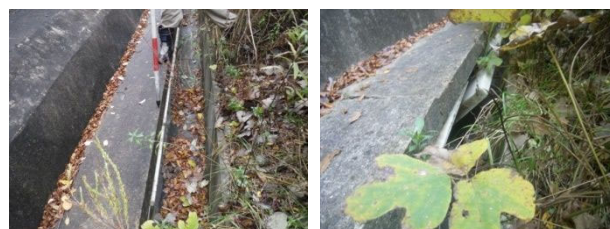
約1年前に排水溝山側壁面が3cm程度傾倒しているというわずかな変位が認められ、法枠自体に

大きな変形は認められなかったが、約1年後に大きく傾倒し、排水機能が大きく損なわれる状況となっていた(写真-3)。

写真-3 のり尻排水溝の変位
左1年前、右1年後

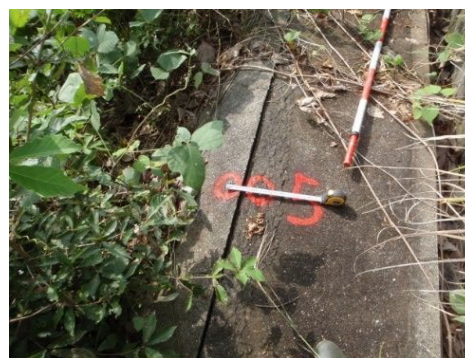
のり肩については、のり尻とセットとして扱うことが望ましく、更へのり尻よりも先に変位が顕在化することに留意が必要である。これは、表層がすべりのような形態で変形している場合で、一般に引張の方が圧縮よりも先に明瞭になることが多いからである。前述したような法枠基礎地盤の劣化が進行してくると継ぎ目の開口が認められる(写真-4)。

写真-4 のり肩の継ぎ目の開口
