点検結果・分析等による報告等

阪神高速道路株式会社

2022年 12月 20日

技術審議会 長期維持管理技術委員会の概要

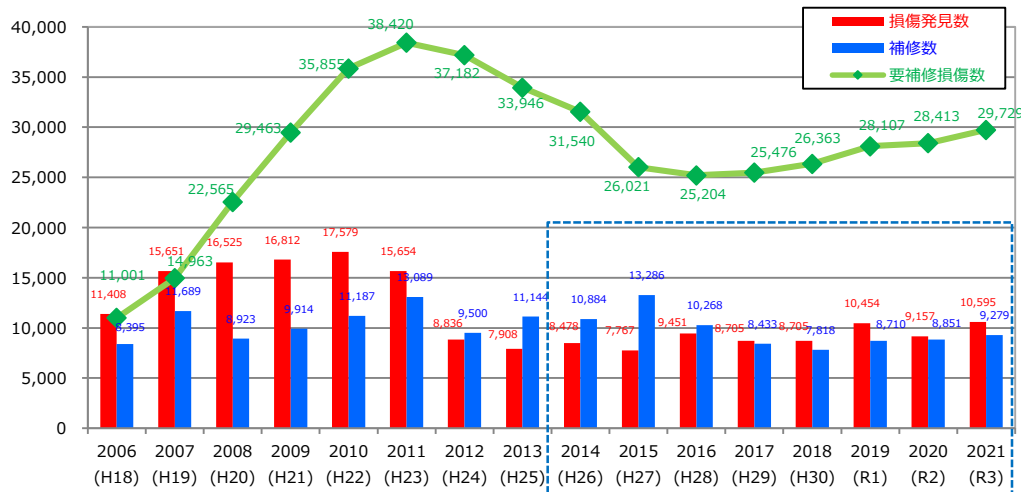
橋梁の日常・定期点検の**損傷発見数**、**補修数**、**要補修損傷数**の推移

- 民営化以降、橋梁の日常・定期点検の**損傷発見数**、**補修数**、**要補修損傷数**の推移は左図のとおり。
- 国の判定区分Ⅳ(緊急措置段階)に該当する損傷は、発見時に速やかに補修を実施。
- 2012年度以降、国の判定区分Ⅲ(早期措置段階)の未補修損傷の補修計画を立案し、補修を促進。
- 右図のとおり、2014年の1巡目点検以降、前年度損傷発見数を上回る数の判定区分Ⅲの損傷補修を各年度実施。
- 要補修損傷数(判定区分Ⅲ)の減少は近年停滞しているため、計画的・合理的に対応する考え。

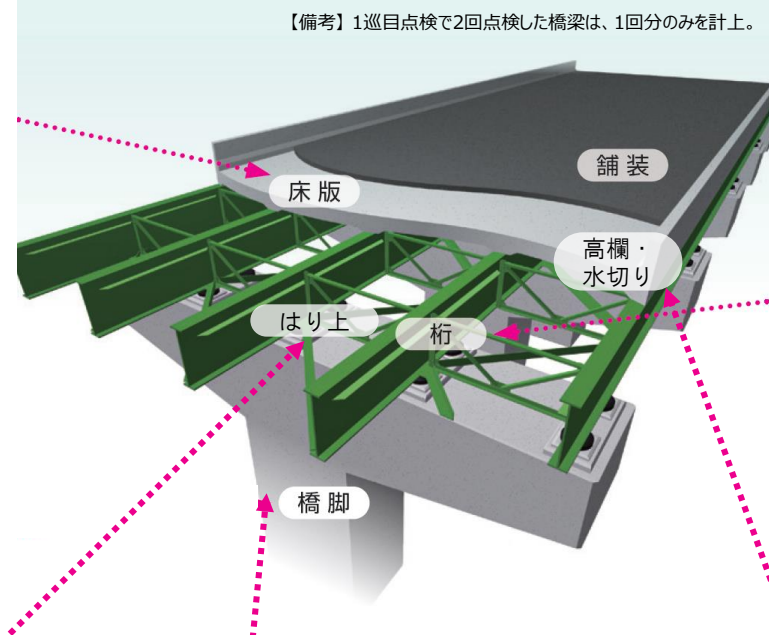
● 橋梁の定期点検(床版、桁、はり上、橋脚、高欄・水切り)の結果では、さび・腐食、ひび割れの損傷が多い傾向。

① 床版 51件

(1) ひび割れ：21件 (2) はく離：13件

② 桁 244件

(1) さび・腐食：155件 (2) き裂：62件

③ はり上 62件

(1) 止水工の損傷：25件 (2) 排水樋の損傷：18件

④ 橋脚 140件

(1) ひび割れ：83件 (2) 鉄筋腐食・露出：13件

⑤ 高欄・水切り 3件

(1) さび・腐食：2件 (2) 鉄筋露出：1件

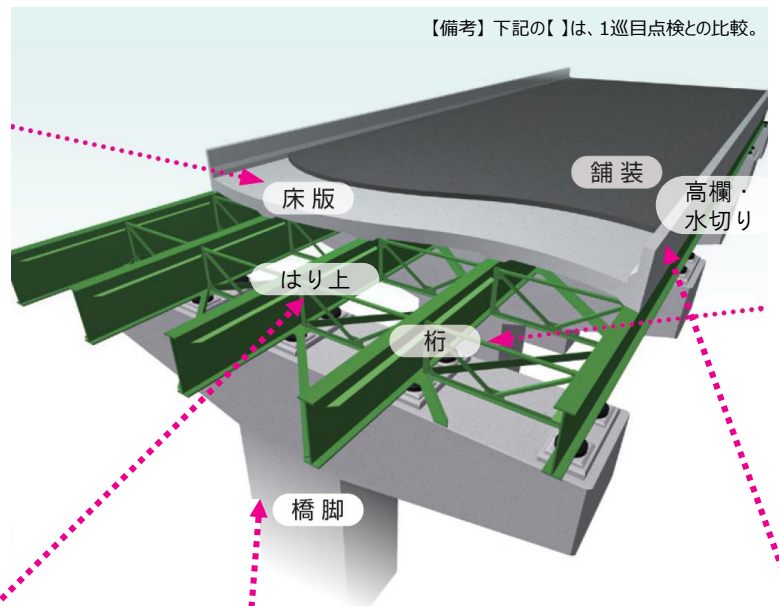
- 橋梁の2巡目点検(3年分、点検実施率 65%)では、**水に起因する損傷(さび・腐食、漏水、遊離石灰)の増加が顕著。**
- **桁のさび・腐食は、1巡目点検を上回る件数。** 加えて、1巡目点検(5年分)と比べて、**はり上、橋脚の損傷数が増加。**

① 床版

46件
【-5件】

(1) 漏水、遊離石灰：15件 (2) 鉄筋露出：11件

② 桁

232件
【-12件】

(1) さび、腐食：172件 (2) 鋼床版き裂：26件

③ はり上

143件
【+81件】

(1) 漏水：91件 (2) 止水工の損傷：21件

④ 橋脚

259件
【+119件】

(1) さび、腐食：61件 (2) はく離、欠落：51件

⑤ 高欄・水切り

23件
【+20件】

(1) さび、腐食：9件 (2) 鉄筋露出：7件

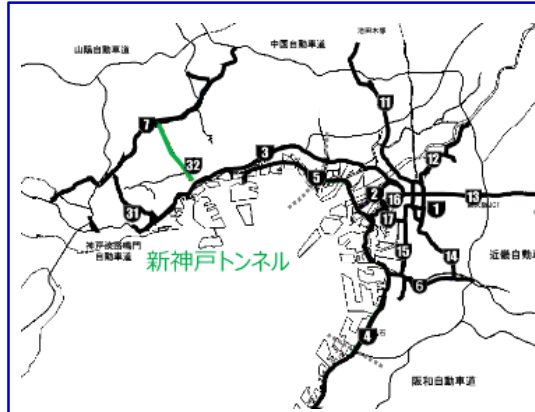
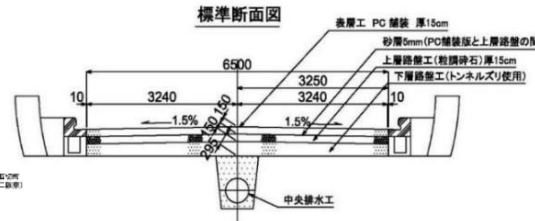
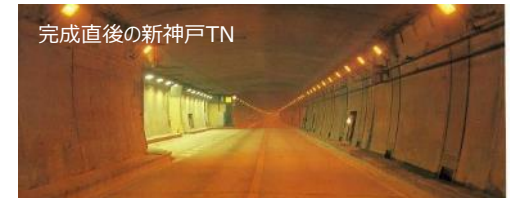
- 新神戸トンネル(北行 1976年、南行 1988年供用)では、振動・騒音の軽減等の観点から、PC舗装を採用。
- 2016年度の点検等で、空洞発生やプレストレスト減少に起因するPC鋼材の破断や、付随する施設の劣化等を発見。
- 路面陥没等のおそれがあり、高強度・高耐久なコンクリート系舗装等による更新を施し、トンネル全体の長期健全性を確保。

○ 2016年12月7日の臨時点検（日常点検で路面に顕著なひび割れを確認したことから実施）

路面のひび割れ

PC鋼材の破断

- ・ はつり調査を20箇所を実施。PC鋼材の破断 3箇所、シースの腐食14箇所、グラウト未充填 8箇所を確認。
- ・ 長年の使用により、舗装・路盤間の空洞やPC舗装のたわみ・ひび割れ等が生じ、コンクリートの剛性低下、水等の浸透によるPC鋼材の腐食等が発生した結果、PC鋼材が破断したものと推察。

○ 高強度・高耐久なコンクリート系舗装等でトンネルを更新

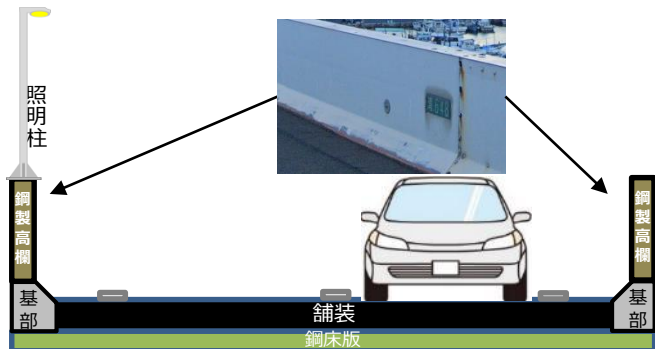
- 大規模交差点等の長スパンとなる箇所の一部では、上部工の重量低減等を目的に鋼製高欄を採用。
- 2019年の補強工事中に高欄上の照明柱転倒事故が発生。
- 転倒事象を受けた緊急点検の結果、高欄内の水分の滞留による基部腐食が原因と確認。
- 水抜き孔、防錆処理等を施した新たな鋼製高欄への取替等を実施し、橋全体の長期健全性を確保。

○ 鋼製高欄の採用理由

- 長スパンとなる箇所、上部工の重量低減等を目的に採用。

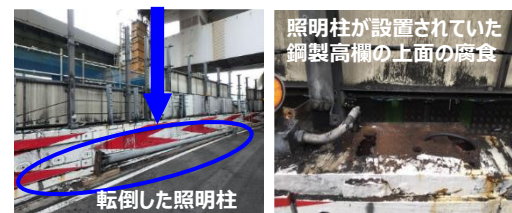
照明柱が設置されていた鋼製高欄の上面の腐食

- 2016年7月に外面・内面点検で腐食を確認。
- 2019年3月の対策工事時に、照明柱が転倒。

転倒した照明柱

緑石との境界部等の隙間から水が浸入し、一度入った水が抜けないことで、劣化することが判明。

○ 新たな鋼製高欄への取替

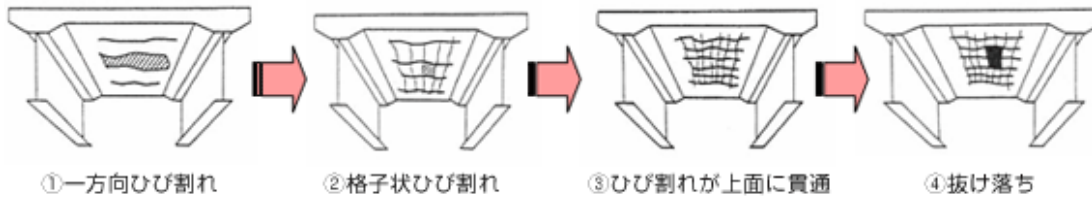
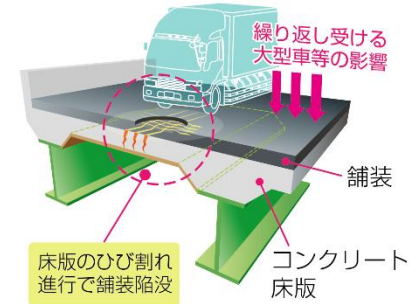
○ コンクリート床版の劣化メカニズム

- 上面からの雨水の浸透、大型車の影響等でコンクリートにひび割れが進展し、抜け落ち等が発生。
