2023年 1月 27日

阪神高速道路の更新計画(概略)について

阪神高速道路株式会社 2023年 1月 27日

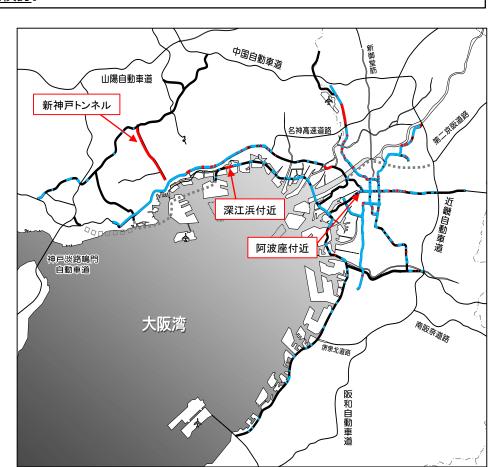
<阪神高速道路の供用延長:約258km>

: 現更新対象 (約91km)

: 更新必要箇所(約22km)
