阪神高速道路の更新計画について (参考資料)

阪神高速道路株式会社

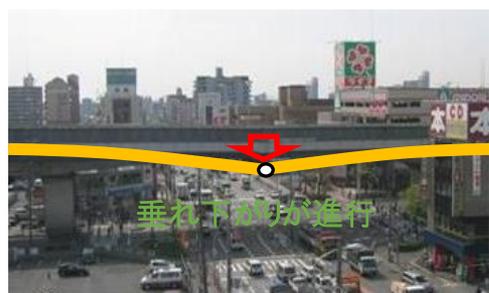
- 中央に剛結されていない構造（ヒンジ）を有しており、設計当初に想定された以上の変形が継続進行。（応急対策してもなお抜本的回復まで至らず）
- 今後、垂れ下がりによる路面の段差が生じるおそれがあるため、鋼床版箱桁による連続橋に架替え。
- 学識経験者・関係自治体等を交えた検討結果を踏まえ、2022(R4)年6月から約3年間の通行止めにより、架替え工事を実施中。

損傷状況

橋の中央ヒンジ部において、路面の垂れ下がりが進行

工事概要：橋梁全体の架替え

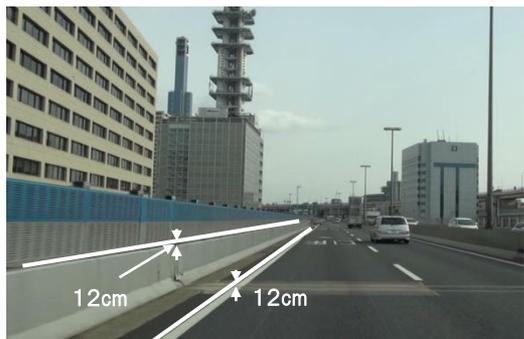
- 中央に剛結されていない構造（ヒンジ）を有しており、設計当初に想定された以上の変形が継続進行。（応急対策してもなお抜本的回復まで至らず）
- 今後、垂れ下がりによる路面の段差が生じるおそれがあるため、鋼床版箱桁による連続橋に架替え。
- 工事期間中の交通影響を軽減するためのう回路設置について関係機関と協議中。

損傷状況

橋の中央ヒンジ部において、路面の垂れ下がりが進行

工事概要：橋梁全体の架替え

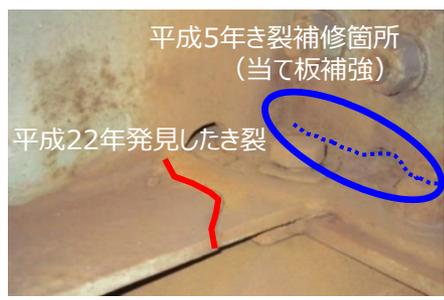
- 史跡保存を優先して杭基礎を設けない構造とし、軽量化のために薄い上部構造を採用した結果、床版・桁に疲労き裂が発生。
- 板厚を増加させた上部工の架替えを行い、増加する上部工の荷重に対応するべく下部工を補強する。
- 交通規制による社会的影響を考慮し、他の更新事業との重複を避けた後年度に実施予定であり、現在更新工事の実施に向け、詳細調査を実施中。

損傷状況

鋼桁に発生した疲労き裂

工事概要：上部工架替え、下部工の補強

上部工を架替え、下部工を補強

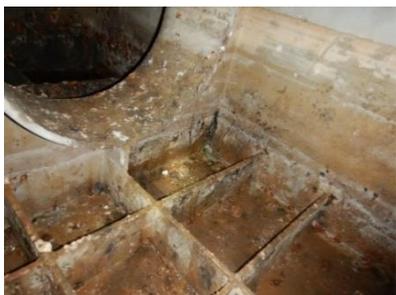
- 直下に地下街・鉄道が重なる立地を考慮して採用した軽量の基礎構造(鋼製フーチング)が、地下水上昇で損傷発生。
- 非破壊技術を用いた調査を踏まえ、既存構造物を活用しながら維持管理が可能な基礎構造に造り替える。
- 現在、9基のうち3基を施工中。

損傷状況

鋼製フーチングの内面の腐食

工事概要：基礎構造の造り替え

基礎の外周全面に新たなコンクリートボックスを設置

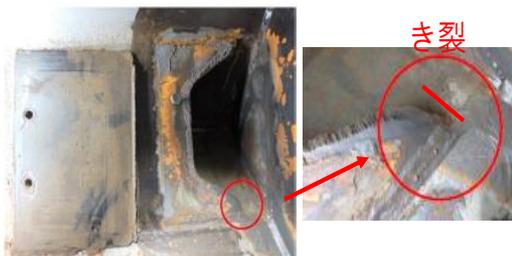
- 狭い敷地に建設するために採用した構造が、大型車による繰返し負荷を受け続けた結果、疲労き裂が多数発生。
- 既設の橋脚の間に新設の中間橋脚を設置するとともに、その後板厚を増加させた上部工に架替え。
- 現在、中間橋脚設置が完了し、上部工架替えの検討のために必要なため応力状態を計測中。

損傷状況

溶接部を起点とした主桁（下フランジ）の疲労き裂

工事概要：橋梁全体の架替え

既設の橋脚の間に新設の中間橋脚を設置するとともに、その後上部工を架替え

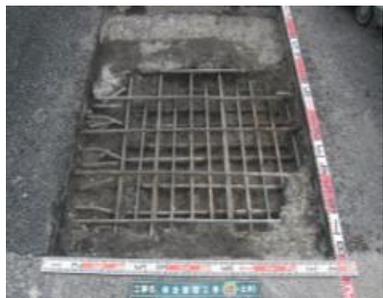
- S48年以前の基準で設計されたことに加え、経年による老朽化、重交通による繰り返し荷重、建設時の厳しい施工条件等の複合要因によりひび割れ等の損傷が発生。
- RC床版をPC床版に取り替えることによって耐久性を向上。
- 通行止めを伴うリニューアル工事等に合わせて床版の取り替えを実施中。

12号守口線 損傷状況

工事概要：床版取り替え

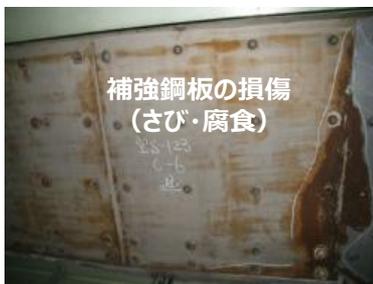
■ 下面補強済のRC床版における損傷

11号池田線 損傷状況

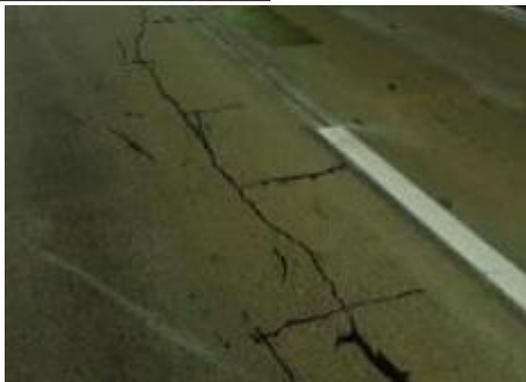
路面のひび割れ

- 2016年12月5日の日常点検(車上からの目視)で、ひび割れ(1箇所)を発見
- ひび割れを発見したことを受けて、12月7日に詳細調査(通行規制し、路面を近接目視点検)を実施した結果、16箇所で路面のひび割れを確認。
- ひび割れを確認した16箇所において、舗装をはつり調査した結果、内部損傷を12箇所を確認。
12箇所のうち、シーす腐食が12箇所、グラウト未充填が8箇所、PC鋼材の破断が3箇所。
- 長年の使用により、舗装・路盤間の空洞やPC舗装のたわみ・ひび割れ等が生じ、コンクリートの剛性低下、水等の浸透によるPC鋼材の腐食等が発生した結果、PC鋼材が破断したものと推察。

- ・**連続鉄筋コンクリート舗装 (CRCP)** による舗装打替えを基本とする
- ・損傷状況等によっては、SFRCによる**オーバーレイ工法**を実施
- ・打替え箇所以外で空洞が認められる場合、**アンダーシーリング工法**を実施

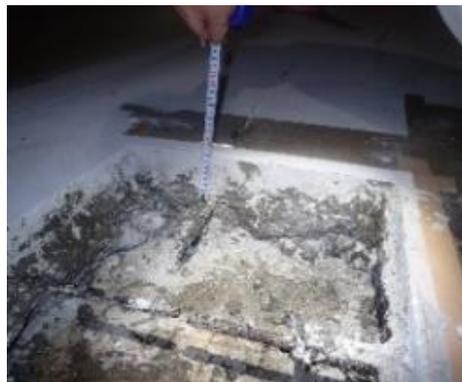
舗装面のはつり調査
(PC鋼材の目視確認)

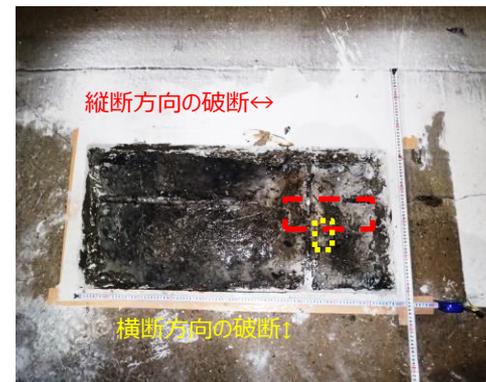
PC鋼材の破断

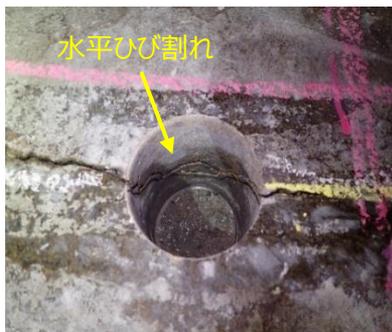
舗装版の水平ひび割れ

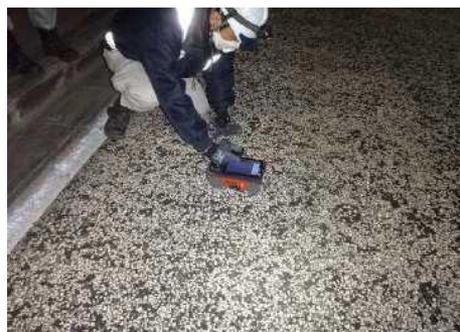
レーザー探査の様子 (調査箇所の8%で空洞確認)

アンダーシーリング工法によりアスファルト系材料を注入し空隙を充填することで舗装版の沈下を抑制

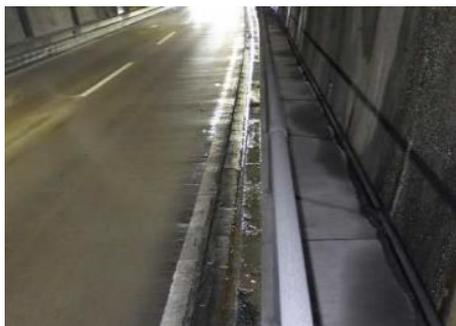
- 地下水調査を行ったところ、舗装版底面付近まで水位が上昇している箇所もあり、長期間周期での水位の変動による路盤流出の可能性はある。
- 路面陥没等の恐れがあるため、高強度・高耐久なコンクリート系舗装による更新とあわせて、路盤の空洞補修を実施。

舗装版端部の湧水

- ・湧水対策としての水抜孔には交換可能フィルターを設置し、目詰まりによる路盤内滞水を防止
- ・中央排水管においても、通水機能を確保すべく、管内のモニタリング、石灰等の除去が可能な小型遠隔装置を開発中

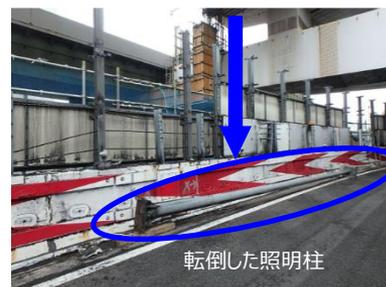
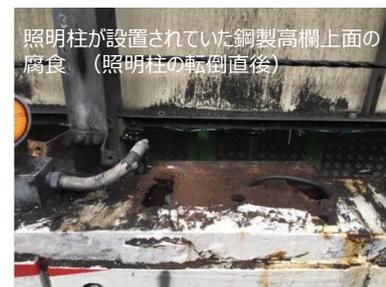
- 2016年7月に外面・内面点検で腐食を確認。
- 2019年3月の対策工事時に、照明柱が転倒。

2019年3月21日鋼製高欄上の照明柱が転倒 (高欄内への水の侵入が原因)

- 水分が完全に遮断できないことを前提として、水抜き孔、防錆処理等を施した新たな鋼製高欄への取替等を実施することで耐食性が向上し、橋全体の長期健全性を確保。
- 併せて内部点検しやすい点検孔を設ける構造。

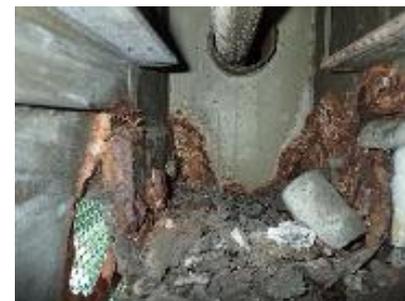
- ファイバースコープによる臨時点検の結果では、高欄内部への滞水、著しい腐食を確認。
- 通常修繕（塗装塗替え等）では抜本的改善に至らず、鋼製高欄が路上に転倒して将来通行止めになるおそれ。（過去に繰り返し補修を実施する中で半永久的に効果が持続すると考えられた電気化学防食工法でも、腐食が発生）

高欄内の滞水

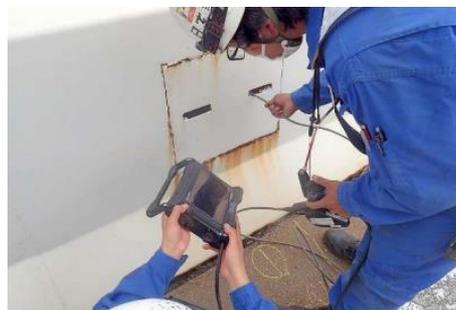
高欄内部の著しい断面欠損・発錆

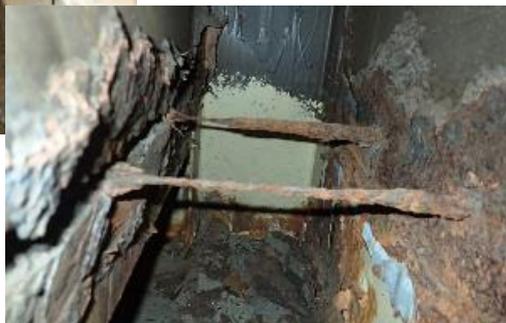
高欄内の滞水

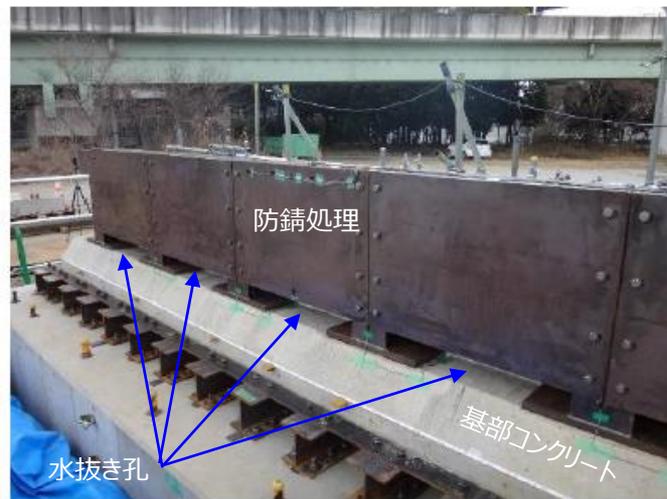
内部漏水・湿潤による腐食

水抜き孔を設けることで排水性を確保した構造

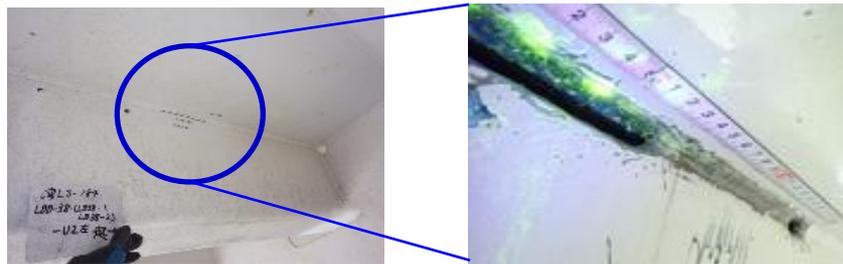
● 前回点検時では無かった鋼床版リブに新たに疲労き裂を発見。

新たに発見された鋼床版疲労き裂及び応急対策 (ストップホールによる応力開放)

- 当て板等の恒久対策に加えて鋼繊維補強コンクリート (SFRC) 舗装により剛性の向上。
- き裂近傍を叩くことによりき裂閉口と圧縮応力を導入、応力集中を緩和するための半円切り欠きの実施。

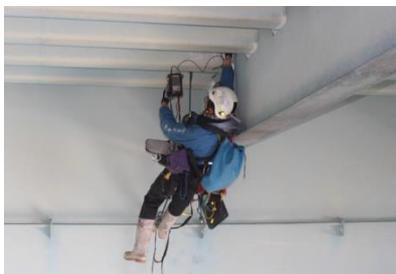
新たに発見された鋼床版疲労き裂
