大規模更新事業の状況報告（法円坂付近）

阪神高速道路株式会社

2025年 2月 19日

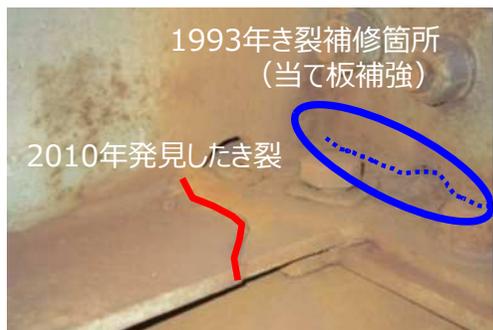
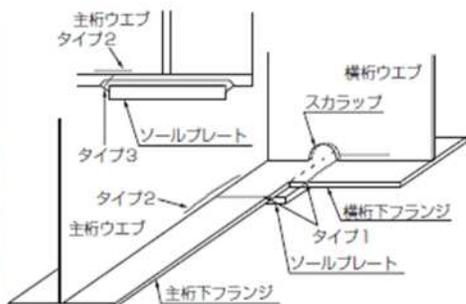
1993年 疲労損傷タイプ

- 1993 (平成5)年（供用から約15年後）掛け違い支点到疲労き裂を確認、補修溶接及び当て板にて対策を実施。
- 2010 (平成22)年（補修から約15年後）1993年の補修部と未補修部の支点周りに疲労き裂を確認、応急対策実施。

タイプ1	主桁フランジ、ウェブに進展しているき裂
タイプ2	主桁あるいは横桁のすみ肉溶接部のき裂
タイプ3	ソールプレートすみ肉溶接のき裂

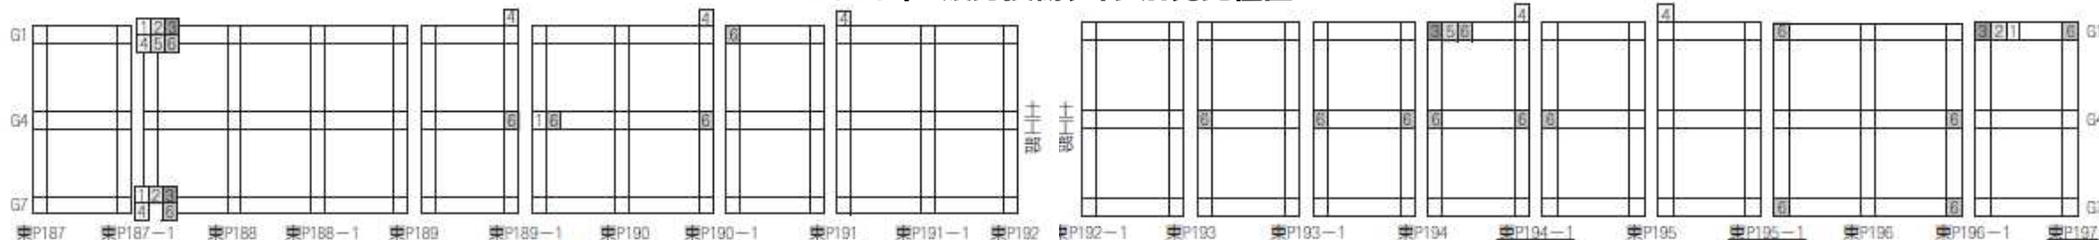
2010年 疲労損傷タイプ別発見位置

※下線の横脚は伸縮継手の段差発生が疑われる

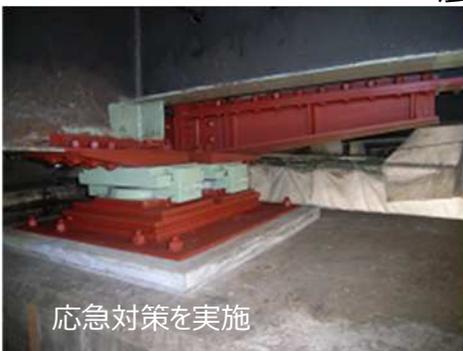
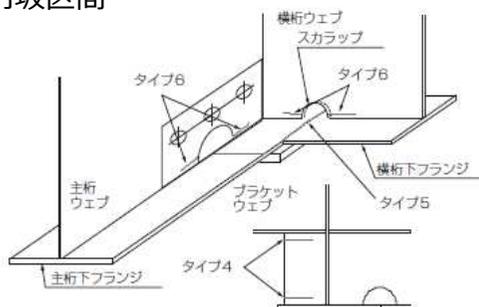
2010年 疲労損傷タイプ

タイプ1	主桁フランジ、ウェブに進展しているき裂	タイプ4	リブプレートすみ肉溶接のき裂
タイプ2	主桁あるいは横桁のすみ肉溶接部のき裂	タイプ5	主桁と横桁下フランジの突合わせ溶接のき裂
タイプ3	ソールプレートすみ肉溶接のき裂	タイプ6	スカラップ囲い溶接部のき裂

○疲労き裂の発生は、下記要因が複合的に関連したと推定。

- ①軽量であるため端支点到に浮き上がりによる振動が生じる
- ②死荷重反力に比べて活荷重反力の影響が相対的に大きく変動応力を繰り返し受ける
- ③伸縮装置部と路面の段差によって発生する振動の影響
- ④応力集中が発生しやすい疲労強度の低い構造

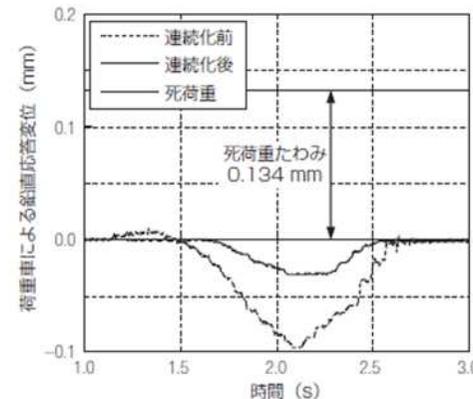
中間支点のG1支取替の鉛直応答変位 (約50%低下)

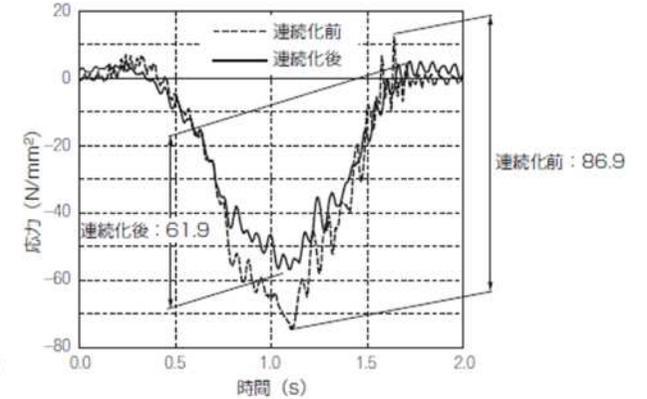
中間支点のウェブギャップ板溶接部の鉛直方向応力応答 (約30%低下)

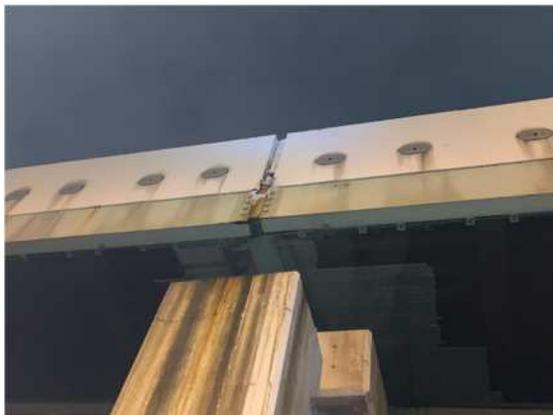
Aランク損傷53件うち鋼桁7件（さび・腐食）、鋼製高欄28件（さび・腐食）

※ 鋼製高欄のさび・腐食

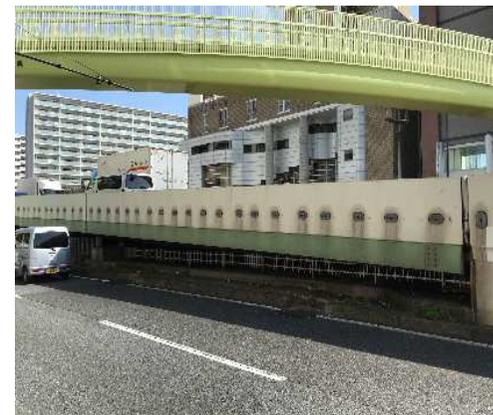
※ 橋脚高が低い箇所の維持管理性
