# 大規模更新事業の状況報告（湊町付近）

阪神高速道路株式会社

2025年 2月 19日

事業内容：橋梁基礎（鋼製フーチング，9基）の大規模更新

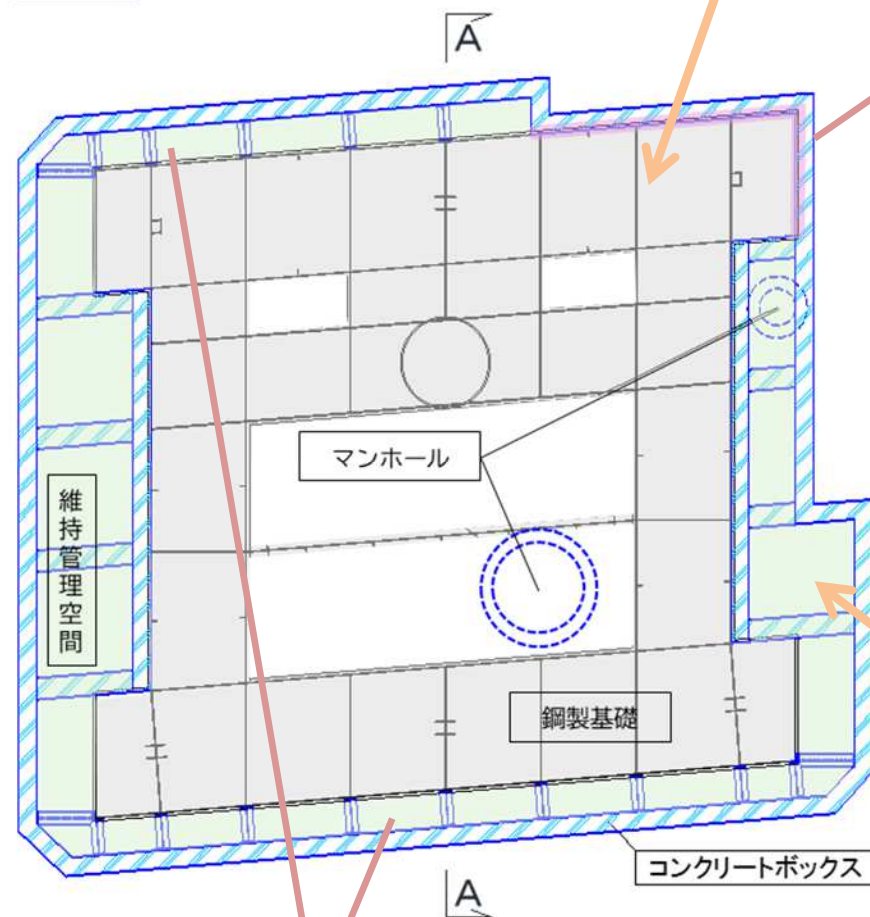
平面図

フーチング本体は活用

埋設管超近接のため  
管理空間なし

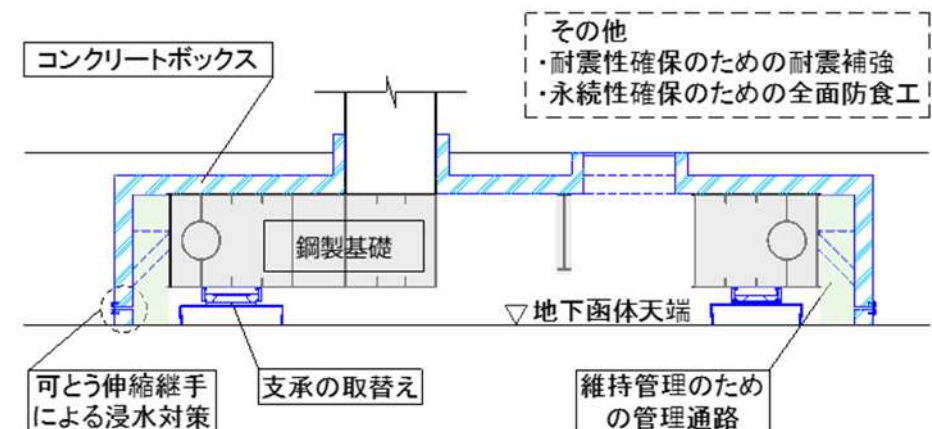
A-A断面

埋設物を極力回避  
(管理空間幅600mm)

管理用BOXは  
600~1000mm  
程度を確保

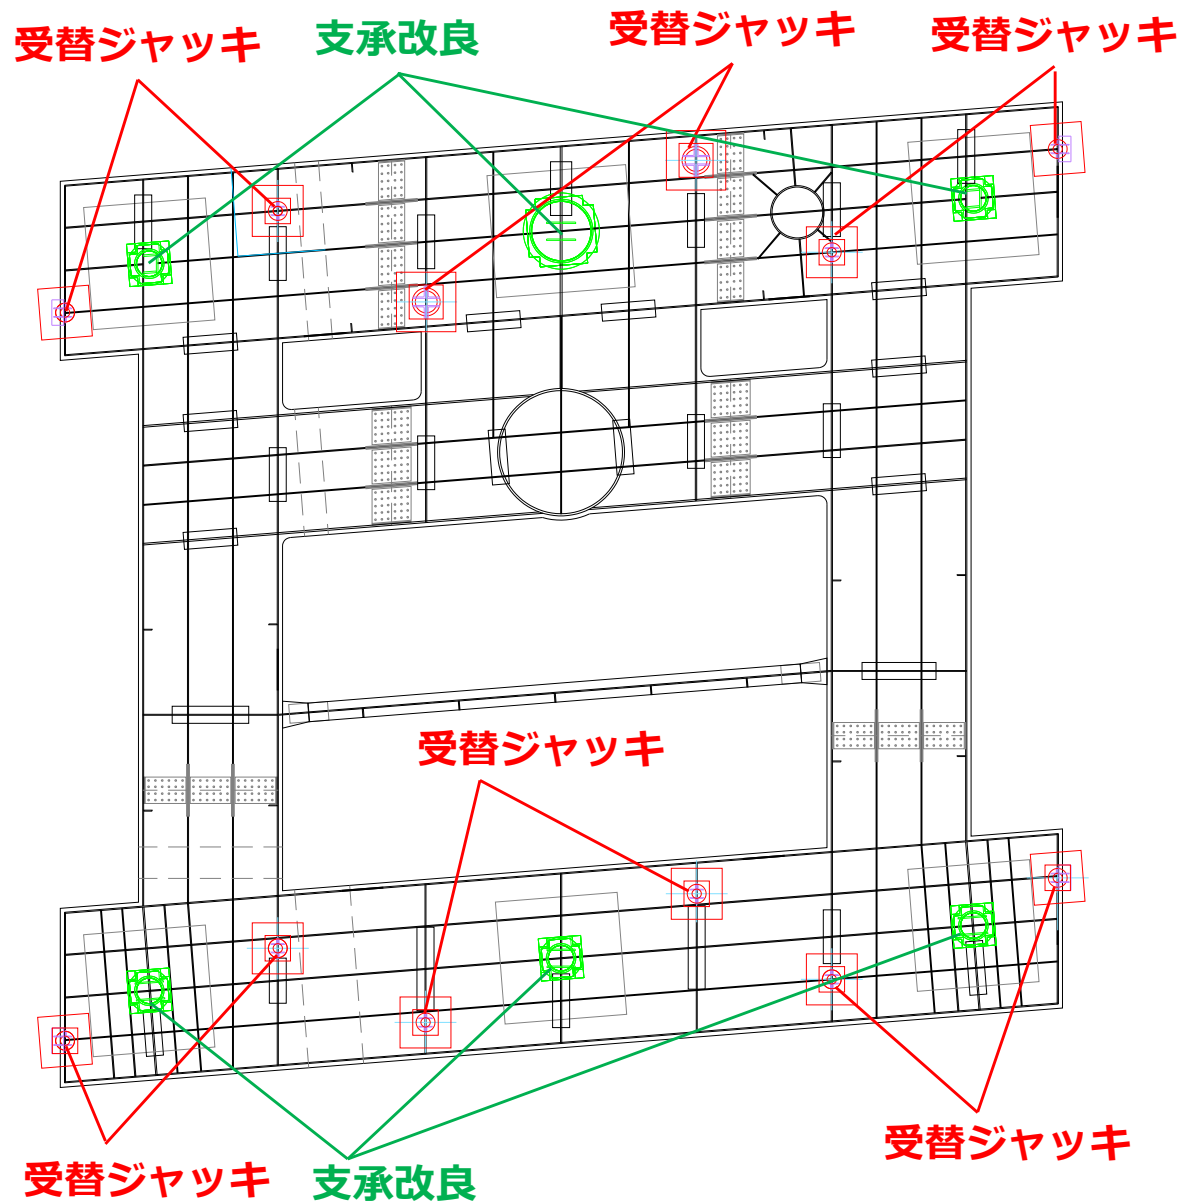
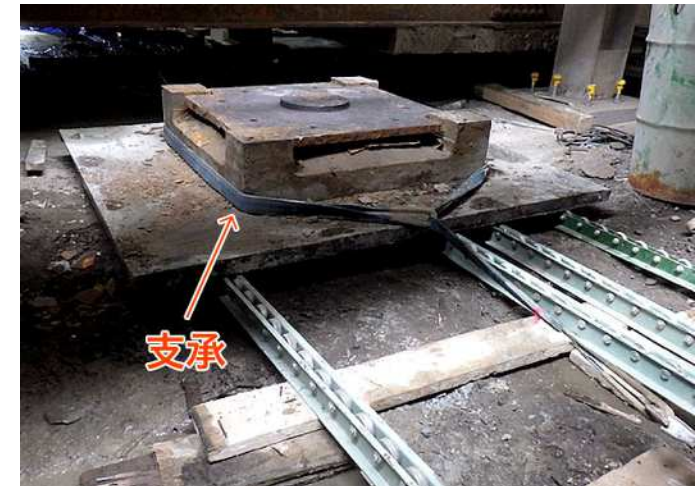
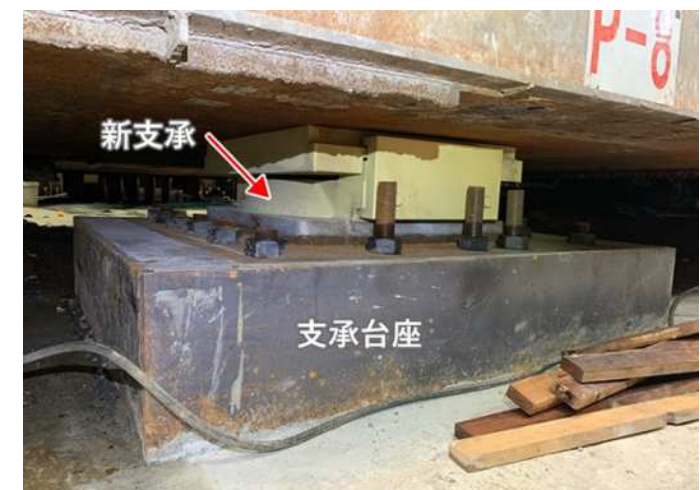
### 支承改良

既設支承の取替を実施。なお、取り出した既設支承のうち3基により支承の健全性調査を実施。

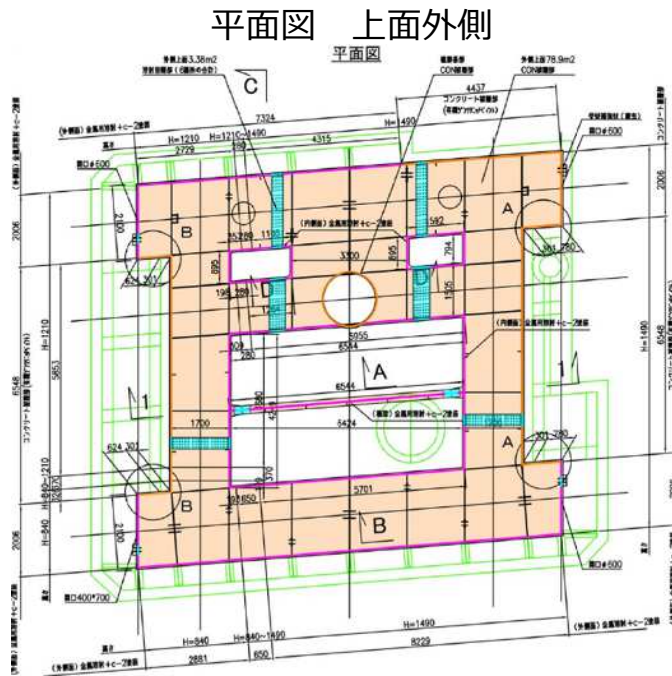
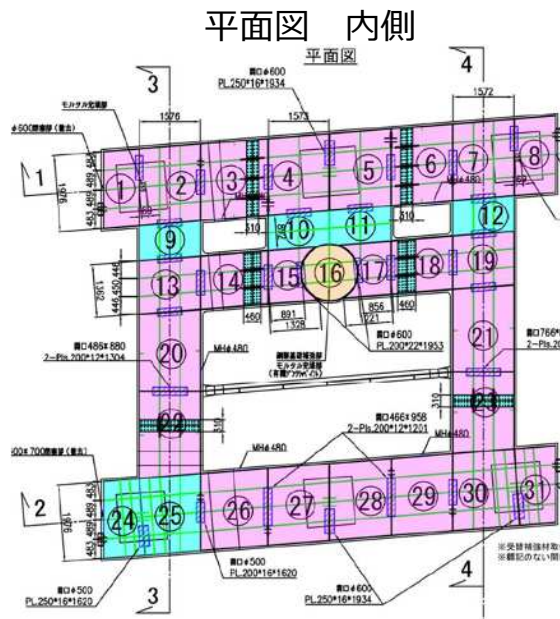
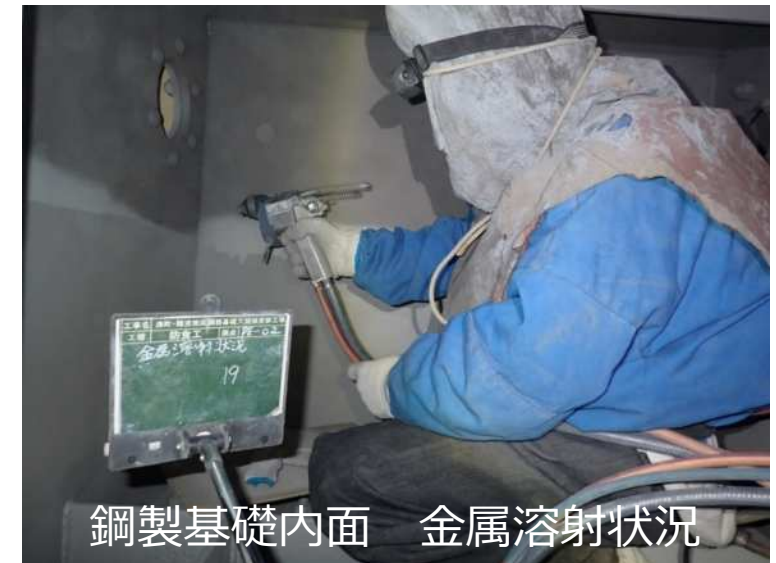
## 防食工

フーチング内・外面の錆・既設塗装を除去し、新たに防食工（金属溶射・塗装）を施工。  
防食工の種別は基本的に金属溶射を実施することとし、施工空間が取れない場合やボルト添接部で金属溶射が適さない箇所は重防食塗装、のちにコンクリートで被覆される箇所は有機ジンクリッチペイント塗装とした。

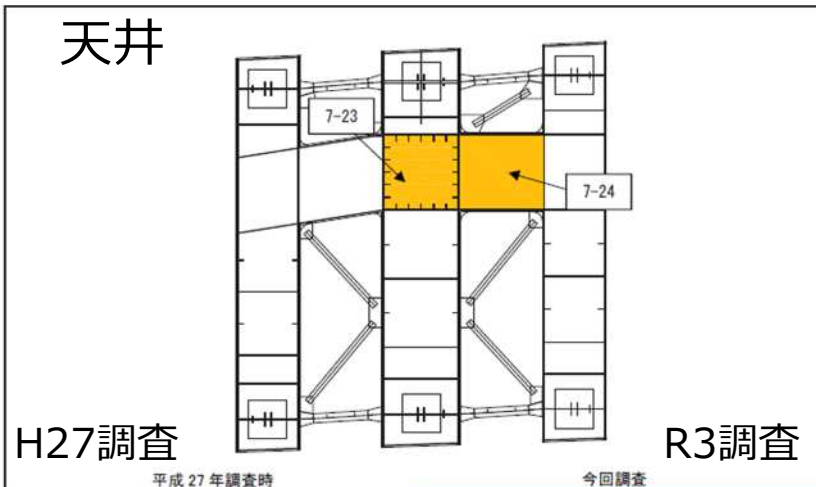
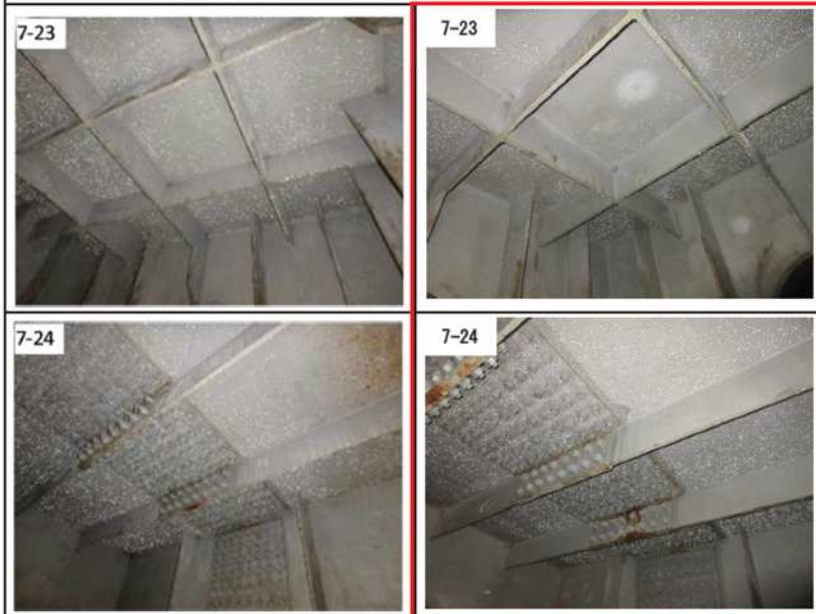
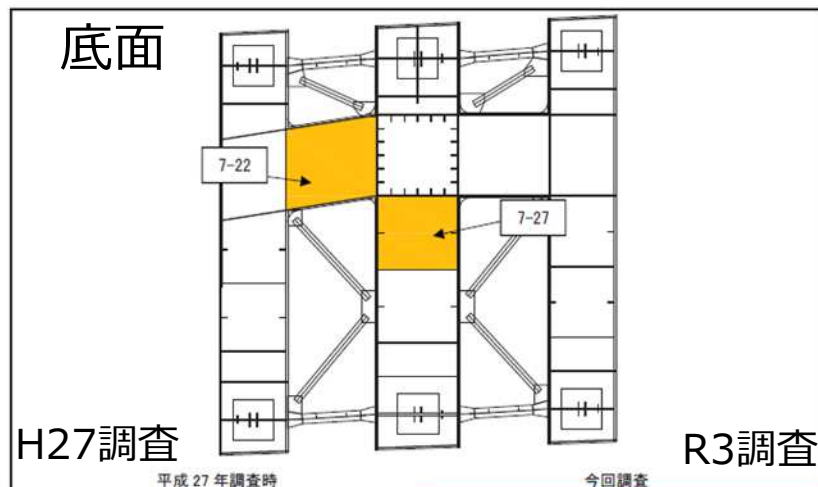
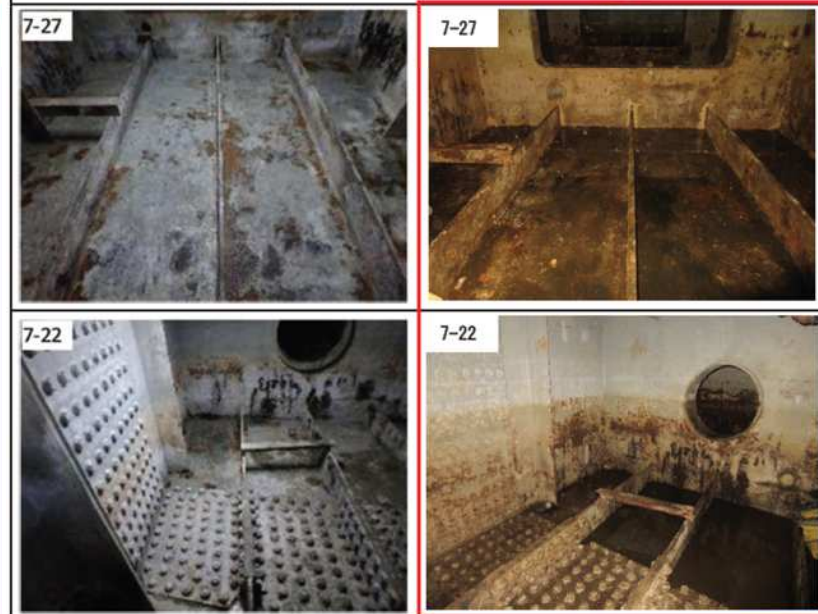
#### 鋼製基礎内部調査結果（PE-01）

R3年（2021年）6～8月に鋼製基礎内部の目視調査を実施。  
腐食・滞水状況及びH27年（2015年）調査からの腐食進行状況を確認。  
→ところどころ腐食の進行が見られる。

※次期工事予定 3 基の腐食の進行状況は同程度のため、PE-01を代表して掲載。

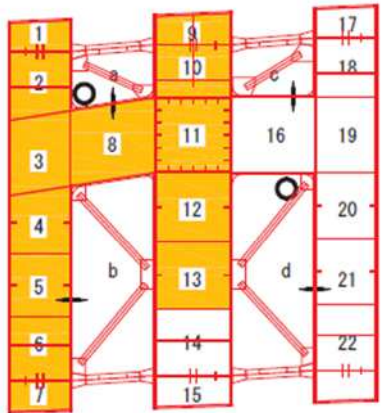
PE-01(堺下 P42) 内部調査結果 1

鋼製基礎の腐食状況は先行 3 基と同程度

※次期工事予定 3 基の腐食状況は同程度のため、PE-01を代表して掲載。
