# 大規模更新事業（法円坂付近）の対応方針

阪神高速道路株式会社

2026年 6月 5日

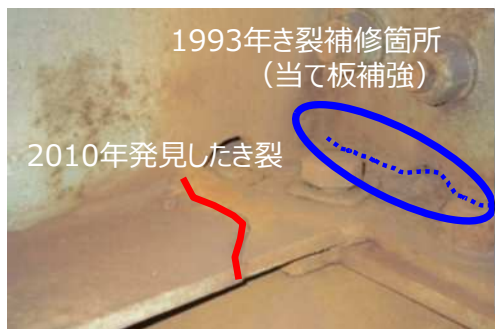
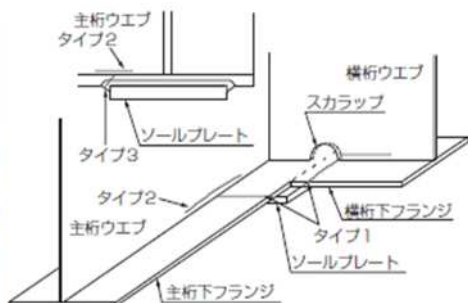
1993年 疲労損傷タイプ

- 1993 (平成5)年（供用から約15年後）掛け違い支点到疲労き裂を確認、補修溶接及び当て板にて対策を実施。
- 2010 (平成22)年（補修から約15年後）1993年の補修部と未補修部の支点周りに疲労き裂を確認、応急対策実施。

タイプ1	主桁フランジ、ウェブに進展しているき裂
タイプ2	主桁あるいは横桁のすみ肉溶接部のき裂
タイプ3	ソールプレートすみ肉溶接のき裂

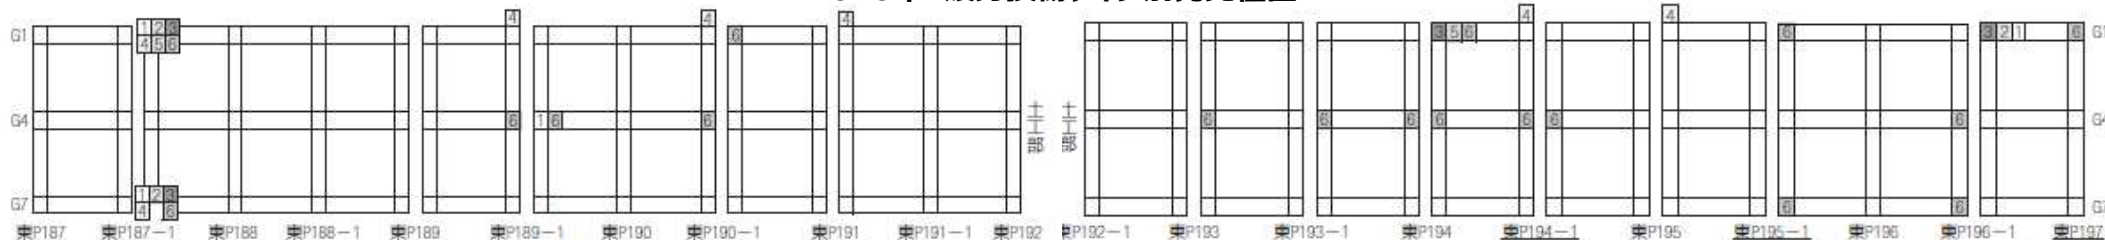
2010年 疲労損傷タイプ別発見位置

※下線の横脚は伸縮継手の段差発生が疑われる

タイプ1	主桁フランジ、ウェブに進展しているき裂	タイプ4	リブプレートすみ肉溶接のき裂
タイプ2	主桁あるいは横桁のすみ肉溶接部のき裂	タイプ5	主桁と横桁下フランジの突合せ溶接のき裂
タイプ3	ソールプレートすみ肉溶接のき裂	タイプ6	スカラップ回し溶接部のき裂

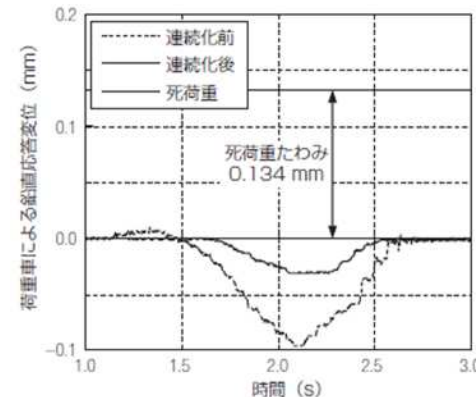
中間支点のG1支承の鉛直応答変位 (約50%低下)

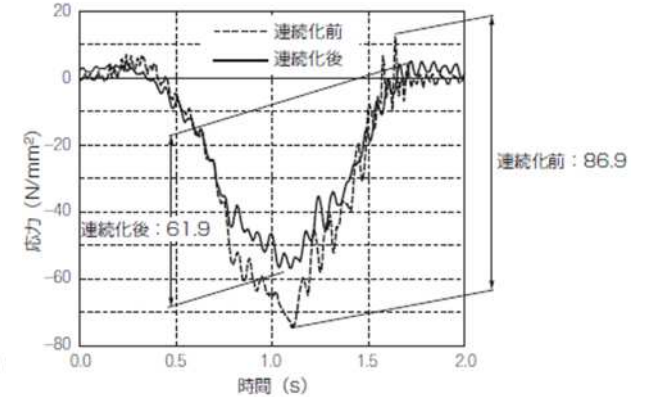
中間支点のウェブギャップ板溶接部の鉛直方向応力応答 (約30%低下)

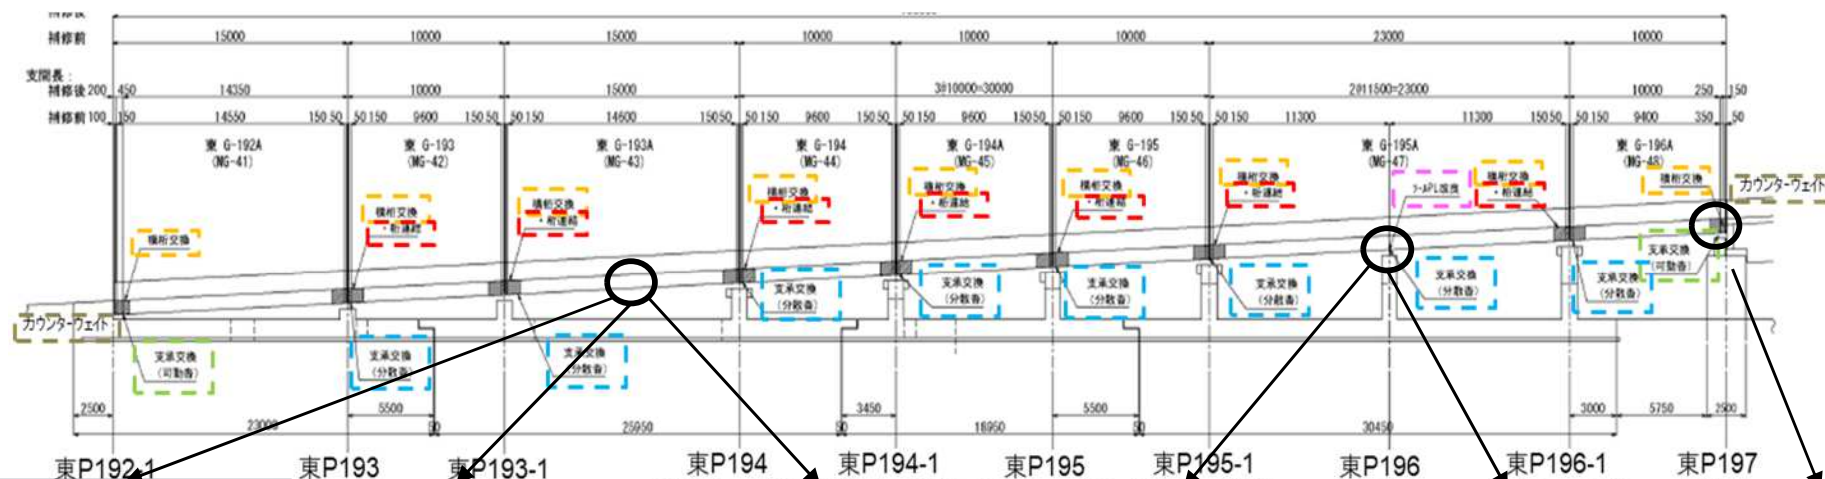
- ✓ 法円坂区間・森之宮区間ともに、疲労耐久性が低い部分は限定的であり、必要な対策を実施することで現橋活用により永続性を確保することが可能な状態である。
- ✓ 疲労耐久性が低い部分（ウェブギャップ、スカラップ、鋼床版横リブ交差部、面外ガセット）については対策を実施する。
- ✓ 建設時から残存する中間支点部への対応策は、通行止め工事にあわせての横桁取替、その他は路下からの対策を行うことで工事に伴う社会的影響を最小化する。

<p><b>面外ガセット</b>                  法円坂区間計測：なし                  評価方法：公称応力                  疲労寿命：短い                  対策(案)：ピーニング</p>	<p><b>垂直補剛材上端</b>                  法円坂区間計測：なし                  評価方法：HSS                  疲労寿命：長い                  対策(案)：なし</p>	<p><b>鋼床版横リブ交差部</b>                  法円坂区間計測：あり                  評価方法：参照点                  疲労寿命：短い                  対策(案)：片側アングル当て板</p>	<p><b>ウェブギャップ</b>                  法円坂区間計測：あり                  評価方法：HSS                  疲労寿命：中間支点部のみ短い                  対策(案)：横桁取替</p>	<p><b>スカラップ</b>                  法円坂区間計測：あり                  評価方法：HSS                  疲労寿命：短い                  対策(案)：横桁取替</p>	<p><b>端支点上</b>                  評価方法：ひずみによる負反力の有無                  負反力の発生：なし                  対策(案)：なし</p>
