最新の知見を踏まえた 更新事業等の必要性

阪神高速道路株式会社

2022年 2月 2日

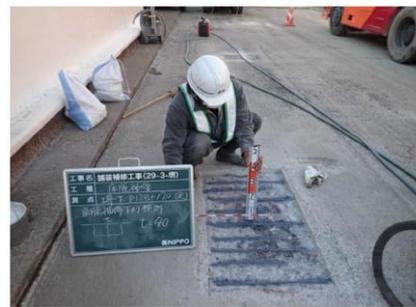
RC床版の鉄筋露出(堺線)

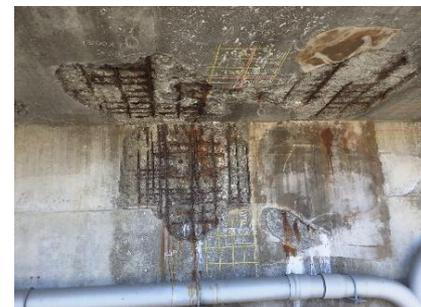
PC桁の損傷(北神戸線)

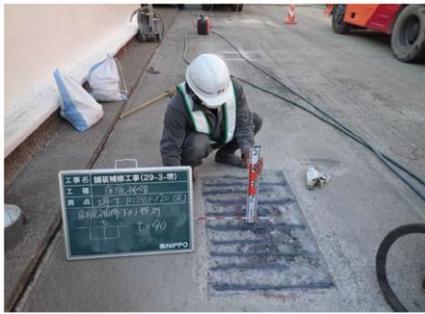
- 古い技術基準適用の損傷無のRC床版やポストテンションPC桁等でも、2018年度以降の舗装切削時の調査等で定期点検では確認困難な床版上面でのコンクリートの浮きや不陸等の損傷(一部では鉄筋露出) 等を確認。
- 上面切削が2～3回目の環状線でも不陸・微細なひび割れ等が発生しており、これらを踏まえ**古い技術基準で建設された床版等は、耐久性確保や予防保全の観点から定期点検による損傷の有無に拘らず、高性能床版防水の対策が必要。**
- 高性能床版防水ではコンクリートの上縁被りが回復しないため、追加対策(上面増厚、鋼板補強等)も必要に応じ実施。

RC床版上面の鉄筋露出
(堺線)

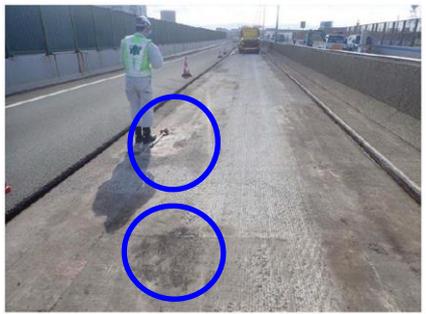
ポストテンション P C 桁上面の浮き損傷
(湾岸線)

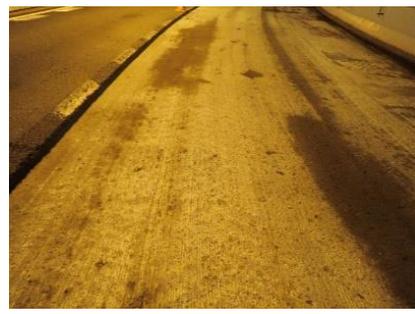
切削後の床版上面の不陸等
(環状線)

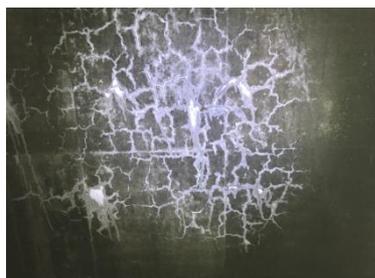
- **1994年**に全線供用開始した湾岸線のコンクリート床版・桁等では、床版防水が未実施の箇所が存在し、塩分の作用等もあって、鉄筋腐食の発生や疲労ひび割れ等が近年顕在化。
- **2001年度より前の技術基準**で建設の北神戸線等も、床版防水が未実施の箇所が存在し、山間部に位置することから長年の凍結防止剤散布等の影響もあって、コンクリート床版裏面や桁等の漏水損傷・遊離石灰・さび等が深刻化。
- 上記箇所では、上面切削時に不陸・微細なひび割れ等が発生することから、**高性能床版防水の適用が必須**。
- 高性能床版防水ではコンクリートの剛性等が改善しないため、追加対策(鋼板補強、表面保護等)も必要に応じ実施。

RC床版裏面の損傷(湾岸線)

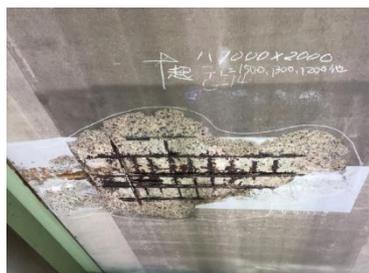
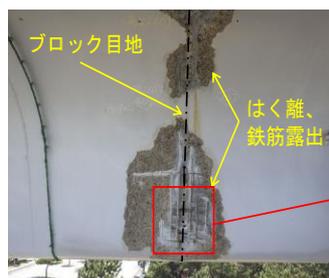
PC桁側面の損傷(湾岸線)

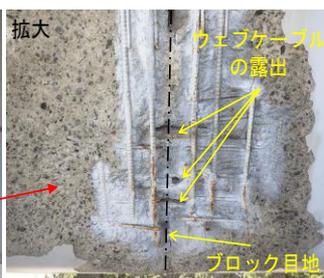
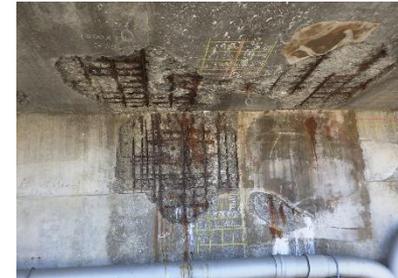
PC桁側面の損傷(北神戸線)

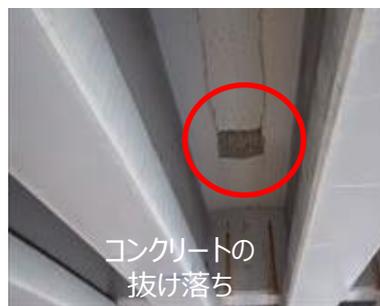
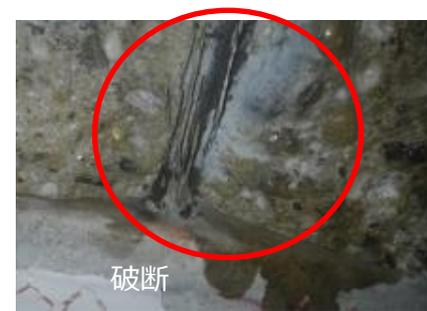
(11号池田線、2018年8月撮影)

間詰部の抜け落ち、PCケーブルの破断

- 原因究明の結果、グラウト充填不足が生じやすい横締めPCケーブルに雨水が浸透し、PCケーブルが発錆→ 腐食膨張 → 破断等した結果、間詰部(場所打ちコンクリート)が抜け落ちたと推察。
- また、これまでの上面切削によって上縁被りが薄くなったこともあり、雨水がPCケーブルに浸透しやすくなった影響も想定。

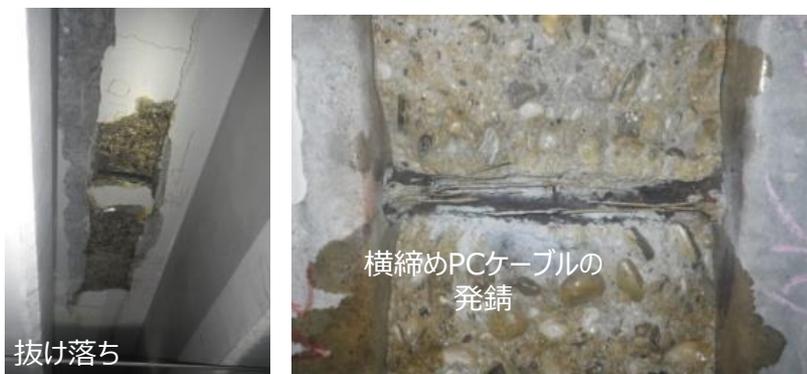
間詰部の抜け落ち、PCケーブルの発錆
(11号池田線、2018年8月撮影)

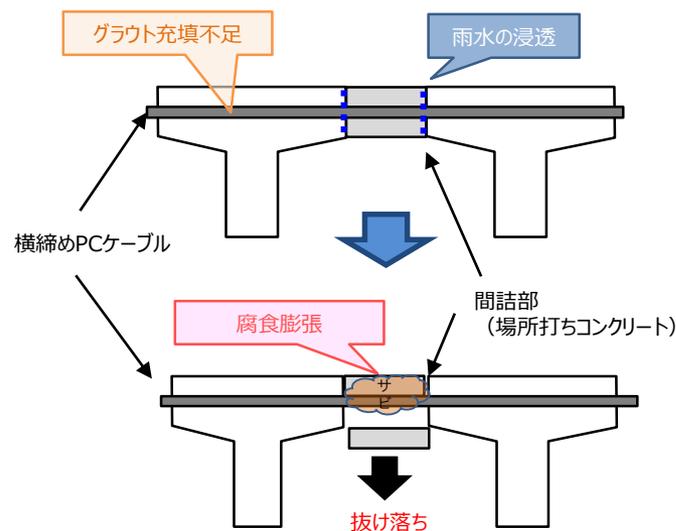
プレテンションPC桁間詰部の抜け落ちの原因推定

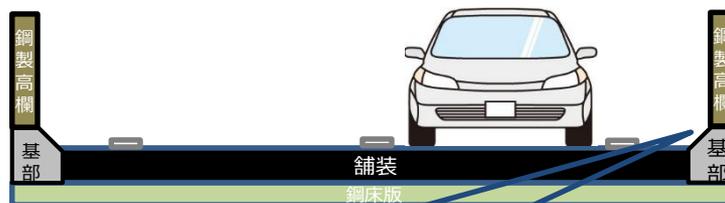
腐食発生

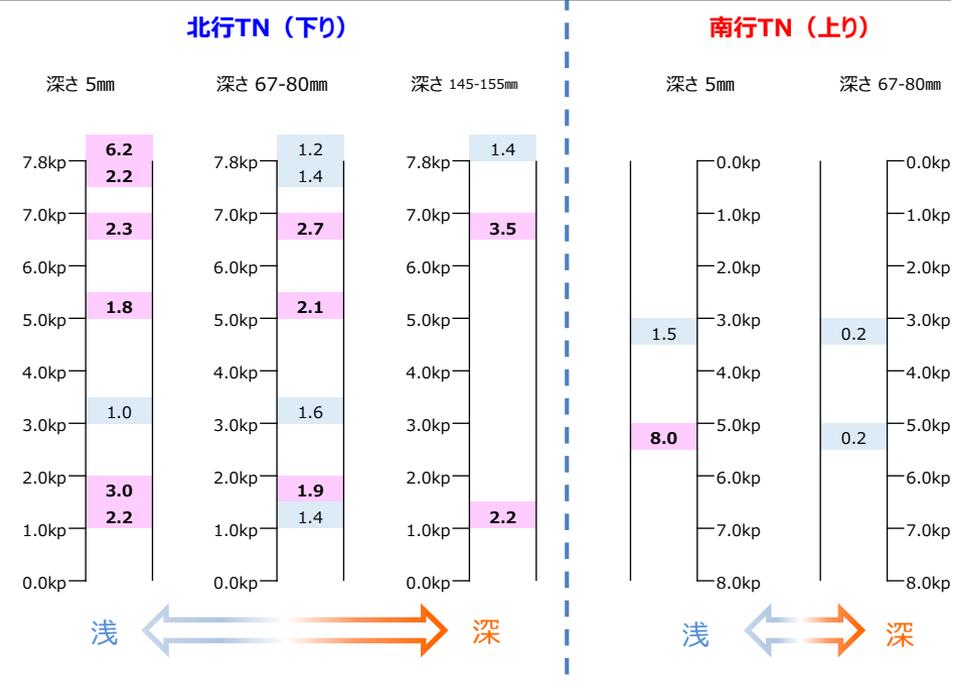
- コンクリート内でPCケーブルの腐食発生限界(1.7Cl-kg/m³)を超過する塩化物イオン濃度の存在が現地調査で確認。
- ひび割れ発生箇所では、シース管の腐食を確認。さらに、レーダー探査を実施した結果、49箇所(調査箇所全体の8%)で、舗装内部の空洞の疑いが確認。
- FEM解析の結果、長年の使用によりPC舗装版底面に空洞やひび割れが発生することで、コンクリートの剛性低下、鉛直方向の変位量の増大、ひび割れ範囲の拡大の恐れがあることを推察。

PC舗装の塩化物イオン濃度分布 (: 腐食発生限界1.7Cl-kg/m³以上)

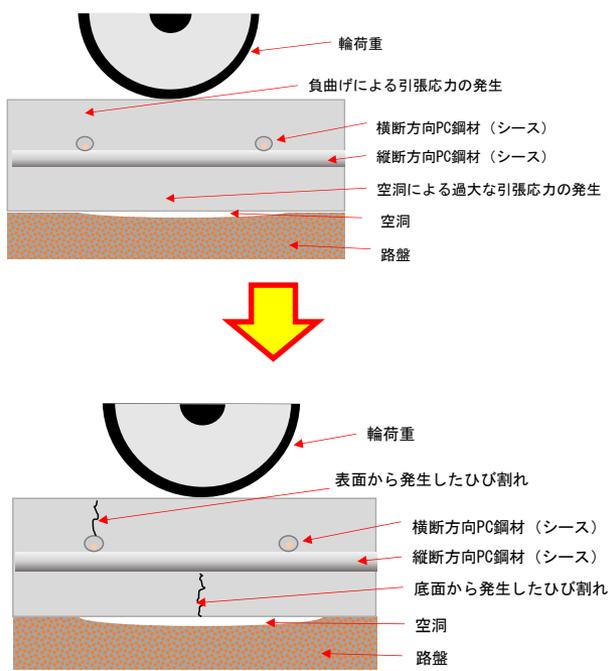
ひび割れの発生メカニズム(FEM解析結果)

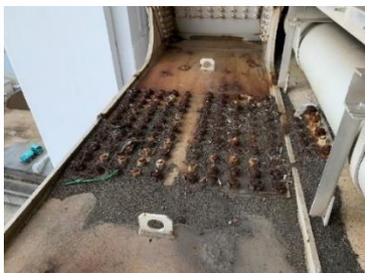
主構の高力ボルトの腐食・断面減少

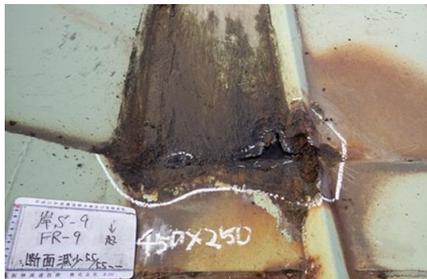
フェアリングプレートとスプリッタープレートの腐食

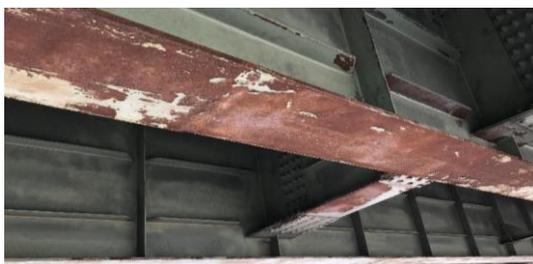
- 古い塗装仕様の鋼橋では、顕著な塗膜剥離や腐食が進行。高耐久な塗装等による**大規模修繕対策の実施が必要。**
- 加えて、鉄道上や都市内の大規模交差点上を跨ぐ橋梁は、景観に配慮するとともに、第三者災害の防止や効率的な点検・補修の実施が必要な箇所であり、点検から補修までの維持管理を迅速かつ確実にを行うために足場等の整備が必要。

鋼橋における塗膜剥離・腐食の発生状況
