鋼製高欄の支柱耐荷力評価に基づく診断基準の提案

阪神高速道路における鋼道路橋の車両用防護柵について、上部工死荷重の低減や工期短縮などを利点として鋼製高欄を採用している。鋼製高欄は床版にボルトまたは溶接にて接合された支柱とその支柱を囲む側板で構成され、設計上は密閉構造である。しかし、側板継手部や縁石境界部などから雨水や路面排水が浸入し、支柱などの腐食損傷が報告されている。鋼製高欄は車両衝突荷重に対して支柱単体で抵抗する設計となっているため、支柱が腐食減肉した場合、耐荷力上の安全性に影響を及ぼすことが懸念される。しかし、これまで腐食減肉を考慮した支柱の評価基準は明確に無く、維持管理を行う上で整備が必要と考えた。そこで本稿は FEM 解析により、鋼製高欄に車両が衝突した場合の応力性状などを把握し、その結果を反映した応力照査により、腐食減肉した支柱の耐荷力評価に基づく診断基準を検討した。

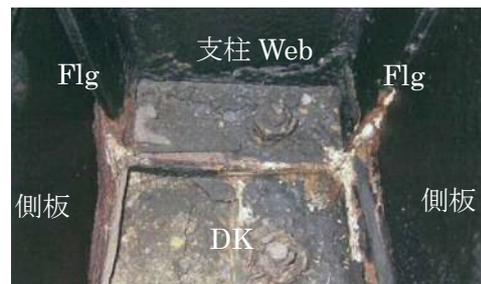
写真-1 鋼製高欄の損傷事例

鋼製高欄の損傷事例を写真-1 に示す。これは鋼製高欄の内面を撮影（平成 24 年撮影）したものである。当該鋼製高欄は、平成 10 年に防食を目的とした塗装を実施しているが、水（雨水や路面排水）の浸入により再劣化（腐食）が生じている。このように補修した箇所についても、腐食の要因となる水の進入を防止しない限り、再劣化が生じることもあり、有効な補修方法もしくは、取替えなどの根本的な対策が必要となっている。

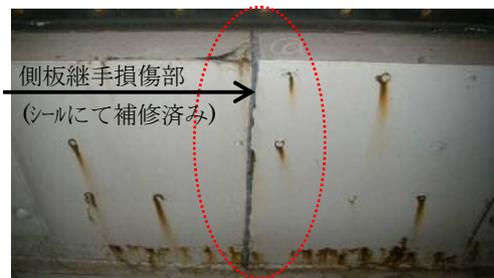
写真-2 側板継手部の損傷事例

鋼製高欄の側板は、5～6m 程度の間隔で溶接継手部（I 形グループ溶接）が存在する。当該継手部が、橋梁のたわみ変形や車両との接触などにより写真-2 のように損傷することがあり、水の浸入ルートとなっている。

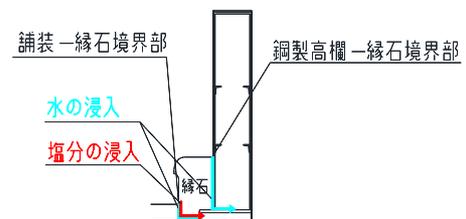
図-2 腐食因子の浸入

縁石境界部からの水の浸入ルートは、鋼製高欄と縁石境界部、舗装と縁石境界部がある（図-2 参照）。また、冬期においては本線上に塩分を含む凍結防止材を散布していることから、舗装と縁石の境界部からは塩分を含む水が浸入し、鋼製高欄内部の腐食を加速させていると推察される。

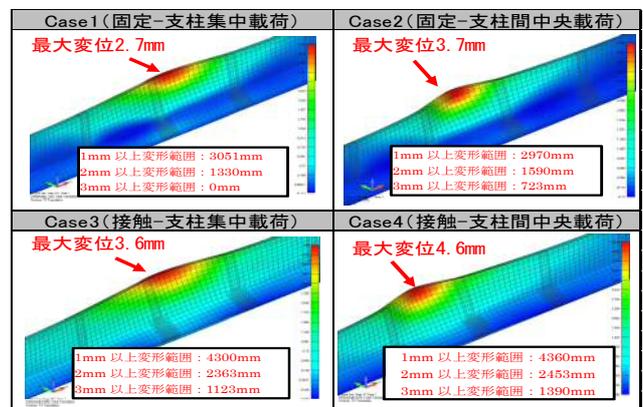
図-11 高欄外側への変形図

荷重作用時における高欄外側への変位を図-11 に示す。何れのケースにおいても、概ね荷重作用位置で変位量のピークを示している。高欄外側への最大変位は、側板下部の条件に着目すると、固定としている Case1,2 より接触としている Case3,4 の方が高く、荷重位置に着目すると支柱集中荷重としている Case1,3 より支柱間中央荷重としている Case2,4 の方が高くなる傾向であった。

図-11 に示す変形範囲の結果より、橋軸方向の変形範囲は、側板下部を固定としている Case1,2 より接触としている Case3,4 の方が広い。荷重位置に着目すると、側板下部の条件を同じとした場合、荷重位置の違いによる影響は低く、高欄外側へ 1mm 以上変形する範囲は、固定条件の場合 3.0m 程度、接触条件の場合 4.3m 程度であった。

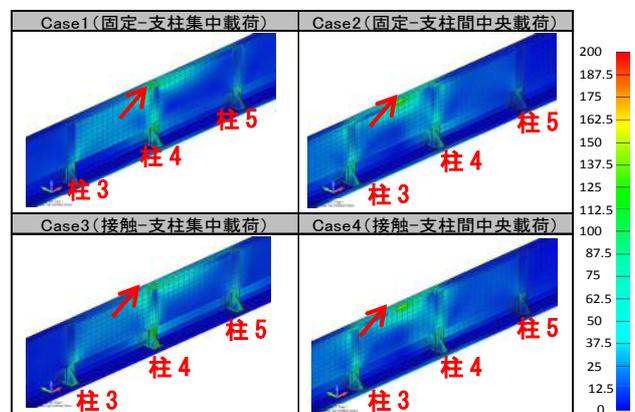
図-12 Mises 応力コンター図

各解析ケースの Mises 応力コンター図を図-12 に示す。各ケースの応力の発生状況に大きな差異は認められない。また、局所的に許容応力 (140N/mm²) を超過する部位 (荷重作用位置近傍の側板や支柱基部など) があるものの、全ケースとも降伏応力 (235N/mm²) に達した部位はなかった。
