地震危険度マクロ評価を適用した道路盛土の耐震対策計画

ACTION PLAN FOR SEISMIC COUNTERMEASURES ON ROAD EMBANKMENT BASED ON MACROSCOPIC SEISMIC ASSESSMENT

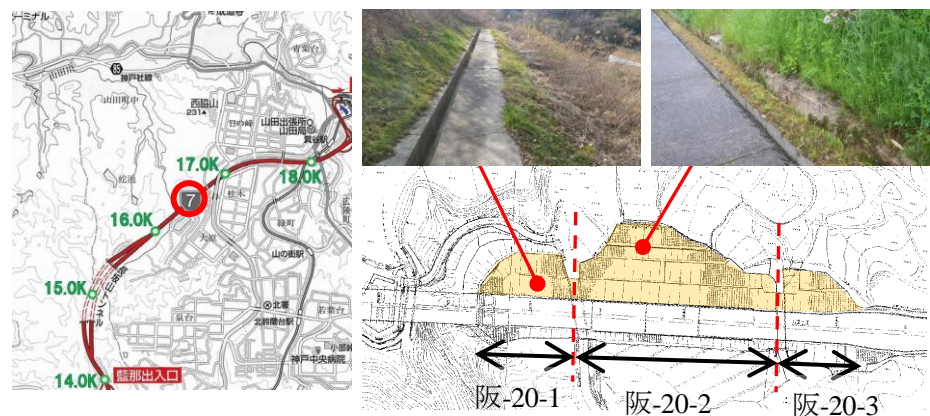
図-1 現地調査による盛土構造の区分(阪-20)

(1) 阪-20(当初の危険度評価点:68)

傾斜地を横断する沢部の盛土であり、Boxカルバートにより盛土が隔てられていることから、同一盛土として扱うのではなく、3区分することが妥当と判断した。阪-20-1は盛土下方の小段に沿って農業用水路があり、水路の山側では部分的に浸出箇所が見られ、塩ビパイプを施している箇所もある。阪-20-2の原地形はすり鉢状の集水傾斜地に段々状の水田がある地形であり、恒常的に顕著な湧水が見られる箇所がある。さらに阪-20-3は、盛土規模が他の2区間より小規模である。

現地調査及び竣工図の確認により、阪-20-1 では湧水が見られないことから 63 点、阪-20-3 は湧水がないことに加えて補強構造（抑止杭）があることを考慮し、41 点と再評価した。

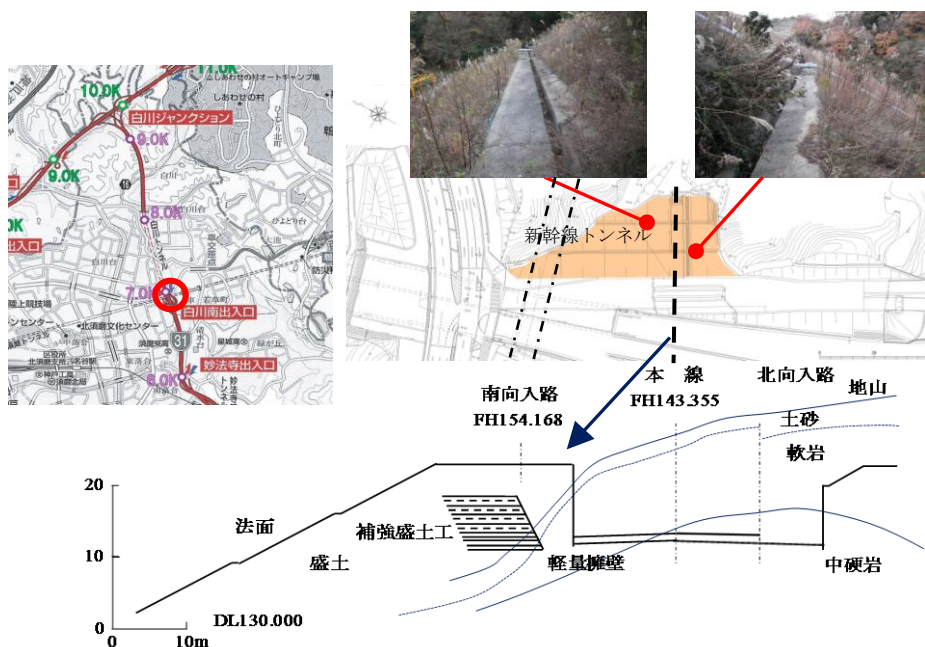
図-2 竣工図確認による補強状況(阪-38)

(2) 阪-38（当初の危険度評価点：67）

トンネルに繋がる掘り込み式本線（一部、Boxカルバート）を背後にして、入路及び料金所が天端にある高盛土（高さ約 20m）である。

竣工図等を精査したところ、2 つの沢が合流する傾斜地山上の盛土であり、一方の沢の直下には新幹線トンネルがあることから、盛土による影響を最小限とするため、FCB 盛土（気泡混合軽量土）及び EPS 盛土（発泡スチロール軽量土）で施工されていることを確認した。また、他方の沢は入路の料金所付近に相当し、沢の底部は FCB が施され、その上方の盛土は本線の軽量擁壁の背後に当たり、盛土内に補強盛土工の存在も確認した（図-2）。さらに、盛土背後の本線の擁壁あるいは Box カルバートの底部は傾斜した軟岩及びその下の中硬岩にあり、山側からの地下水は遮断されているものと推察された。

以上、盛土の補強構造及び施工状況を評価した結果、危険度評価点は 55 点となり、補強・補修の必要はないが、設計時から注意が払われた盛土であることを鑑みて、重点監視とした。

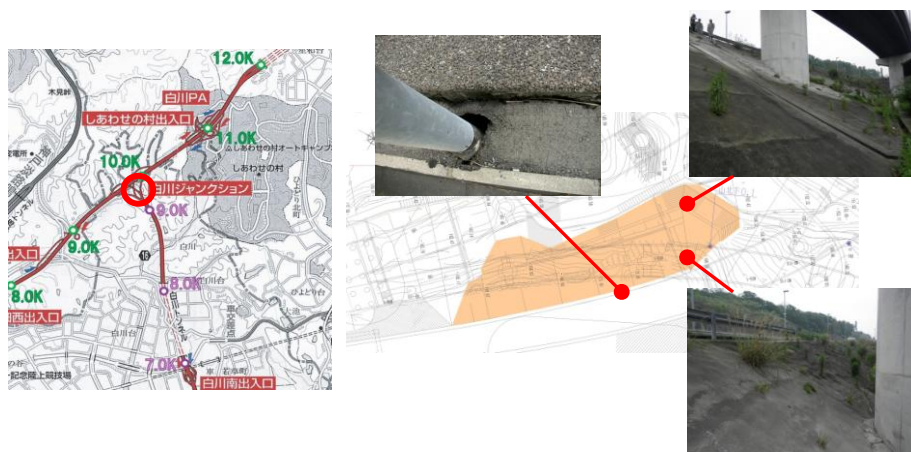
図-3 現地調査による変状の確認(阪-39)

(3) 阪-39（当初の危険度評価点：65）

沢部に並行した斜面上に設置された盛土であり、盛土下部は補強土構造、上部

は腹付け盛土構造である。

現在の変状について、路面と側溝の間では隙間が生じており、幾度となく補修されている箇所である。また、法面の中腹にある橋脚の周囲は、山側で吹付けモルタルがせり上がり、谷側では沈下している形跡があり、吹付けのずり落ちが見られる（図-3）。このように、進行が危惧される吹付け部の沈下あるいは表層のすべり抑制するためには、盛土全体の安定化が必要と思われる。

以上、吹付け部の変状が恒常的に進行しているため、耐震補強の実施が必要と判断した。なお、当該箇所の補強工法についての検討は別途実施済みである⁴⁾。

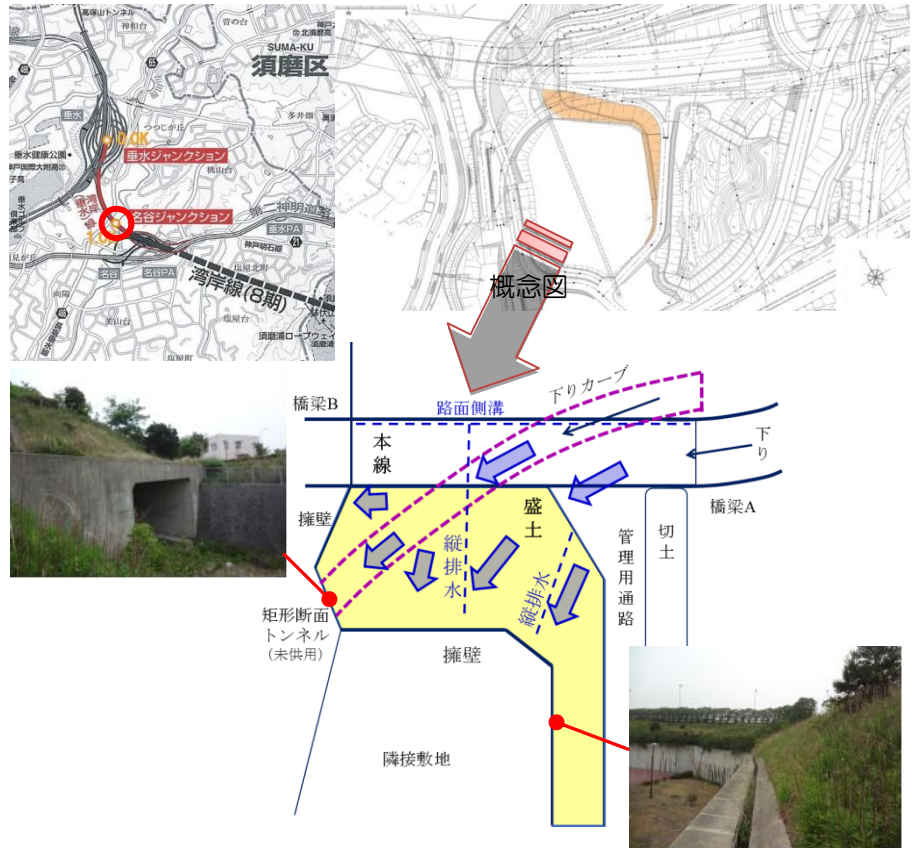
図-4 現地調査による変状の確認(阪-40)

(4) 阪-40 (当初の危険度
評価点 : 67)

図-4 の概念図のように、盛土上部の本線は橋梁 A からの下り勾配が切土部を経て、橋梁 B に至る盛土部に相当している。盛土と隣接する敷地境には L 型の平面形状のコンクリート擁壁があるが、その角部は平成 16 年の台風 23 号の際にすべりが発生している。この角部の天端は管理用道路であるが、路面は一部沈下するとともに、クラック (補修済み) が随所に見られる。本線の路面排水は中央分離帯側の路肩の側溝に入り、道路を横断して盛土側の縦排水に流れ込み、盛土側に集水する系統になっている。

上記のすべり発生後、排水が強化されているが、本線下に至る長尺排水塩ビパイプおよび法面の表層部には鋼製の排水補強パイプが打設されている。現地調査時には、いずれのパイプも排水の形跡が見られ、排水パイプは機能していると推察された。しかし、コンクリート擁壁からは恒常的な湧水が見られている。

現地調査で注視されたことは、本線部の盛土内を横断するようにカーブして設置されている下り勾配のトンネル構造物である。図-4 のように、トンネルの外壁面に沿った上流側 (橋梁 A) からの浸透により、擁壁とトンネルに挟まれた盛土部が、人為的な集水地形となり、滞水により盛土の湿潤状態を助長しているために、擁壁面からの恒常的な湧水に繋がっているものと推察された。現地調査から、横断管などによる排水処理および排水強化後に変状は進行していないことを再評価した結果、危険度評価点は 60 点となった。

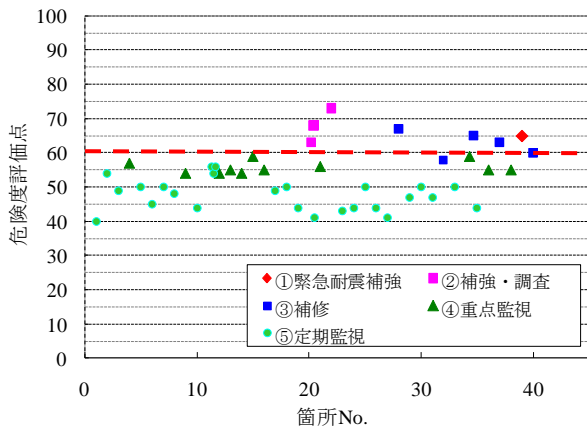
図-5 耐震対策区分による危険度評価点の分布

さらに、耐震対策の 5 区分毎の危険度評価点の分布は図-5 のとおりである。同図によれば、1 箇所を除き、耐震対策区分の①から③に該当する盛土は危険度評価点が 60 点以上であり、60 点が耐震対策の水準の評価基準と考えることができる。

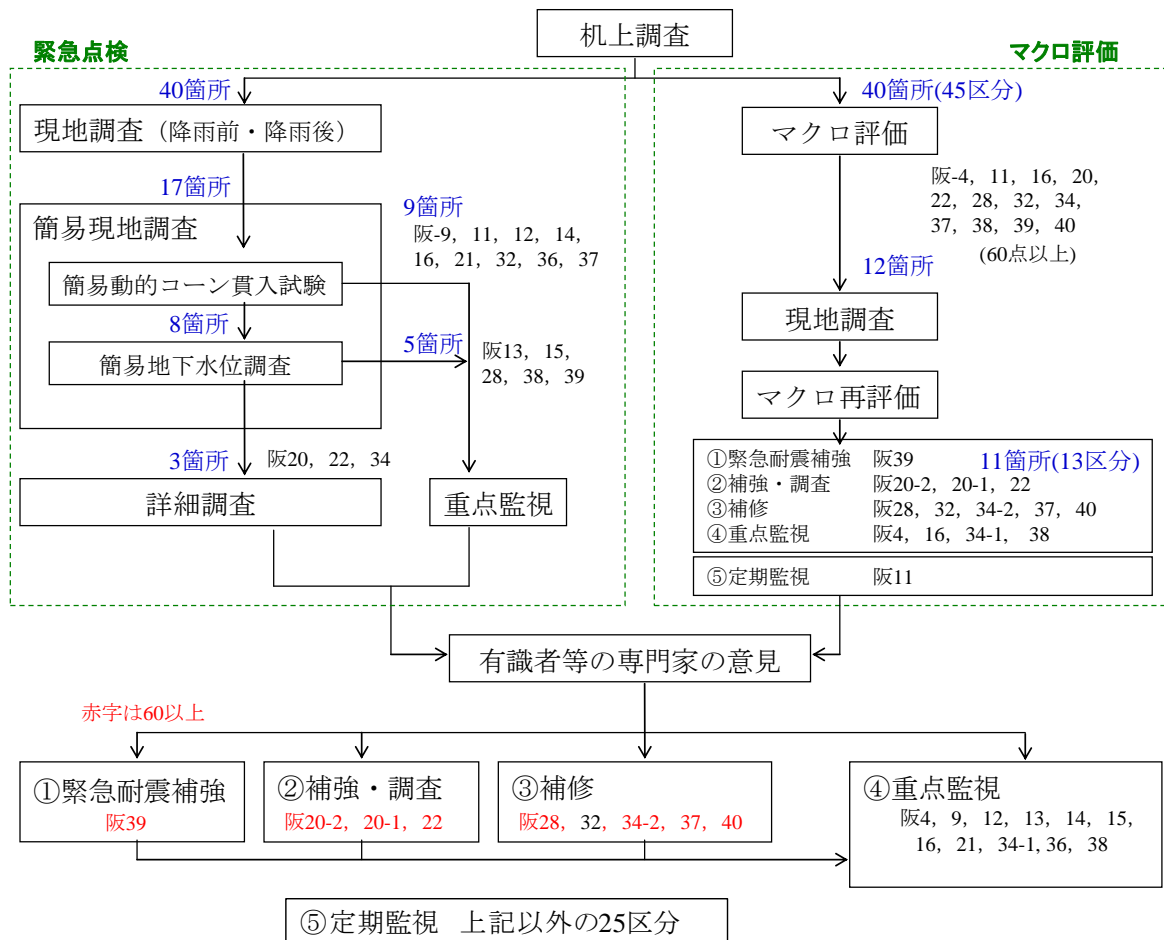
図-6 地震危険度評価及び耐震対策区分の流れ

図-6 は緊急調査及びマクロ評価による地震危険度評価、及びマクロ評価による耐震対策区分に関する評価の流れの総括である。この図によれば、緊急点検で定期監視＝重点監視と判断された盛土が、マクロ評価により“緊急耐震補強”に区分された箇所（阪-39）、あるいは“補修”に区分された盛土（阪-28, 32, 37, 40）がある一方で、緊急点検で重点監視とされた盛土がマクロ評価で定期監視と判定された場合（阪-11）があった。しかしながら、全体として見れば、緊急点検とマクロ評価による結果は概ね整合が取れており、マクロ評価に基づく耐震対策を実施することで、緊急点検後の対応は十分であると言える。
