損傷要因分析を踏まえた鋼製高欄の構造改良

要 旨

STEEL PARAPET IMPROVEMENT BASED ON DAMAGE FACTOR ANALYSIS

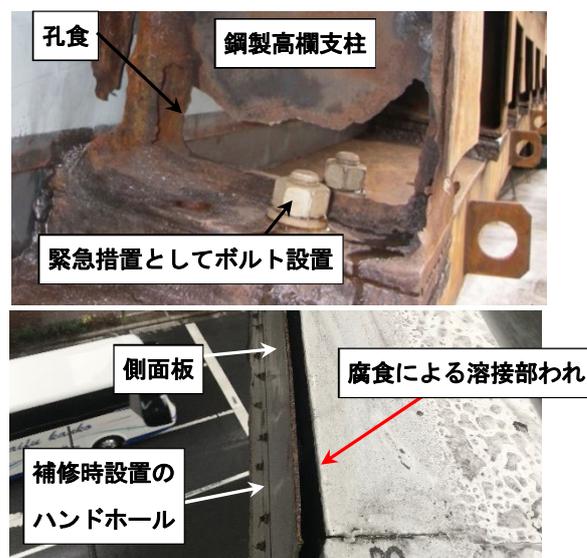
阪神高速の設計基準上は、壁高欄及び中央分離帯に対し、原則鉄筋コンクリート製を採用することを定めているが、上部工全体の死荷重軽減や施工時間の短縮を目的に、大規模交差点や鉄道交差点などでは、鋼製高欄が過年度より広く採用されてきた。一方で1973年以降、腐食・孔食など損傷事例(写真-1)が数多く報告されていたが、近年、損傷の重篤化傾向がみられることから、従前と異なる対応策が求められている。

写真-1 鋼製高欄の腐食損傷

側面板の内部腐食が進行すると、溶接部に腐食われを引き起こす場合がある(写真-1)。特に遮音壁が設置されている場合、遮音壁が受ける風荷重によりき裂が進展やすくなるため、第三者影響を考慮し早急に応急対応する必要がある。

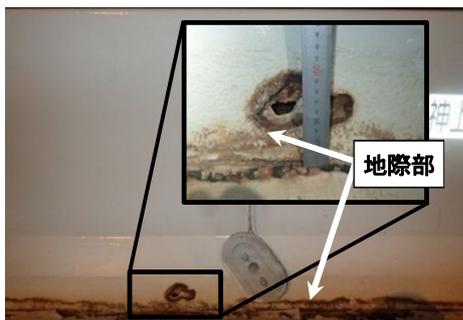
め、定期的に全ての支柱ボルトを点検することは困難である。またタイプⅡは構造上、地際部(地覆部と舗装面との接点)は、路面清掃車のブラシによる塗装剥離や、雨水や凍結防止剤が溜りやすいことなどから、腐食・孔食が発生しやすいため管理上留意が必要である(写真-5)。

写真-5 地際部の腐食

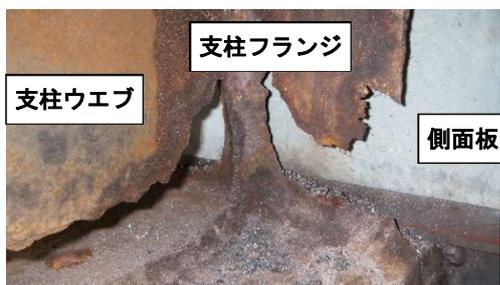
支柱の腐食状況の一例を写真-8に示すとおり、特に基部付近の支柱ウェブの孔食事例が数多く報告されている。また、側面板が孔食していても、支柱が孔食した事例も報告されている。これは日常点検などで側面板の外面腐食損傷は容易に損傷を把握し、塗装補修を実施できるが、高欄内部への水の浸入経路に対する止水対策ではないため、支柱の腐食損傷は進んだものと考えられる。なおタイプⅢは比較的新しい供用区間で採用されていること、またタイプⅠ・Ⅱの支柱のウェブ・フランジ厚は6mmもしくは8mmが採用されているのに対し、タイプⅢでは12mmを採用する事例が多いことなどから、現在本損傷は、タイプⅠ・Ⅱで多く確認されている。

写真-8 鋼製高欄内部腐食の状況

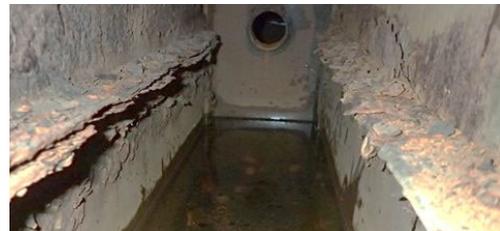
全ての鋼製高欄タイプの高欄内部で滞水が確認されているが(写真-10)、高欄内部の点検は困難であり、水の浸入箇所が複数存在するが多いため、浸入箇所の特定は困難な場合が多い。

写真-10 鋼製高欄内の滞水

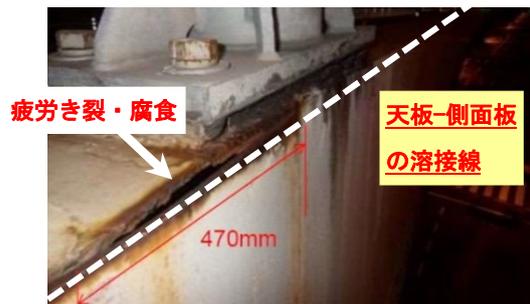
鋼製高欄天端付け照明柱が転倒し高速走行中の車両に接触した事故を受け、同種箇所を全て緊急点検した結果、照明柱ベースプレート付近の「天板-側面板」溶接部にき裂が複数確認された(写真-11)。転倒した照明柱は高欄支柱の直上に設置されていたが、高欄支柱と直接アンカーボルトで接合されていなかった。このため、照明柱に起因する応力により「天板-側面板」溶接部に疲労き裂が発生したものと考えられる(図-4)。

写真-11 照明柱添架した鋼製高欄の疲労き裂

また道路橋示方書Ⅱ鋼橋編には、主要部材の応力を伝達する場合、すみ肉サイズを6mm以上とすることが示されているが、鋼床版接合部で4mmのすみ肉サイズが採用されている高欄もあった。さらに「鋼製高欄天端付の照明柱」では、照明柱アンカーを直接高欄支柱に接合された構造に改良しない限り、将来的に側面板と天板の溶接部に疲労き裂が発生する可能性を否定できない。しかしながら、竣工当時の設計計算書や設計資料が残っていないため、当時の設計思想が不明であり、推定も困難である。

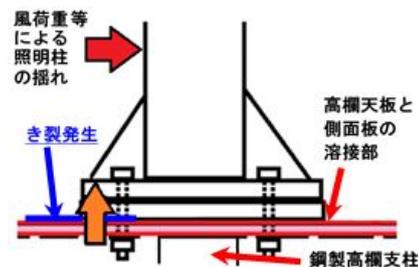
図-4 照明柱添架による疲労き裂

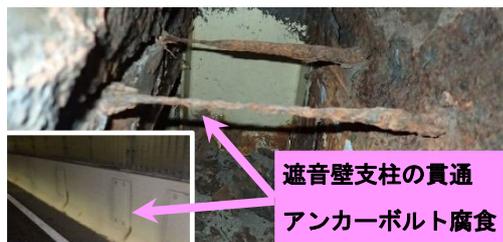
高欄設置後に遮音壁が設置された区間では、遮音壁支柱アンカーボルトを高欄側面板に貫通させ定着している場合が多い。高欄内部が滞水・腐食が進行している場合、貫通アンカーボルトも腐食・孔食している場合がある(写真-12)、外観から高欄内部の腐食状況を判別することは困難なため、高欄内部点検の際に合わせて、健全性を確認する必要がある。

写真-12 遮音壁貫通アンカーボルトの腐食

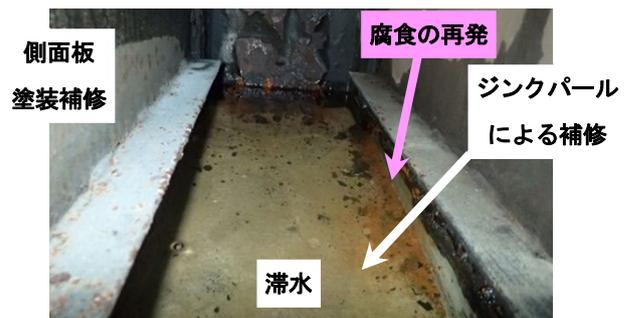
既設鋼製高欄は、工場溶接される部位もあるが、最後は現場溶接により密閉構造に組み立てるため、亜鉛メッキ加工できない部位がある。このため高欄内部の防食は十分とは言えず、内部に水が浸入すると、内部腐食が進行しやすい防食上の課題がある。また近年、腐食損傷した高欄底部に対し、亜鉛粉末入り充填防食材(ジンクパール)を十分に散布することで犠牲防食機能を期待した補修法を採用することもあるが、この工法は粉末を接着剤等で定着させるものではないため、側面部・天板部など高欄底部付近以外での適用は困難であり、施工箇所には限りがある。さらに点検不可視箇所が存在するため、水の浸入経路の特定は困難である。密閉構造である点を考慮すると高欄内部の水の浸入・滞水は止められず、実際全ての構造タイプや、補修後の鋼製高欄において滞水事例が確認されている(写真-13)。なお前章で示すとおり、各タイプで耐防食性に弱点となる部位がある点留意が必要である。

写真-13 高欄内部補修後の滞水事例
