鋼板接着補強済 RC 床版の下面修繕工法の確立に向けたパイロット工事の取組み

阪神高速道路が2015年度に着手した大規模更新・修繕事業において、昭和48年より前の道路橋示方書で設計されたRC床版で施工後に鋼板接着補強されたもののうち、耐疲労性の低下が懸念されるものに対し、その程度に応じて鋼板の取替・部分補強等の対策を行うこととしている。その中でも特に鋼板の取替については、施工性や施工中の安全性の確保の課題がある。今回、本格的な工事の実施に先行して、堺線の3径間を対象にパイロット工事と位置付けた鋼板接着補強済RC床版の鋼板取替を実施した。本稿は、パイロット工事にて確認した鋼板取替の施工性や調査結果について報告し、今後の方針について考察した。

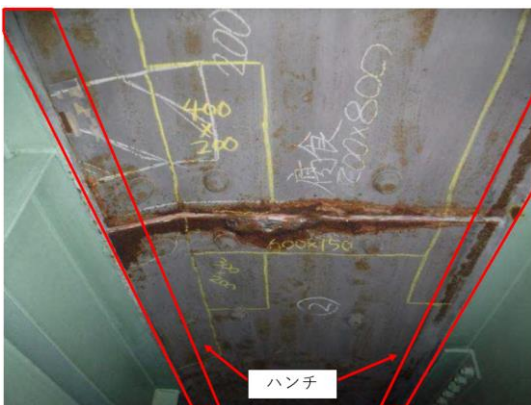
写真-1 下面から撮影した補強鋼板の損傷の例（腐食）

鋼板に合計 0.2 m² 以上の腐食があり、床版機能を喪失する恐れがある損傷（写真-1）に対しては、再塗装等の補修では損傷の進行の抑制にはなるが、性能の回復が見込めないこと、また漏水による RC 床版本体の損傷も疑われることから、既設の補強鋼板を撤去し、RC 床版本体の健全性を確認したうえで、新しい補強鋼板に取替える。

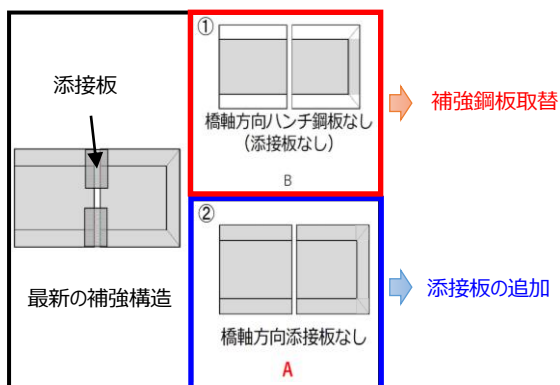
図-2 最新の補強構造と旧基準による補強構造の例

一方で、1979年以前に設置された旧基準（昭和46年以前）による補強構造は、添接板やハンチ部の補強鋼板がないものがある。これらのうち、ハンチ部に補強鋼板がないもの（図-2①）については、ハンチ部のみに新たな補強鋼板を追加した場合、境界部が弱点となることが懸念されるため、補強鋼板の取替えを検討している。

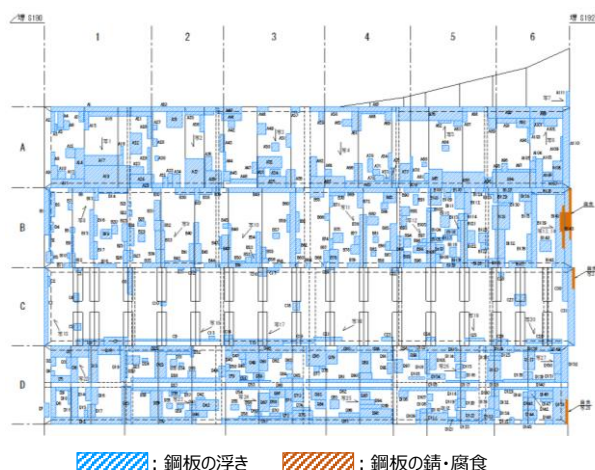
図-6 鋼板撤去前外観変状調査の結果（径間 A）

図-6 に外観変状調査の結果を示す。補強を行った時期が場所によって異なっており、Cレーンは他のレーンに比べて補強をしたのが新しく、添接板が設置されておりプライマー処理を施してい

る。損傷も他のレーンに比べて明らかに鋼板の浮きが少ない。他の2径間についても概ね同様の傾向であった。また、鋼板接着補強された年度別に浮き率を整理した結果を図-7 に示す。1993年の補強については、プライマーが施工されていない1985年以前の補強に対して浮き率は低かった。また、1985年以前では施工年度による浮き率に大きな差は見られないため、経年年数の違いによるものでなく、特に接着面のプライマー処理が浮きの発生や進展の抑制に対して有効に機能していると考えられる。

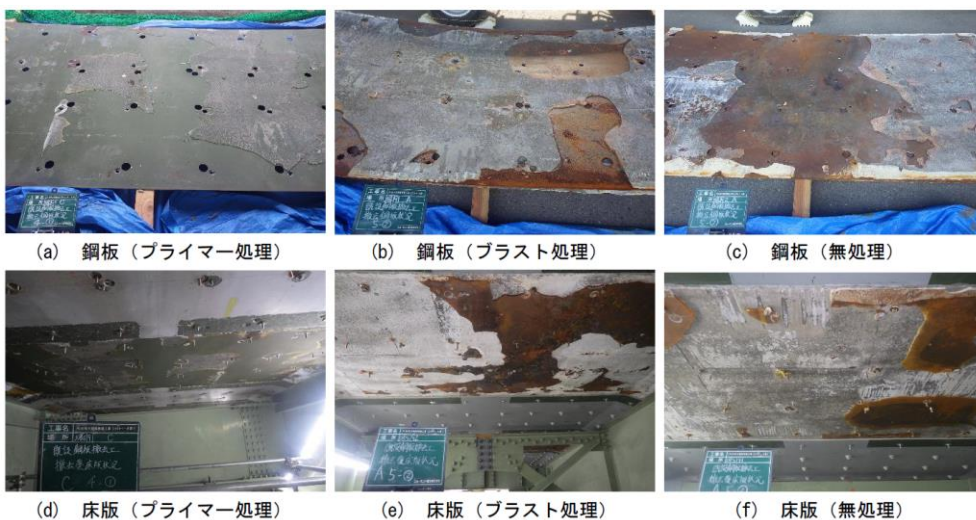
写真-3 床版撤去後の状況

撤去した鋼板の接着面の状況を写真-3(a)～(c)に示す。本工事の対象径間は、1972年～1993年に鋼板接着補強されているため、鋼板接着面の処理方法は、プライマー処理・ブラスト処理・無処理の3パターンがある。ブラスト処理・無処理の鋼板は、写真-3(b)、(c)のように接着面が広範囲にわたって腐食していた。鋼板接着され2008年に橋面防水工が施工されるまでの間、防水処理が不十分で鋼板上面に水分が供給された可能性や、施工時の結露等の影響により付着阻害が生じてい

た可能性が考えられる。鋼板の接着面が腐食している場合、浮きが生じている箇所にエポキシ樹脂を注入してもRC床版と十分な合成効果が得られない可能性がある。一方でプライマー処理された鋼板は、腐食がほとんど生じていなかった。鋼板表面の処理方法の違いによる鋼板撤去の容易さには違いはなかった。

鋼板撤去後のRC床版状況を写真-3(d)～(f)に示す。補修を必要とする床版下面の損傷（浮き・はく離・鉄筋露出等）が確認されたものは、床版面積の4%程度であり、確認されたひび割れは全て0.1mm以下で補修を要しなかった。鋼板接着時期、たわみ計測値による違いと床版下面の損傷状態に相関はなかった。また、鋼板接着前にAランク判定されていた床版もRC床版下面の外観性状に問題がなく、事前に実施した圧縮強度やたわみ計測から連続版として健全であることが確認された。

鋼板補強される前に生じていたと推定されるひび割れは、鋼板接着時に注入したエポキシ樹脂が充填されていることが確認されたことや補修を必要とするひび割れが検出されなかったことから鋼板接着補強の有効性が確認できた。

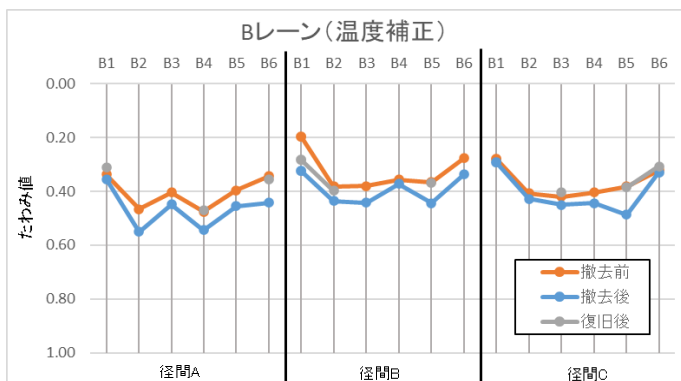
図-8 たわみ計測結果 (Bレーン)

鋼板撤去後は、隣接する既設または新設鋼板がある状態で無補強床版のたわみを計測した。図-8より、鋼板の撤去前後で、床版のたわみ値は0.1～0.2 mm程度増加し、各パネルほぼ一律に増加していることがわかる。また他工事の別の床版における鋼板補強前の計測値は2.0 mm程度であり²⁾、本施工における鋼板を1枚おきに撤去した場合の計測値は0.3～0.9 mmと50%以下の値を確認した。これにより鋼板を1枚おきに撤去したことで、たわみの増加を大きく抑制できたと言える。これは隣接する補強された鋼板が活荷重の多くを分担し、無補強部分での分担率が低くなっているためと考えられる。

鋼板取替後は、おおむね撤去前の状態まで値が小さくなった。またたわみと相関があると想定していた図-5に示す鋼板接着年度や補強前の損傷ランクには、明確な傾向や相関は見られなかった。
