# 湊町・難波地区鋼製基礎大規模更新工事（先行 3 基）に おける特有の現場条件を考慮した設計・施工

阪神高速道路(株)管理本部大阪保全部保全事業第二課 中井 勉  
阪神高速道路(株)管理本部大阪保全部保全事業第二課 小島 直也  
阪神高速道路(株)管理本部大阪保全部保全事業第二課 田島 祐介

阪神高速 1 号環状線・15 号堺線の湊町・難波地区に位置する橋脚基礎の一部は地下函体上に設置されており、鋼製基礎が採用されている。供用後の地下水位の上昇により鋼製基礎の内部に地下水が浸入し、腐食が確認されたことから、当該地区において同様の構造形式が採用された鋼製基礎全 9 基を対象に、基礎本体の防食工や支承受取替等により維持管理性及び耐震性の向上に資する構造へ更新を行うこととした。

今般、先行的に着手した 3 基の基礎の本体構造物にかかる工事が完了したことから、地下函体への影響に留意した設計や、狭隘空間での施工等、当該現場特有の設計・施工に関する取組内容について報告するものである。

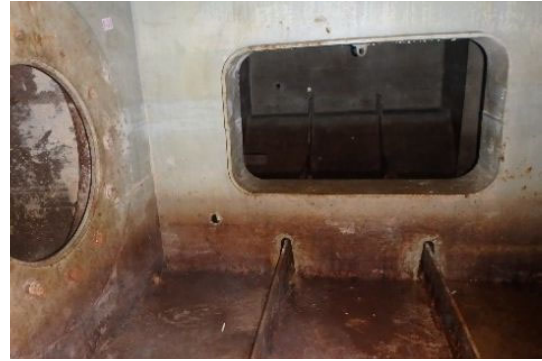
写真-1 鋼製基礎内部の腐食状況

阪神高速 1 号環状線・15 号堺線の湊町・難波地区（図-1）では地下街や鉄道等を構成する地下函体上に橋脚が設置されており、荷重低減を目的として鋼製基礎が採用されている（図-2）。供用後の地下水位の上昇に伴い鋼製基礎内部への滞水や鋼製基礎自体の腐食が確認された（写真-1）ことから、これまでに防食工等による腐食対策を実施したが、抜本的な解決には至らなかった。そこで当該地区の鋼製基礎を対象に、地下水の浸入対策や維持管理性及び耐震性の向上に資する構造へ更新を行うこととし、図-3 に示す対象基礎 9 基のうち先行する 3 基（PN-01, PE-02 北, PE-03）の鋼製基礎（以下、「先行 3 基」という。）を対象に施工を実施した。

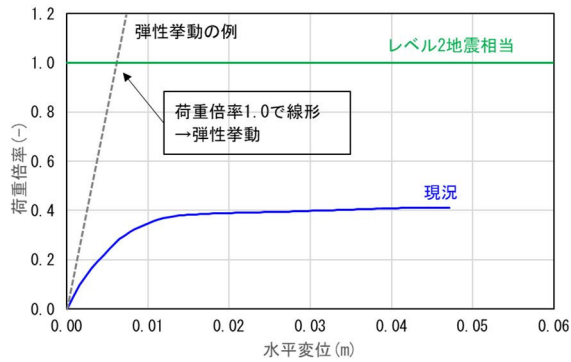
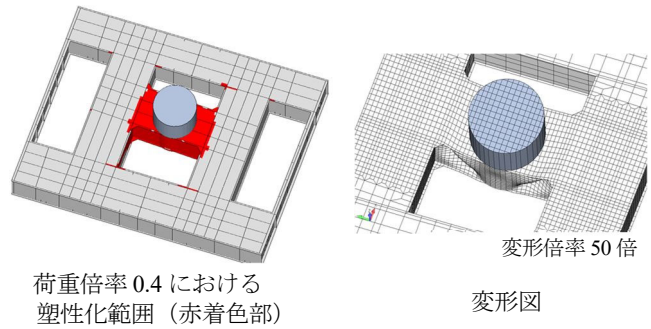
図-7 現況の荷重倍率-水平変位の関係及び荷重倍率 0.4 における塑性化範囲, 変形図 (PE-02 北)

ここでは PE-02 北を対象に前述の耐震性能評価を実施した結果を示す (図-7)。解析の結果、橋軸直角方向に加振した場合が最も厳しくなり、鋼製橋脚基部の水平変位と荷重倍率 (レベル 2 地震時の荷重を 1.0 とする) の関係は、荷重倍率が 0.4 に達するまでに橋脚基部の水平変位が大きく増加

する結果となった。また、塑性化領域は橋脚を直接支持している横桁のウェブ及びフランジ全体に分布し、当該部材が大きく変形する結果となったことから、鋼製基礎の補強が必要であることを確認した。

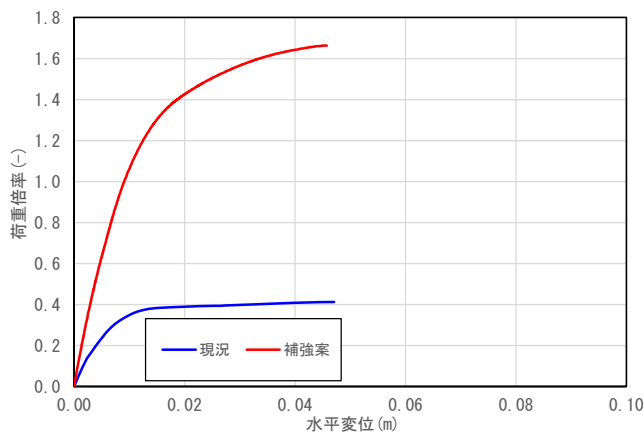
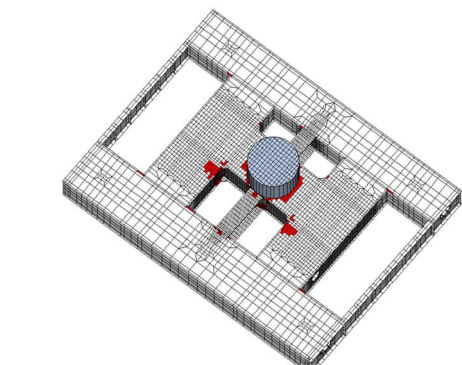
図-9 補強後の荷重倍率-水平変位の関係及び塑性化範囲 (PE-02 北)

荷重倍率 1.0 における塑性化範囲 (赤着色部)

荷重倍率が 1.0 に達しても橋脚基部の水平変位は急増しておらず、概ね線形挙動となっている。また、鋼製基礎は部分的に塑性化するもののその範囲は局所的であった。

以上の対策により、レベル2 地震時においても基礎全体として線形挙動していることから地下函体への影響を考慮しつつ所要の耐震性能を有する耐震補強を行うことができた。
