# 3D レーザースキャナー（点群）を活用した料金所 点検高度化

阪神高速技術(株)設備事業部大阪設備監視室 河野 誠  
阪神高速道路(株)管理本部管理企画部施設保全課 大丹生 栞  
阪神高速道路(株)建設事業本部大阪建設部施設課 宮川 遥生

## 要 旨

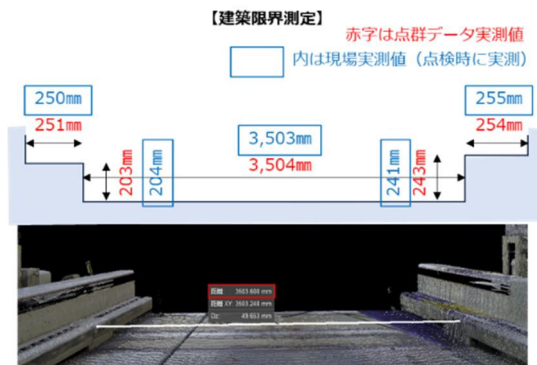
高速道路上で建築限界に抵触する可能性が高い料金所の道路幅員やアイランド高さを点群データ上で測定した値と、現地で実測した値の差は最大2mm程度の結果となった(図-2)。

図-2 道路幅員・建築限界の測定

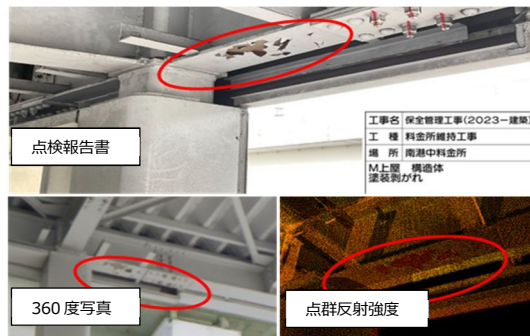
点群データの反射強度、及び360度写真等で、構造体の塗装の剥がれが確認でき、他にも擦過傷、防護柱の腐食についても確認できた（写真-3）。

写真-3 塗装剥がれ点検事例

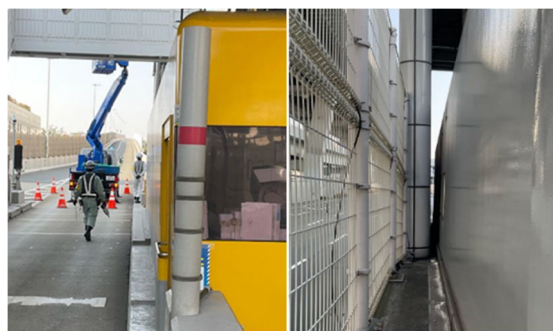
過去より確認されているブースの傾き（写真-4）を点群データで検証した。メインブース全体が車線側に傾倒しており、点群データ上では51mm（2,200mmあたり）の傾倒、現地の実測値では49mm（2,200mmあたり）の傾倒であった（図-3）。誤差は2mm程度の結果となった。

写真-4 南港中料金所 ブース傾き写真

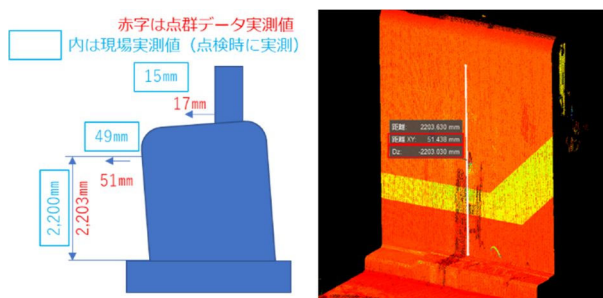
図-3 ブース傾き（23年10月時点）

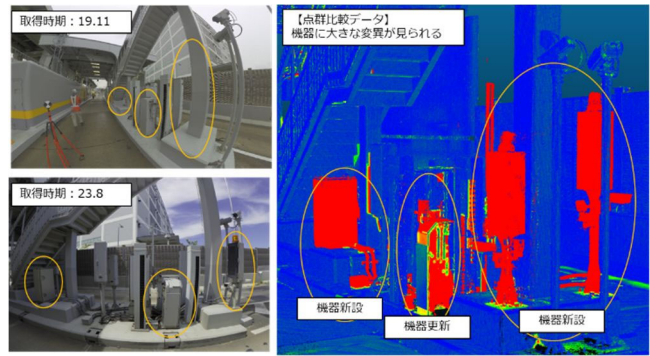
図-6 設備等の変位

設備等の機器更新に伴う変位や、新たに設置された機器等が変化として確認できた(図-6)。

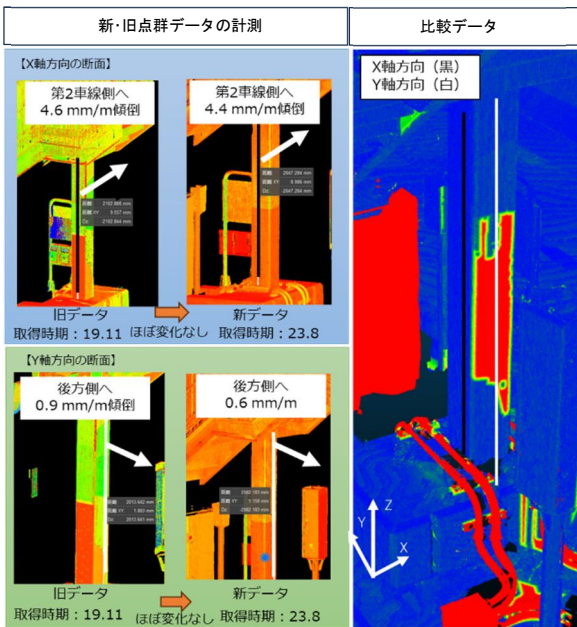
南港中料金所の連絡通路柱の傾倒については、比較データ上では変位のない青色の表示だった。変位量の有無を新・旧点群データで確認したところ、X軸方向の断面確認にて、旧データで4.6mm/m、新データでは4.4mm/mが第2車線側へ傾倒、Y軸方向の断面確認にて、旧データで0.9

mm/m、新データでは0.6mm/mが後方側へ傾倒を確認できた。この結果から、連絡通路柱の傾倒が認められるものの、変位がないことが確認された。さらに、旧データ取得時から3年9ヶ月経過した時点においても、傾倒の進行がないことが明らかとなった。3-1(3)で述べたブースの傾倒確認でも

図-5 南港中料金所 連絡通路柱傾倒

点群データ比較では、変位は見られず、傾倒の進行がないことが確認できた。今後、傾倒進行による建築限界抵触の可能性もあるため、継続的に変位の観察を行う。

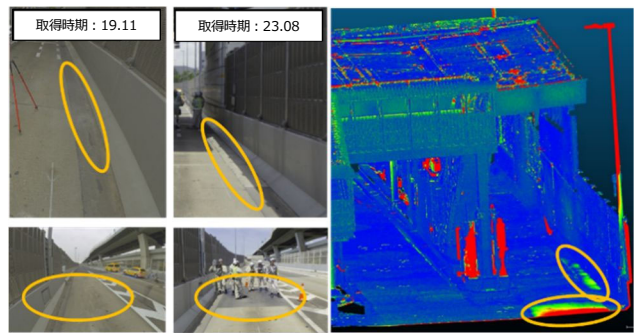
舗装面については、舗装面を部分補修している箇所が変位として確認することができた(図-7)。

図-7 舗装面の補修に伴う変位

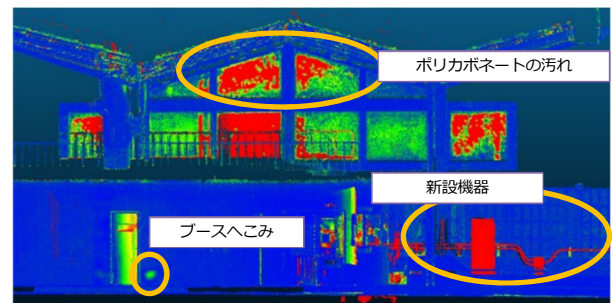
梅田料金所の点群データ比較を実施した(図-8)。旧データでは美装直後のポリカボネートが綺麗な状態であり、レーザー光が反射せず、対象部の点群データが取得できない状態であったが、新データではポリカボネートの汚損等にレーザー光

図-8 梅田料金所 点群比較データによる変位が反射し、対象部の点群データが取得できる状態であったため、変位として確認できた。ブースのへこみについては、旧データ取得以降に車両事故がありブース壁面に大きな損傷を受けた。補修をしたが一部へこみとして残っている箇所が見つかり、新設機器についても、3-2(2)と同様に変位として現れた。

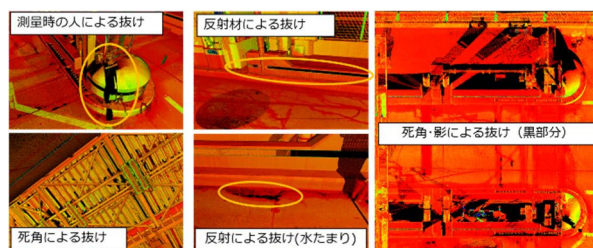
点群を比較するにあたり新旧いずれかのデータに死角や反射材による点群抜けがある場合、比較データに大きな影響がある。今回の検証においても点群取得時に人・車両によってレーザー光を遮られた影（死角）が発生した（図-9）。

図-9 死角，反射等による点群抜け

作業員によって、影（死角）とならないよう、点群取得時の設定でダブルスキャンを ON にすることにより点群抜けを防ぐことができる。

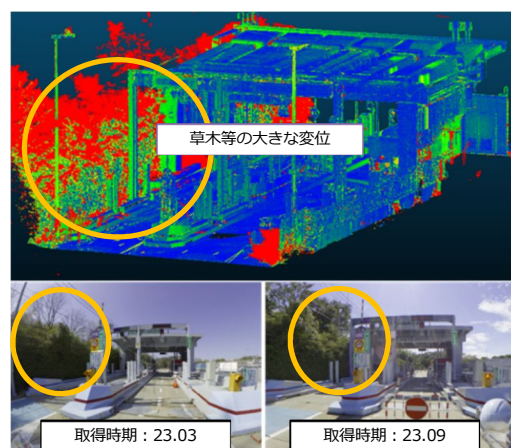
山間地域における料金所では、草木が残ったまま比較データの作成を行うと、大屋根の支柱や、ガントリー、アイランド等に差異が見られた（図-10）。全体の形状から自動で位置合わせを行うため、草木等の大きな変位を受けて位置合わせができなかった。

図-10 山間地域における比較データ

料金所とは関係のない部分（草木等）の範囲が広い場合には、ノイズ処理を特に慎重に行う必要があることがわかった。
