積層ゴム支承のゴム層と内部鋼板の接着層における劣化メカニズムの推定

阪神高速技術(株)技術部調査点検課 坂本 直太
 阪神高速道路(株)保全交通部システム技術課 向井 梨紗
 阪神高速道路(株)技術部技術推進室 篠原 聖二

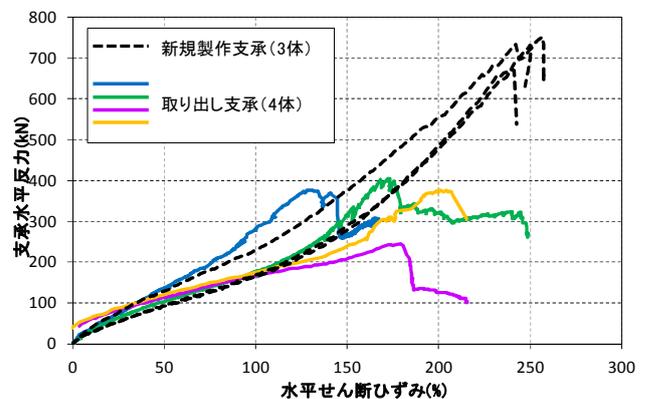
定し、実橋から取り出した支承と新規製作した支承を解体調査した。さらに供試体試験を行い接着層が劣化する要因を特定し、せん断耐力の低下メカニズムを推定した。

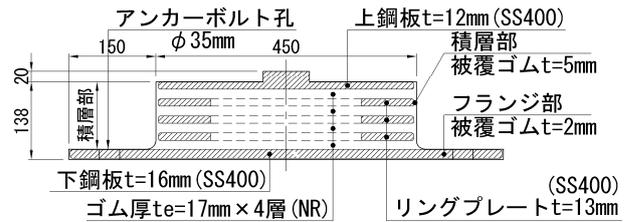
図-2 劣化支承・リファレンスの支承構造図

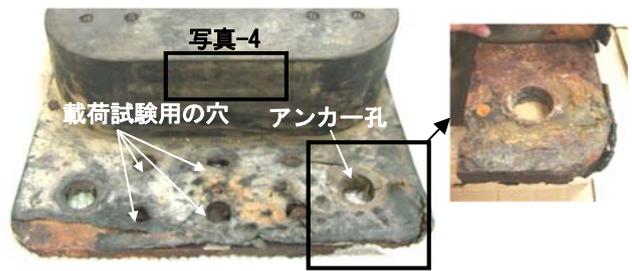
せん断載荷試験にて破壊させた劣化支承とリファレンスのうち、鋼板との接着面付近で破壊した破断面を目視にて確認した。写真-7に鋭利なニードルで破断面を指した状況を示す。両者ともに鋼板付近で破断しており錆は発生していない。しかし、劣化支承はゴム層がなく硬質な面が露出しているが、リファレンスは薄くゴムが残っている。同様に接着面付近で破壊しても破壊の状況が異なることが分かる。このことから、劣化支承のせん断耐力の低下には錆の影響のみではなく接着層の劣化が影響している可能性があると考えられる。

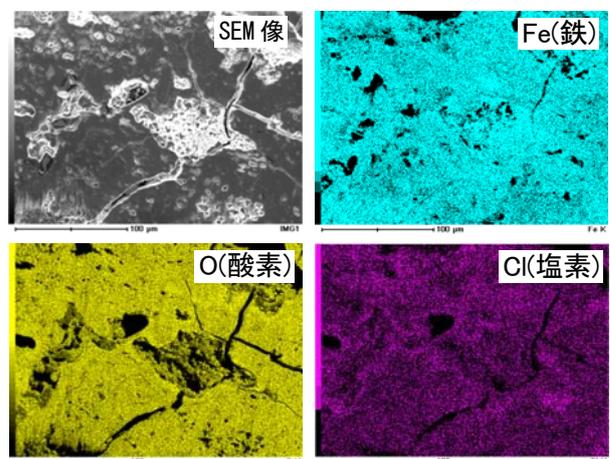
写真-6 フランジ部錆の断面元素マッピング

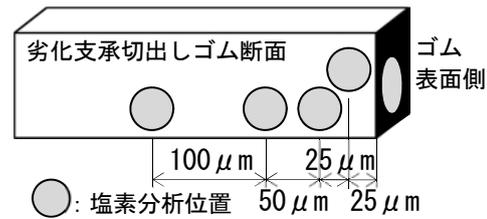
劣化支承は凍結防止剤に含まれる塩化物 (Cl) の影響により腐食が促進されていると推定された。凍結防止剤の塩化物がゴム内部に直接浸透して接着層に影響を与えているか調べるために、ゴム内部に含まれる成分の元素定性分析を行った。分析する試料は図-4に示すように劣化支承のゴムを表面を含んだ形状で採取して深さ方向に分析した。

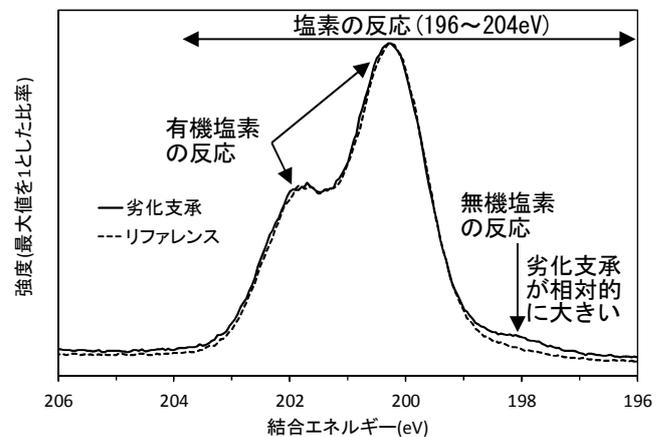
図-5 XPSによる塩素の化学結合状態分析結果

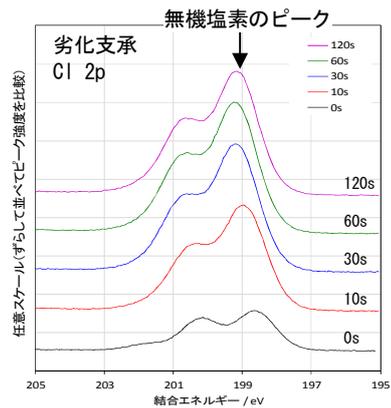
供試体は図-10に示す形状寸法とし、材料は劣化支承と同じものを用いてゴムは天然ゴム(NR)、

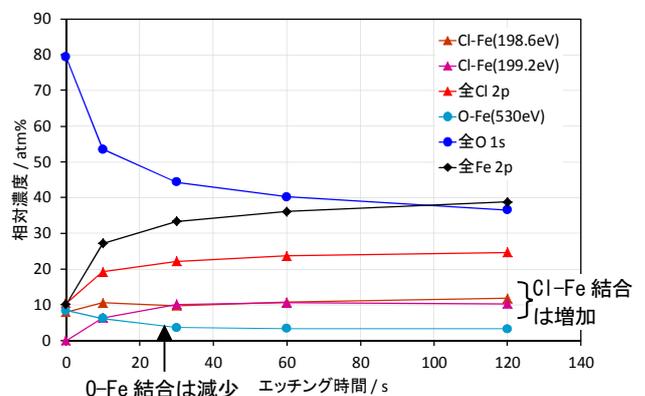
図-9 XPS結果 (深さ方向相対濃度プロット)

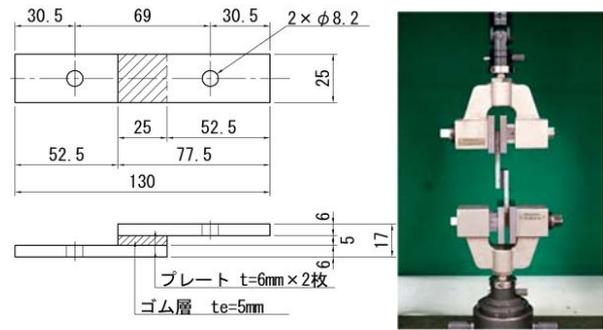
図-10 引張せん断試験供試体と引張試験状況

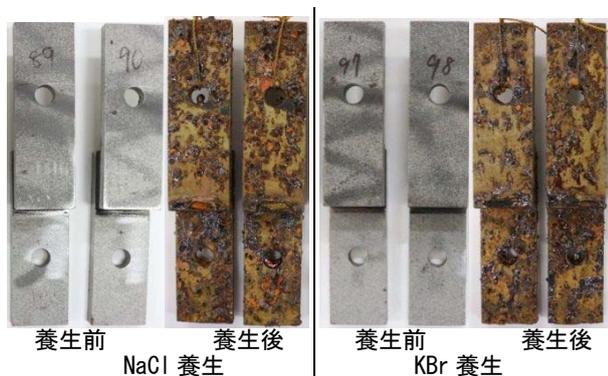
写真-8 NaCl・KBr養生による供試体外観例

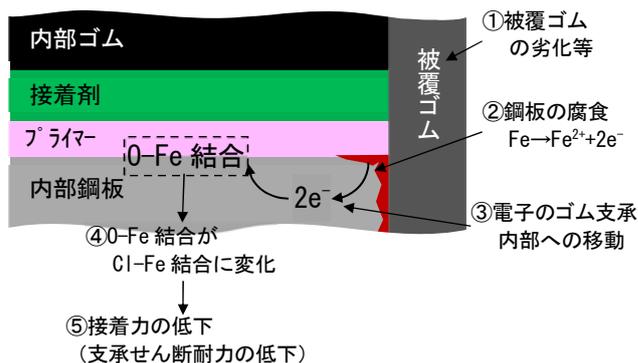
- ①被覆ゴムの劣化等により内部鋼板が腐食環境となる。
- ②ゴムと鋼板が接着された鋼板が腐食する。
- ③鋼板の腐食により電子がゴム支承内部に移動する。
- ④接着層の O-Fe 結合が Cl-Fe 結合に変化し (無機塩素の生成), 接着層が劣化する。
- ⑤接着力が低下し, 積層ゴム支承のせん断耐力が低下する。
