阪神高速道路の更新計画

大規模修繕

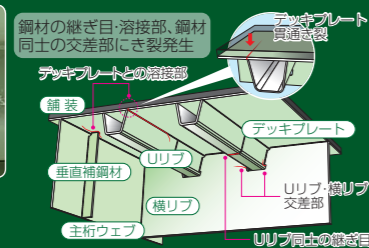
溶接部からリブに進展したき裂

【疲労き裂】鋼床版は鋼板を溶接やボルトで接合して造られています。大型車から繰り返し受ける負荷により、溶接部で疲労き裂が発生しています。

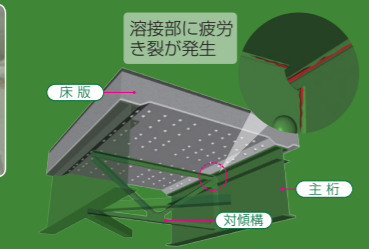
鋼桁の接合部に発生した疲労き裂

【疲労き裂】鋼桁は鋼板を溶接やボルトで接合して造られています。大型車から繰り返し受ける負荷により、溶接部で疲労き裂が発生しています。

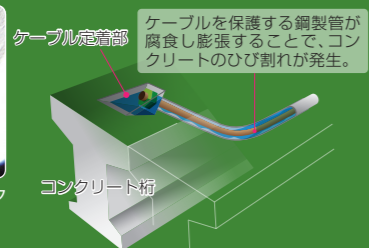
ケーブル腐食の影響で発生したコンクリート桁下面の剥離

【ひび割れ、ケーブルの腐食】PC桁は鉄筋コンクリートの中に埋め込んだケーブルを引っ張り強度を向上させています。ケーブルを固定する端部から雨水が浸入し、ケーブルやケーブルを保護する鋼製管が腐食して膨張することで、コンクリートのひび割れが発生しています。

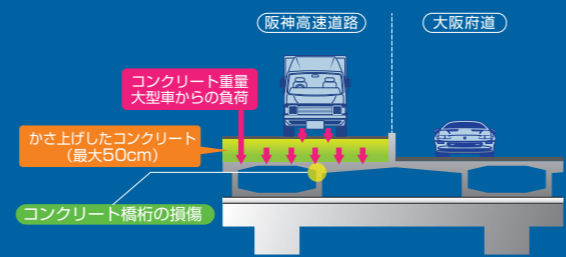
① 11号池田線 大豊橋付近 1967年（昭和42年）開通

建設時に既設橋梁を有効利用したことにより、その高さ調整のためコンクリートによるかさ上げなどを行った結果、床版や桁への負担となり、コンクリートのひび割れなどが発生。

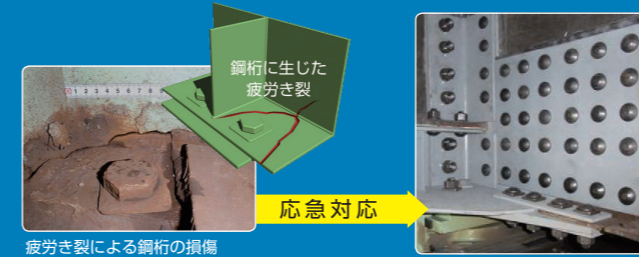
② 13号東大阪線 法円坂付近 1978年（昭和53年）開通

難波宮遺跡保存のため杭基礎を設けられなかったことで、桁を軽量化する必要があり、短支間であるにもかかわらず鋼床版とした結果、床版や桁にき裂が発生。

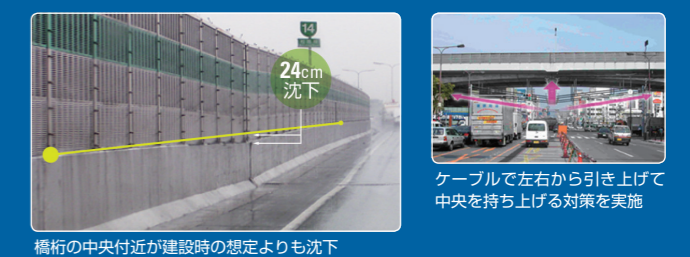
③ 14号松原線 喜連瓜破付近 1980年（昭和55年）開通

橋桁の中央付近にあるヒンジ形式の継ぎ目が、建設時の想定を超えて垂れ下がり、これに伴い路面が大きく沈下。応急対応として、垂れ下がった橋桁をケーブルで引き上げる対策を行っているものの、再び沈下が進行する恐れ。

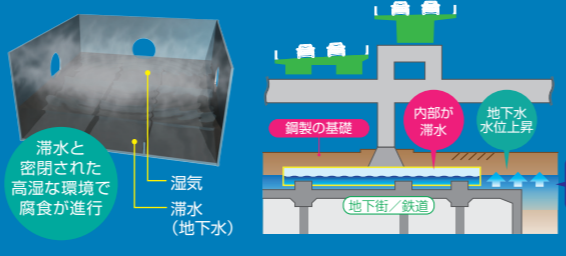
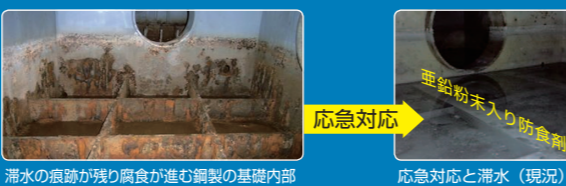
④ 15号堺線 湊町付近 1972年（昭和47年）開通

基礎直下に地下街や鉄道が重なり合う立地を考慮して構造物を軽くするために鋼製の基礎を採用。その後、想定外の地下水位の上昇による滞水により腐食が発生。応急対応を行っているが、引き続き滞水しており、腐食が進行する恐れ。

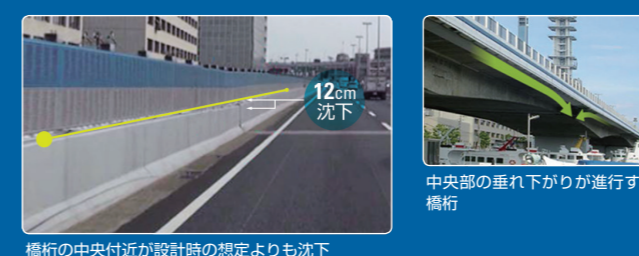
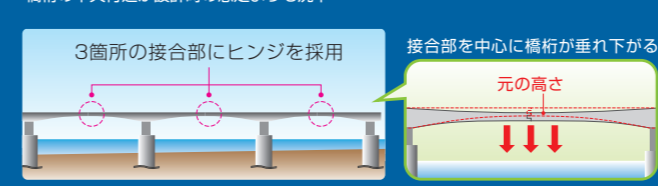
⑤ 3号神戸線 京橋付近 1966年（昭和41年）開通

橋桁の中央付近にあるヒンジ形式の継ぎ目が、建設時の想定を超えて垂れ下がり、これに伴い路面が大きく沈下。応急対応として、垂れ下がった橋桁をケーブルで引き上げる対策を行っているものの、再び沈下が進行する恐れ。

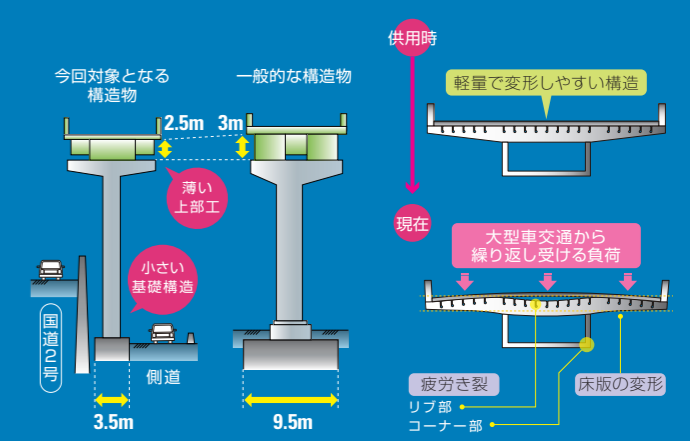
⑥ 3号神戸線 湊川付近 1968年（昭和43年）開通

国道上に位置するなどの立地条件の厳しい狭い敷地に橋脚を設置する必要があり、基礎をコンパクトにし、上部工を軽量化した結果、変形しやすい構造となったことなどから、床版や桁にき裂が発生。
