阪神高速道路の大規模更新・修繕事業

～ 事業実施に係る課題と求める新技術～

平成27年5月8日

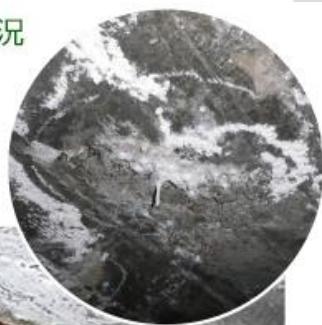
遊離石灰(白い部分)を含む浸水が発生し、鉄筋の腐食やコンクリートの劣化を促進。

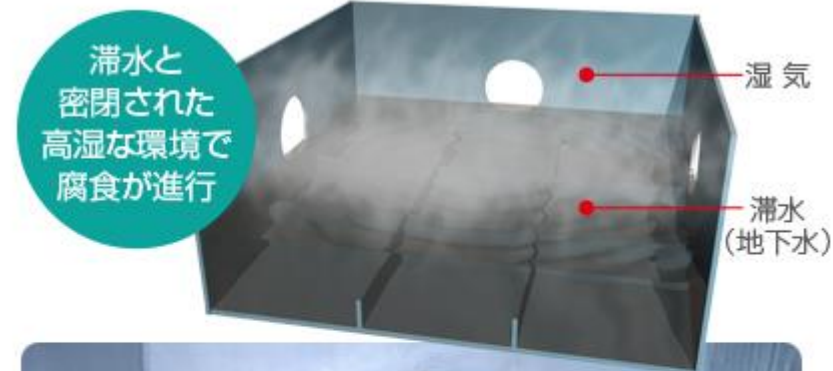
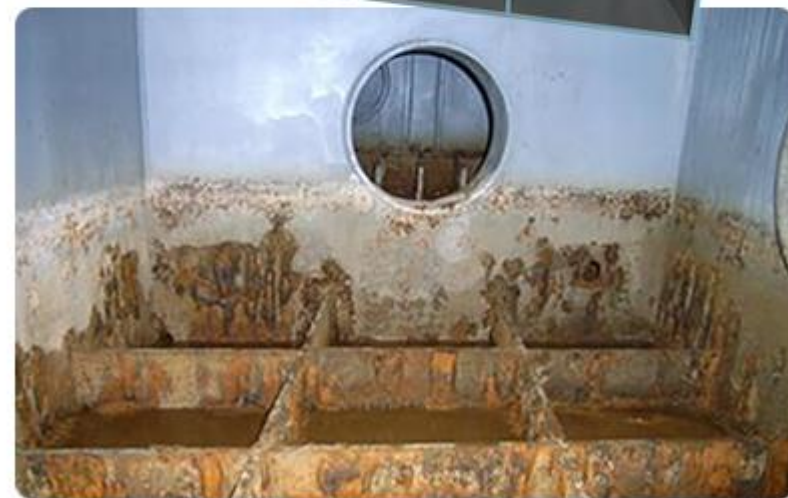
滞水の痕跡が残り腐食が進む鋼製の基礎内部

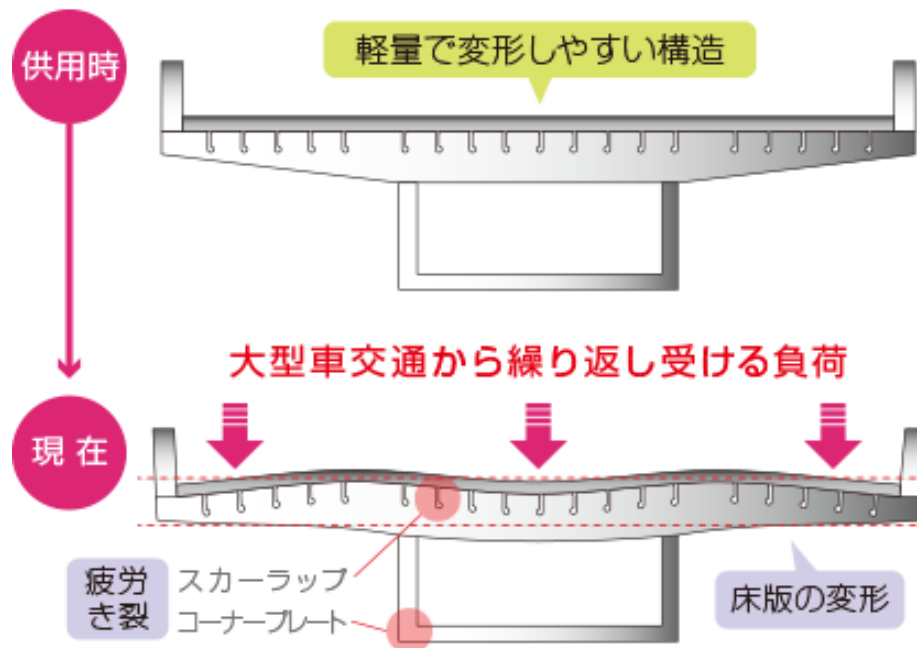
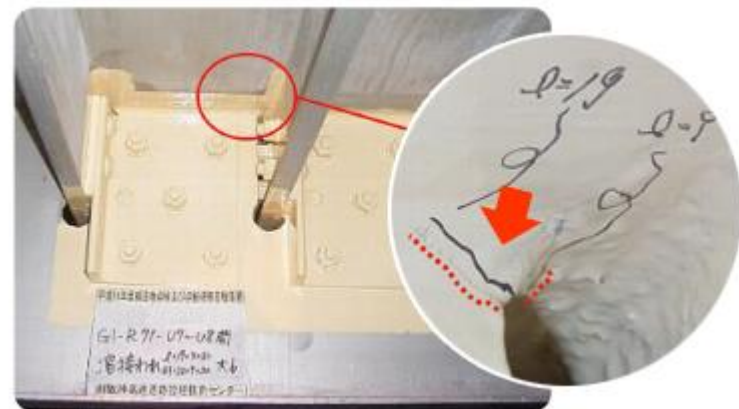
鋼床版、及び鋼桁の各所で疲労き裂が発生。原因は、鋼桁が軽量で変形しやすい構造である事や、増大する大型車交通による繰り返しの負荷に加え、兵庫県南部地震の影響など、複合的な要因によるものと考えられる。

スカーラップ部に発生した疲労き裂

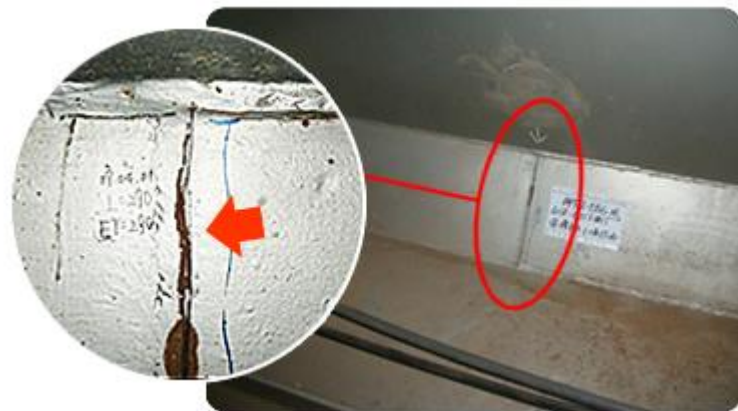
コーナープレート溶接部分の疲労き裂

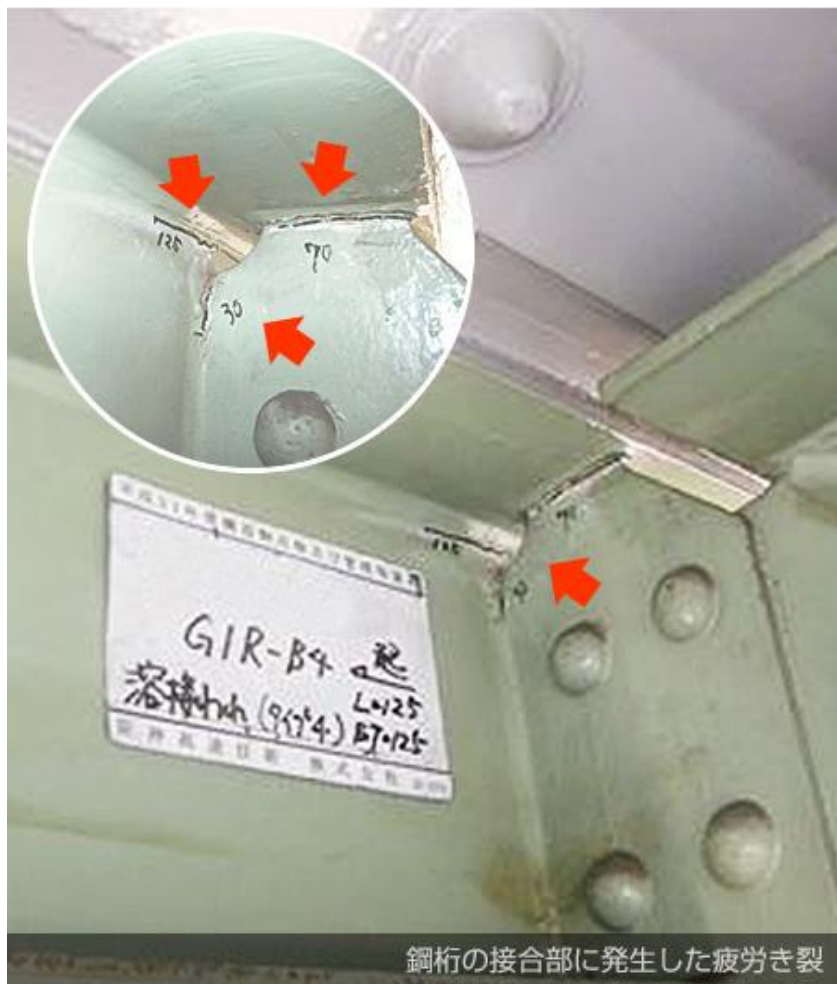
02 鋼桁：疲労き裂

大型車の増大と長期に蓄積された疲労

長期に渡って構造物に負荷が蓄積されることで、鋼桁に疲労き裂が発生。また、大型車の交通量が多い区間で、このような損傷が多く発生しており、損傷が著しい箇所に対して大規模な修繕が必要。

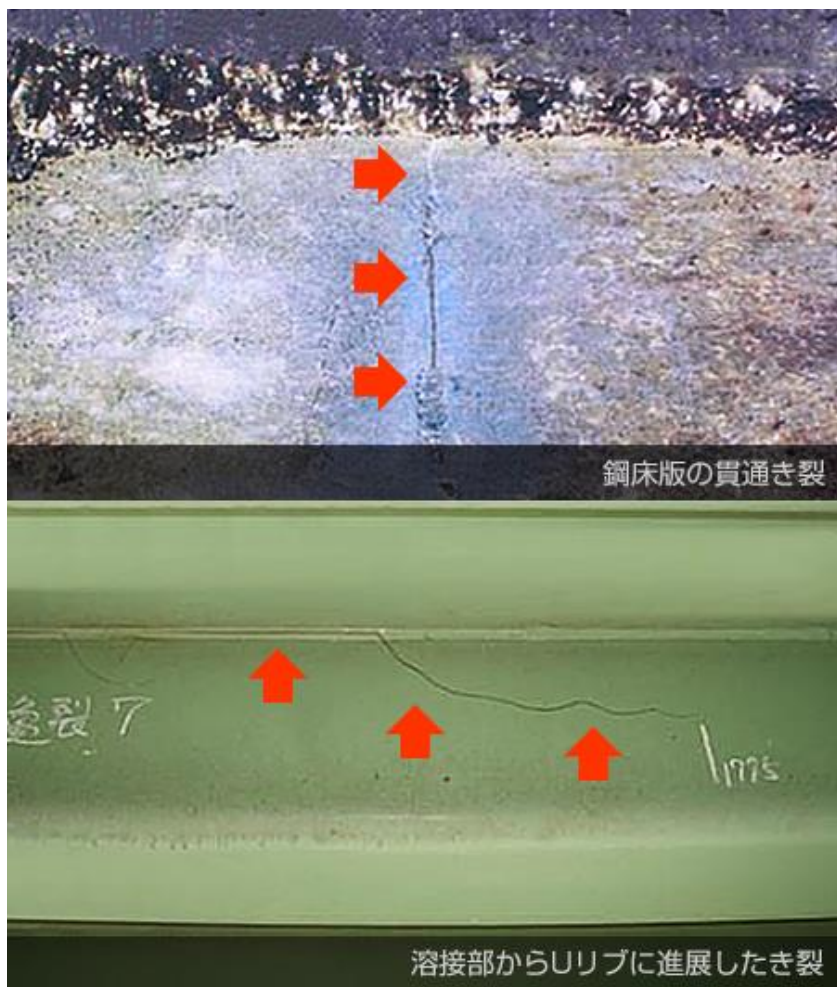
05 鋼床版：疲労き裂

輪荷重による鋼床版の疲労き裂

鋼板部材を溶接して構成する道路床面（鋼床版）では、大型車交通から長期に繰り返し受ける負荷の影響により、疲労き裂が発生しており、補修しても新たなき裂が再発する箇所に対しては、抜本的・大規模な修繕を行い、現在の基準を満たすレベルまで健全性を引き上げることが必要。

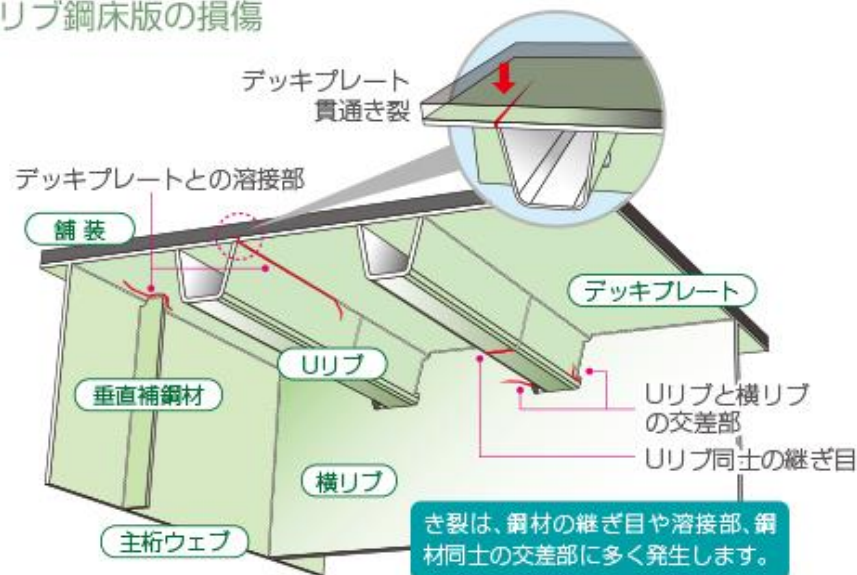
Uリブ鋼床版の損傷

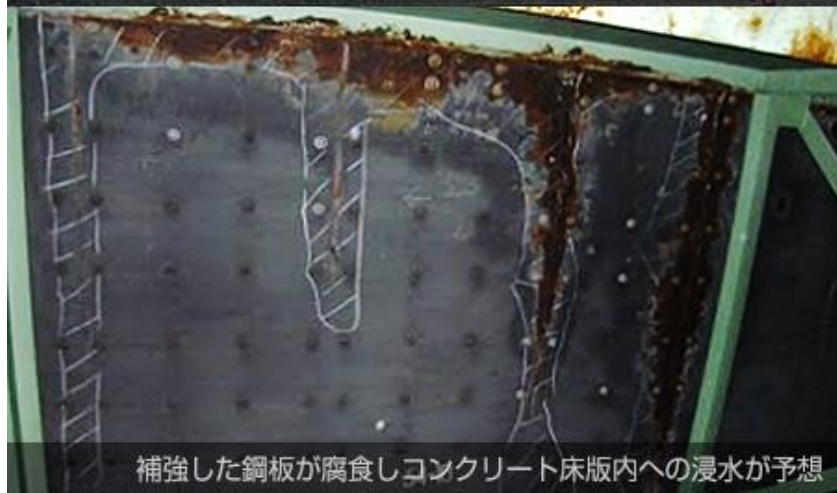
大型車の増大によるひび割れ・陥没

コンクリート製の道路床面(コンクリート床版)では、大型車の重量増加と、大型車交通から長期に繰り返し受ける負荷の影響により、ひび割れや舗装面の陥没が発生しており、補修しても損傷が再発する箇所に対しては、抜本的・大規模な修繕を行い、現在の基準を満たすレベルまで健全性を引き上げることが必要。
