妙法寺第2工区地すべり対策工

神戸建設部 山手工事事務所 前田俊雄
同 部 同 所 佐藤仁男
同 部 同 所 黒木恵一

要 約

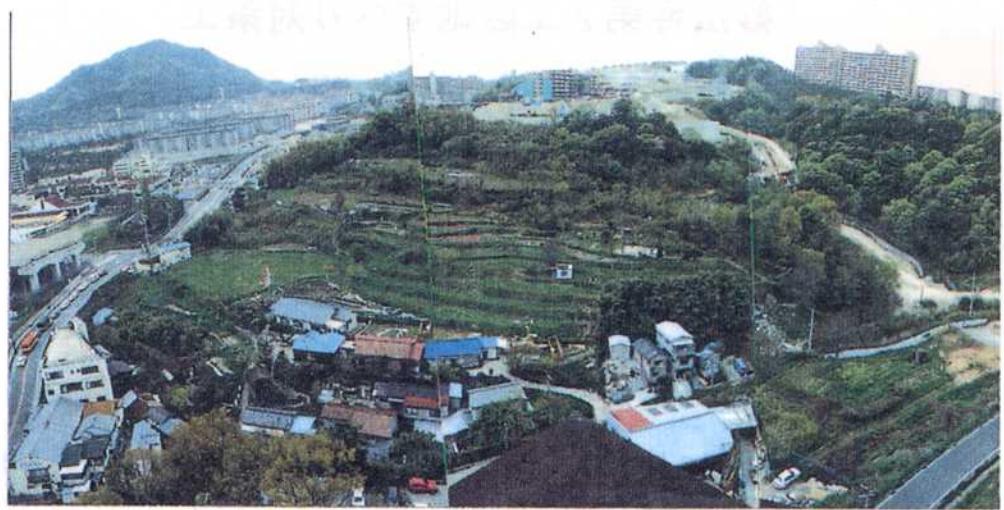
写真-1 工事着工前写真

れている。妙法寺第2工区（須磨区大津江付近）もこの区間に位置し（図-1）、工事着工前の写真でも分かるように、階段状の丘陵地形を呈し、その下端部には民家が密集し、河川（落合川）に至る地形となっている。

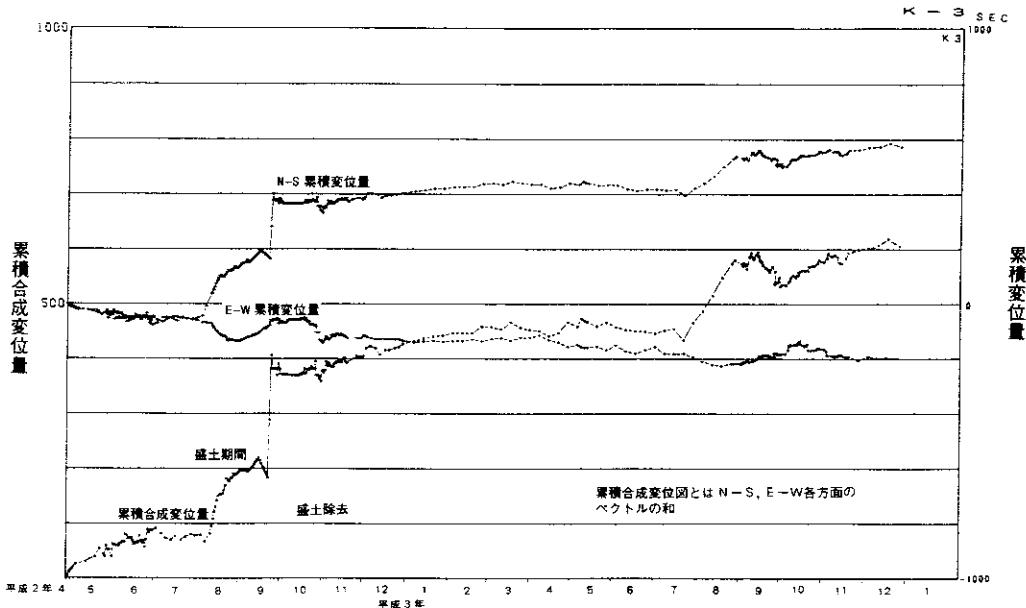
図-2 地盤傾斜計 (K-3) 経時変化図

P-6基礎杭の施工は終了したものの、台風18、19、20号により多量の降雨（各々50m/m~60m/m）を受け、地すべりの再活動が発生した。これは2~3mに及ぶ地下水位の上昇と、広い範囲に設置した地盤傾斜計が図-2に示すように一度に100秒~200秒も動いたことで明らかである。また、地すべりの舌端部に相当する民家の石積み擁壁のひびわれ、民家の外壁にクラックが発生したことからも地すべり活動が確認された。これらの

本工事は平成2年4月、地すべり対策より開始され、まず、水抜ボーリング及び暗渠工を施工した。工事開始後の地盤傾斜計は徐々に増加の値を示したもの、表-1に示す道路土工指針等を参照すれば「継続観測が必要」（ランクC）という程度であり、当面は管理計測を見守りながらの施工実施となった。ところが、同年7月下旬の仮設盛土工並びに8月下旬頃からの基礎杭の施工のころから地盤傾斜計の動きが変わり累積的な変動となつた。

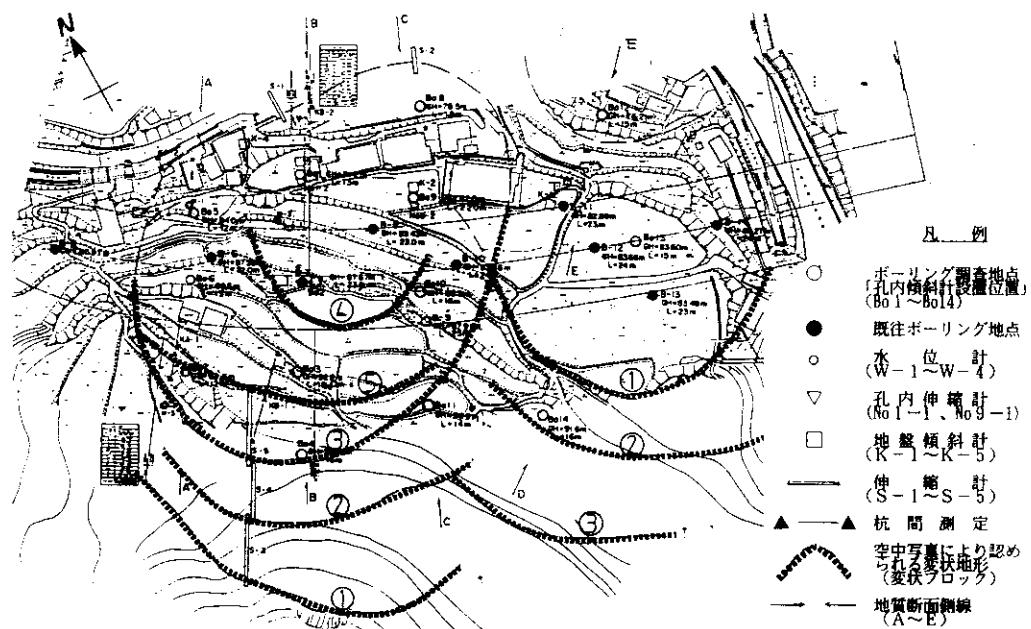
図-3 ブロック区分図

空中写真判読によれば、地すべり範囲は図-3に示すように、長さ170m、幅140mに及んでいる。特に伸縮計により変状が認められ、谷側設置のS-1は縮みの傾向、山側設置のS-3、S-5は伸びの傾向が認められる。これは地すべり変動が空中写真で確認された全域に及んでいることを示している。

地すべりブロックは、大きくBブロック、D₁ブロックの2ブロックに区分される。ブロック区分図を図-3に示す。また、各ブロックはさらに細かい小ブロックに区分される。Bブロックでは①～⑤に、D₁ブロックでは①～③に細分される。ブロック区分断面図を図-4に示す。これらは、空中写真により確認される。また、これら各ブロックにおいて、不明瞭ではあるが地すべり滑落崖が認められる。

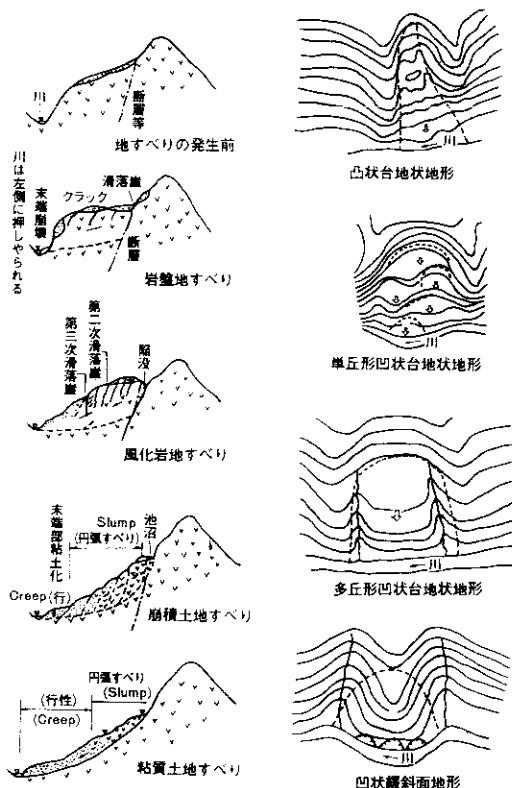
図-5 地すべり地形分類図

地すべりの分類については、多くのものが提案されているが、近年最も一般的とされる渡(1975)の提案(図-5)に基づき分類すると、当該地の地質は、粘土混じり砂礫並びに砂礫混

じり粘土より構成される「粘性土地すべり」に相当する。また、平面地形から分類すると、粘性土地すべりでは凹状台地緩斜面地形が一般的であるが、当該地では多丘形凹状台地状地形を呈しているものと考えられる。

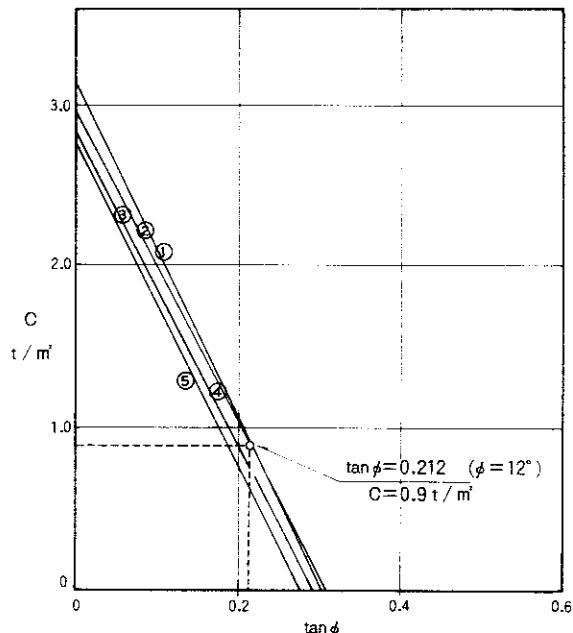
図-6 BブロックC- ϕ 相関図

対策工法を検討するにあたり、発生した地すべり面の強度を把握することが非常に重要である。ここでは主要B、Dブロックの地すべり面強度を、一般に用いられている逆算法により算出した。その結果を図-6、図-7 C- ϕ 相関図に示した。一般に道路土工指針等に従えば、 $C = 1/H$ （H：地すべり層厚）の関係より、それぞれH=9.0m、10.0mであるので図-6、7より、Bブロックにおいては、 $C = 0.9t/m^2$ 、 $\phi = 12.06^\circ$ 、Dブロックにおいては、 $C = 1.0t/m^2$ 、 $\phi = 4.12^\circ$ が得られる。また、神戸層群分布域で発生した地すべり事例（図-8）よ

り求められた地すべり強度定数としては、 $C = 0.2 \sim 0.8 t/m^2$ 、 $\phi = 11.3^\circ \sim 14.57^\circ$ が得られている。以上の結果から、特にDブロックの場合、C、 ϕ 相関図に符合しない為、安全側を考慮し、また、当該地の地すべりが粘性土すべりであることから、図-8の粘着力最低値を採用することとした。従ってB、Dブロックの強度定数（C、 ϕ ）を以下のとおり決定した。

$$\text{Bブロック } C = 0.9 t/m^2, \phi = 12.0^\circ$$

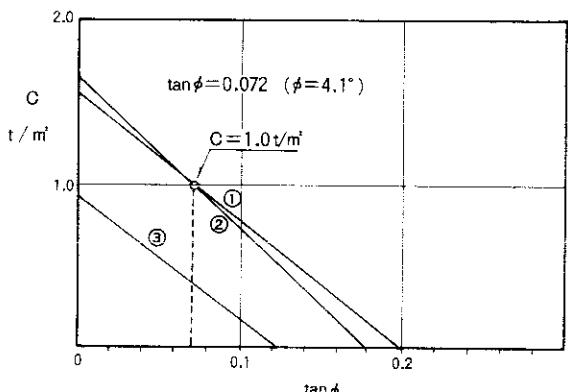
図-7 DブロックC- ϕ 相関図

$$\text{Dブロック } C = 0.2 t/m^2, \phi = 11.3^\circ$$

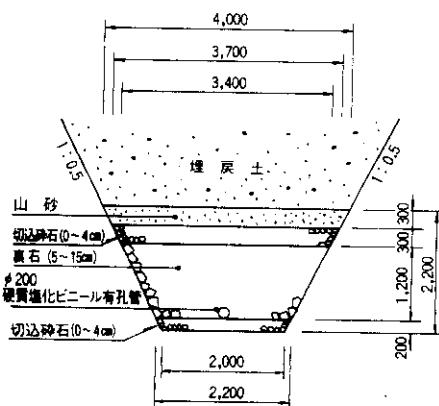
図-9 暗渠工断面

現状の地下水位に対し、地下水位を3.0m低下させるために、暗渠工を設置する。その場合の安全率及び必要抑止力はすべり面①では $F_s = 1.019$, $P_r = 84.67 \text{ t/m}$ となる。暗渠工の配置は地下水位の高い上段抑止杭背面とし、地すべり原因が地下水上升に起因するため、地すべりブロック内を横断する位置とした。また暗渠工の縦断勾配を考慮すると、各断面における掘削深さは、 $H = 2.5m \sim 4.8m$ となり、暗渠底より2.0mを改良した。暗渠工の断面を図-9に示す。鋼管杭を検討する場合、次の事項の現場条件を考慮する必要がある。

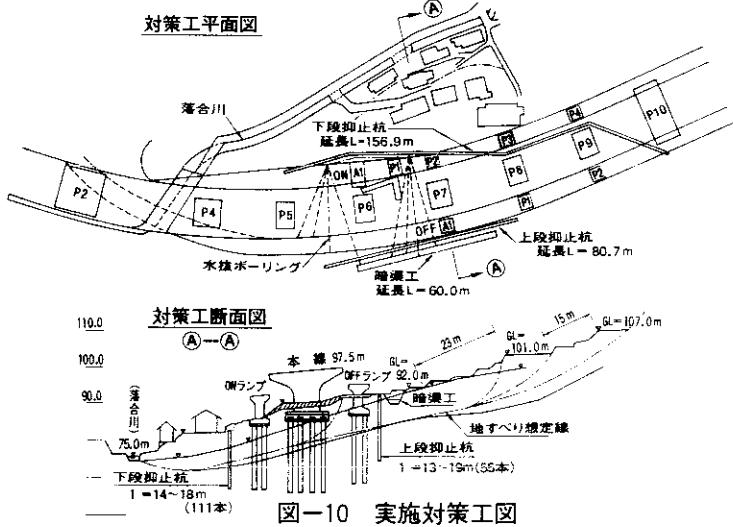
図-10 実施対策工図

最後に図-10に実施した対策工を示す。

表-6に示す2案を検討した結果、両案とも経済的には差はないが、削孔径の面から施工性の良い2重管杭工法を採用した。鋼管杭の配置は地すべり移動方向に対して直交する方向に配置するのを基本とし、不動層（基盤岩；神戸層群）への根入れは、約1.0m程度とし、鋼管の腐食防止及び杭の強度増加の目的でモルタルによる中詰を実施した。又、杭全体を剛体として地すべり力に対応させる意味で、杭頭の連結工（杭10本単位）を施した。
