箕面川横過部におけるパイプルーフ工法

神戸線復旧建設部 工 事 課 榎 元 清 治
大阪第二建設部 池田工事事務所 坂 井 康 人

キーワード：パイプルーフ工法、河川横過部、土被り、掘削断面、パイプルーフ長、自動計測

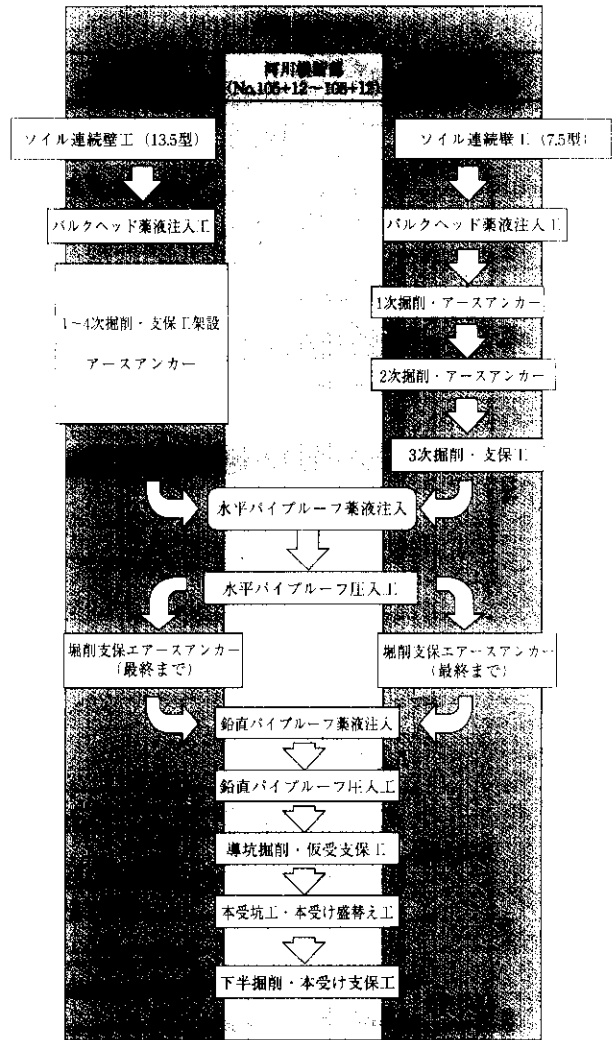
図-6 施工フロー図

パイプルーフ工の施工フローを図-6に示した。

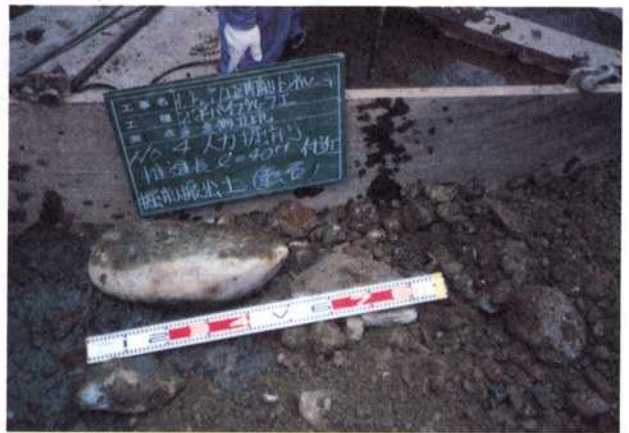
写真-1 玉石の状況

施工を再開するにあたっては、φ900用オーガーによる通常推進に切り替え取り込み可能な礫径を大きくした。方向および高さの管理は、鋼管とオーガーの都合で6m毎に計測し、方向修正が必要な場合は人力掘削で対応した。人力掘削において長辺400mmを越える礫も出現した。(写真-1)なお、方向修正装置を図-7に示した。

土質柱状図、立坑掘削による予測された礫は最大150mmであったが、推進当初から大きな礫が確認された。この礫は、オーガーによって破碎し排土していたが、推進距離約8mにおいてオーガージョイントが破損したため推進不能となった。
