## トラス橋の腐食による継手部の補修方法と確認実験

沿岸管理部 保全課 横山 健司  
大阪建設局 建設企画部 調査課 松本 茂  
沿岸管理部 保全課 田畠 晶子

本稿は、橋梁継手部の添接板・高力ボルトに発見された腐食による損傷に対する補修方法および確認実験について報告するものである。この損傷は、水抜き孔が設置されていない箱断面の下フランジ部に集中し、一部は早急な補修が必要との結論を得た。損傷部分の補修方法は、既設添接板に短冊状の鋼板を重ね合わせ、再度高力ボルトで締め付ける補強添接板工法を提案した。既設添接板と補強鋼板の接触面には接着剤を塗布し、添接板として一体化を図るとともに、接触面に生じる隙間の充填も兼ねることとした。継手部モデルによる静的引張実験では、各部材の発生応力について検証した。疲労実験では、接着面の耐久性および母材への影響の有無について確認した。さらに、ボルトの抜取りおよび再締付けに伴う継手部の応力変動等についても検証した。また、接触面に塗布する接着剤については、物性値試験によって、せん断強度を満足することを確認した。

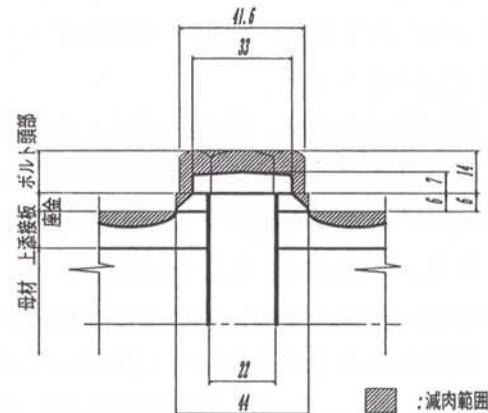
図-1 添接部の腐食状況図

ボルト頭部は、図-1に示すとおり、山形に減肉し、座金も台形状に減肉している。また、ボル

トの軸力調査結果より、軸力低下は、平均して20%程度であった。

なお、抜取りボルトを観察したところ、ボルト軸部および座金と添接板との接触面については、錆が確認されず健全であった。したがって、母材と添接板との接触面（摩擦面）についても、健全であると推定される。

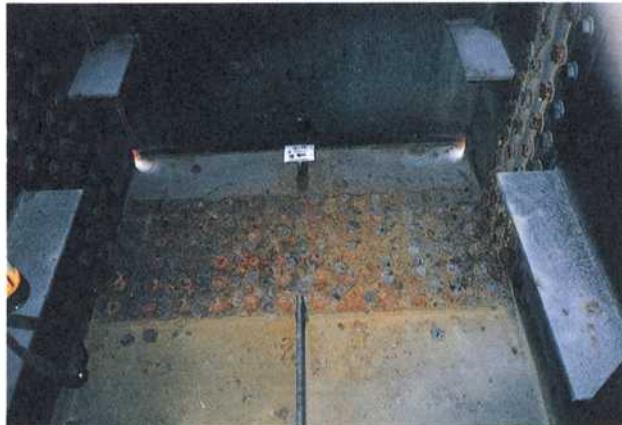
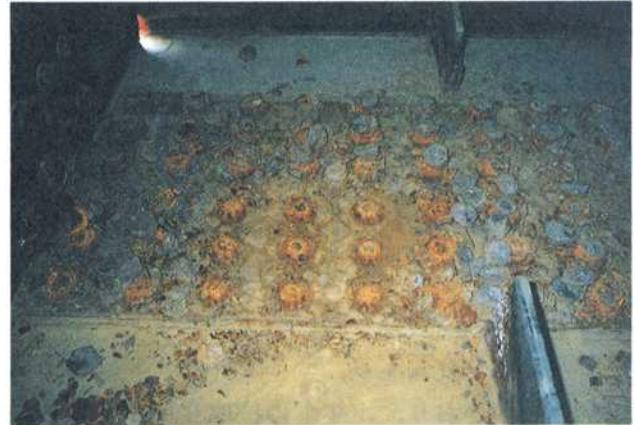
写真-1 Aランクにおける発錆の状況

添接板の最大減肉量は7~8 mm程度であった。また、添接板の縁端部においては、母材の局部損傷（ノッチ状の減肉）が確認された。つぎに、錆の特徴は、塩分による見られるフレーク状を呈していた。さらに、損傷箇所には、発錆の要因と考えられる雨水の浸入痕、および滯水の痕跡が

確認された。

なお、写真-1には、Aランクにおける添接板の腐食状況を示す。

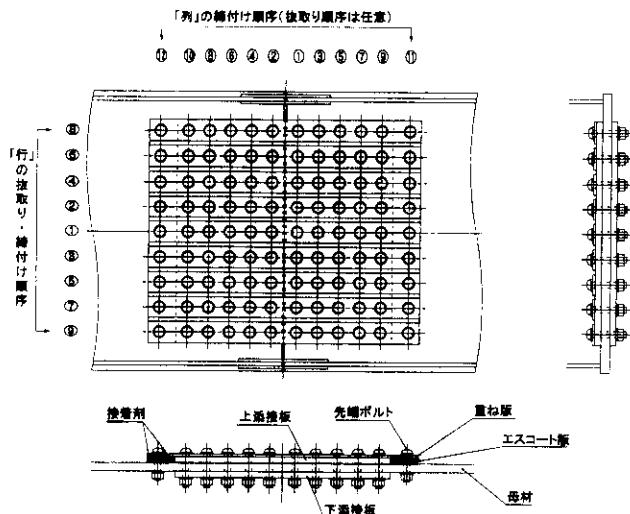
図-2 補強添接板工法概略図

図-2には、補強添接板工法の概要図を示す。当工法では、応力方向に沿ったポルトの1行単位での抜取りを要する。そこで、表-3に示す算定フローのとおり、ポルトの抜取り可能本数を算定した。

なお、図-2には、ポルトの抜取り、および締付けの施工順序を示した。

補強添接板工法により補修する箇所においては、補修要領<sup>3)</sup>に準拠し、以下のとおりポルトの抜取り、および再締付けを行う。

- ① 応力方向に沿った1行単位で順次取り替える
- ② 箱断面の中心から順次取り替える
- ③ 行単位のうちの抜取り順序は任意とする

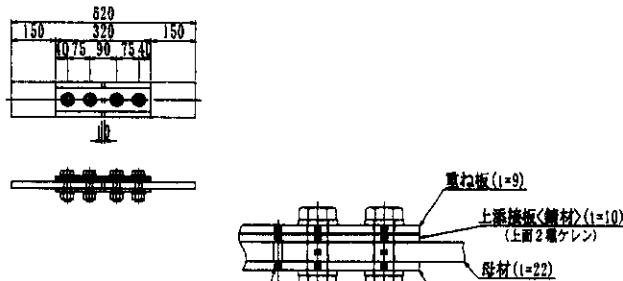
図-4 実験供試体(Aタイプ)

図-4および図-5には、静的引張実験に使用する供試体を示す。供試体の上添接板には、約50年暴露された錆鋼板を、2種ケレン程度に処理して使用した。各供試体の仕様は、以下のとおりとする。

- ① Aタイプ供試体：エスコート板なし  
 A-1タイプ 重ね板と上添接板との接着なし  
 A-2タイプ " 接着あり  
 ② Bタイプ供試体：エスコート板あり、およ

なお、引張実験は、供試体製作後、一週間の室内養生を行った後に実施し、アムスラー能力300tfの万能試験機により、供試体が破断するまで実施した。

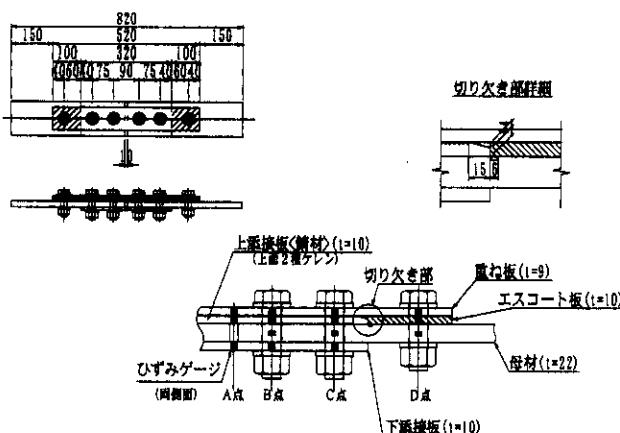
図-5 実験供試体(Bタイプ)

び実構造物の腐食状態を想定した切欠き（ノッチ）を設定

- B-1タイプ 重ね板と上添接板との接着なし  
 B-2タイプ " 接着あり

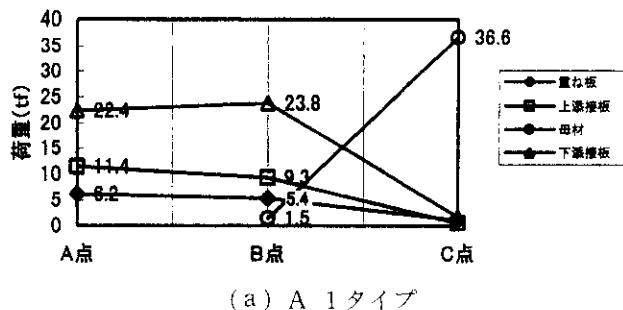
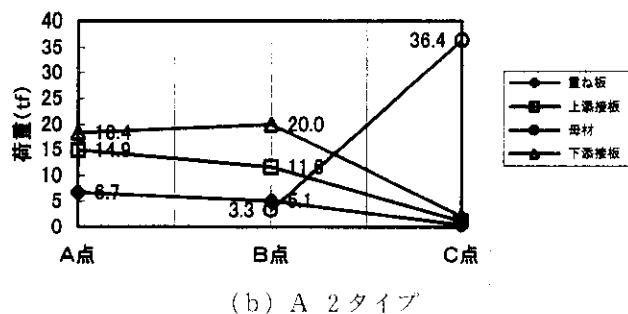
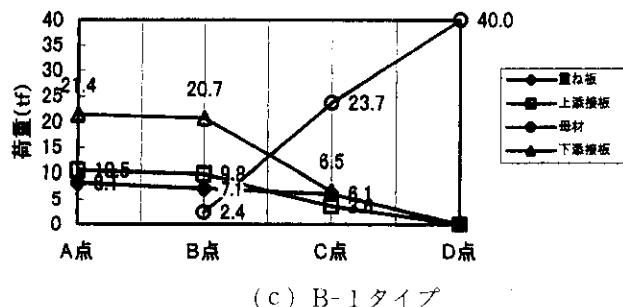
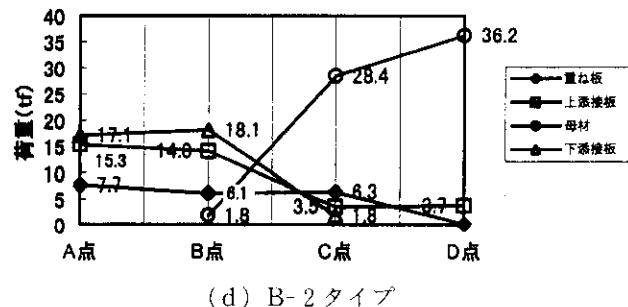
図-6 各供試体の分担荷重

図-6には、各供試体のP=40tf引張載荷時における供試体各部の発生応力度から算定される分担荷重を示す。ここに、引張載荷重は、ボルトのすべり耐力程度とした。同図より、A-1タイプにおける分担荷重は、下添接板に偏っている（A点：下添接板22.4tf、補強側17.6tf）のに対し、A-2タイプでは、下添接板の負担荷重が減少した（A点：下添接板18.4tf、補強側21.6tf）。これは、Bタイプでも同様の傾向で、接着剤の使用による効果と考えられる。また、図-7には、各供試体の応力伝達比率を示す。これは、母材の分担荷重をベースに、補強側、および下添接側の分担荷重をそれぞれ引張載荷重で除している。同図より、AおよびBタイプとともに、伝達比率は、接着材の使用によって、補修側へ移行することがわかる。さらに、表-

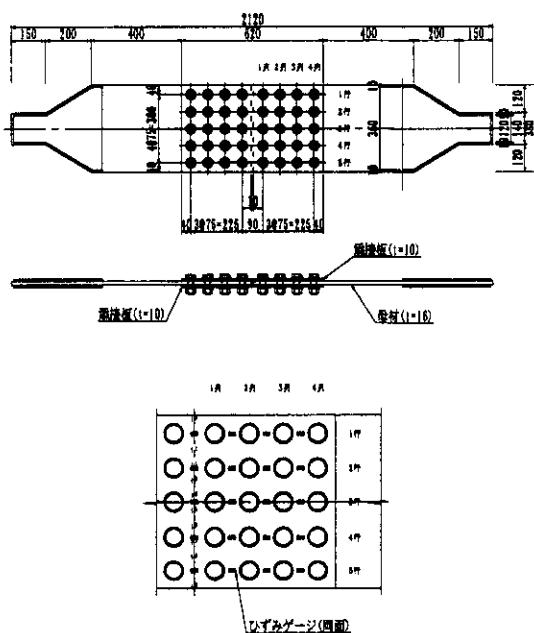
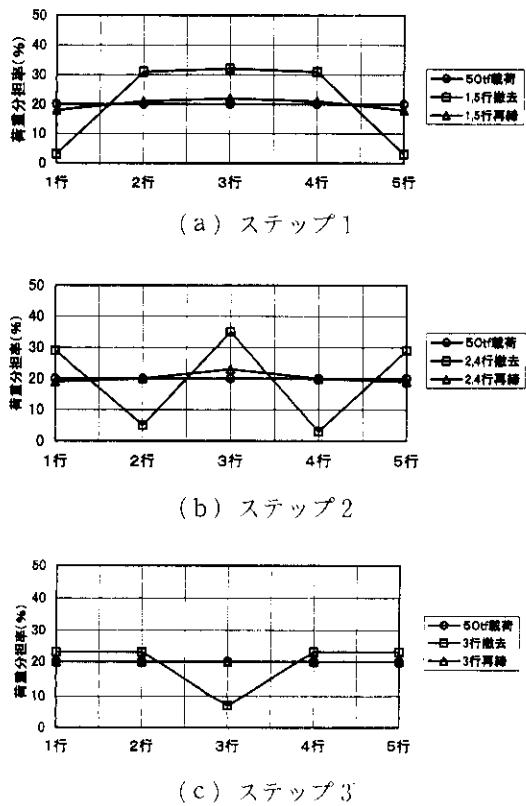
図-9 各ステップ毎の応力分担率

図-9には、供試体のP=50tf引張載荷状態での、ボルト抜取りおよび再締付け時の荷重分担率を、各ステップ毎に示す。ここに、引張載荷重は、ボルトの抜取りによる負担荷重が等分に隣接ボルトへ配分される仮定のもと、最大負担力(7.5tf)が、ボルトの許容力以下となるように設定した。また、荷重分担率は、各行の平均値を用いた。

同図より、抜き取ったボルト行の負担荷重は、各ステップにおいて、残りのボルト行にはほぼ均等に配分される結果となった。これは、添接板の剛

性が高いため、添接板内部で応力が伝達されたものと考えられる。また、再締付けによって、各行の負担荷重は、抜取り前まで回復しているが、これは、ボルト締付けに伴い、添接板が図-10のように変形し、ひずみとして測定されたものと考えられる。

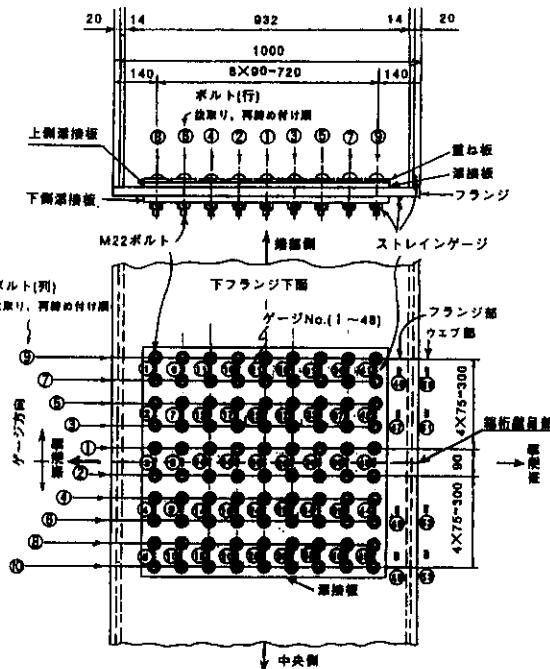
図-11 横桁継手部の概略構造図および計測位置

図-11には、実橋の横桁継手部の概略構造図を示す。計測位置は、下添接板の応力方向に沿ったボルトの中間点とし、ボルト1行あたり5カ所(計45カ所)を対象とした。

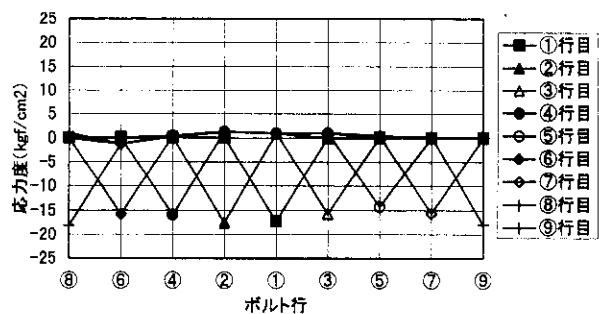
図-12 横桁継手部の応力状況

図-12は、ボルトを1行から9行まで順次抜き取ったときの、応力状況を示す。なお、発生応力度は、ひずみゲージ5列の測定結果の平均値とした。

同図より、着目ボルトの抜取りに伴う発生応力は、再締付け後、隣接するボルトが抜き取られた時点ではほぼ抜取り前の応力まで回復し、室内実験と同様の挙動を示した。

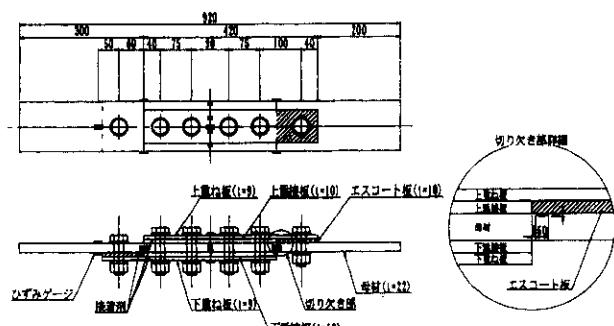
図-13 実験供試体(Fタイプ)

図-13には、疲労実験に使用する供試体を示す。製作にあたっては、実構造物の腐食状況に鑑み、切欠き(ノッチ)の有無を設け、亀裂損傷等に着

- ① F-1 タイプ：接触面の接着あり、母材ノッチなし
- ② F-2 タイプ：接触面の接着あり、母材ノッチあり

- ・載荷荷重：0～23tf
- ・作用応力範囲：0～8.71kgf/mm<sup>2</sup>
- ・周波数：2 Hz (F-1), 4Hz (F-2)

表-9には、疲労試験結果を示す。接着面の亀裂、剥離およびノッチ部からの亀裂損傷等は確認されなかった。

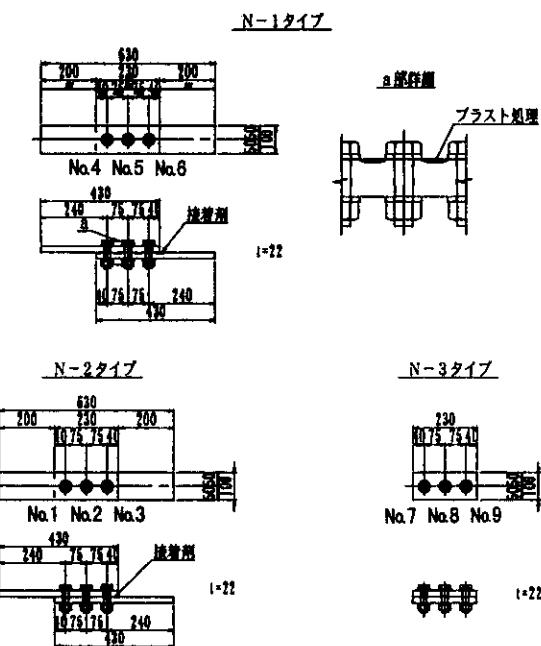
図-14 クリープ試験用供試体(Nタイプ)

接着剤の介在によるボルト軸力低下に対する影響の有無については、クリープ試験によってボルト軸力の経時変化を確認することとした。図-14には、実験供試体を示す。

N-1 タイプ：実構造物の腐食状況から推定さ

れる凹凸状態を再現

N-2 タイプ：平滑な健全材

N-3 タイプ：摩擦接合のみ（接着剤無塗布）

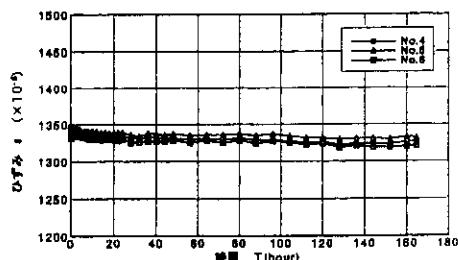
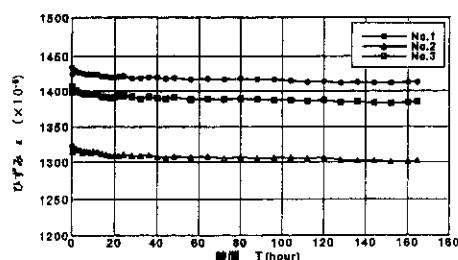
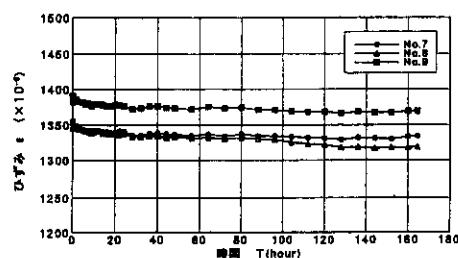
図-15 ボルト軸力の経時変化

図-15には、ボルト軸力の経時変化を示す。同図より、ボルト軸力の低下率は、いずれの供試体においても、2～3%程度であり、接着剤による影響は見受けられなかった。

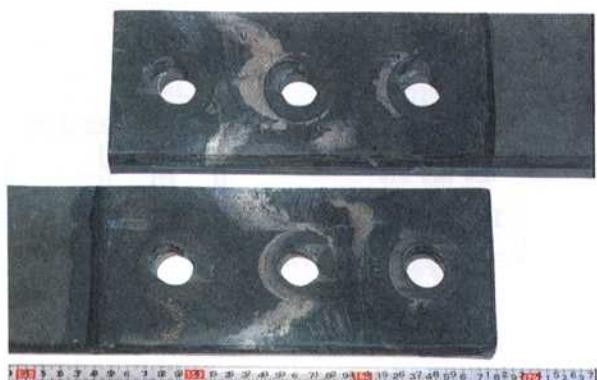
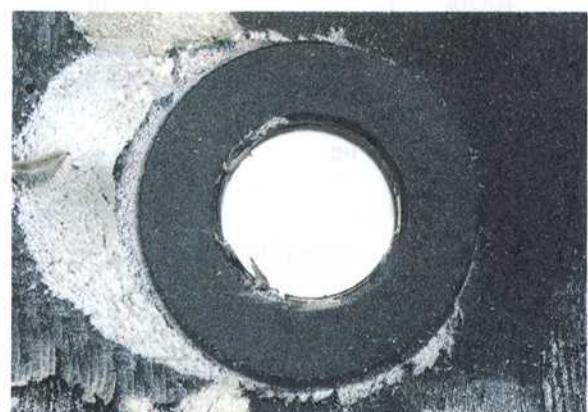
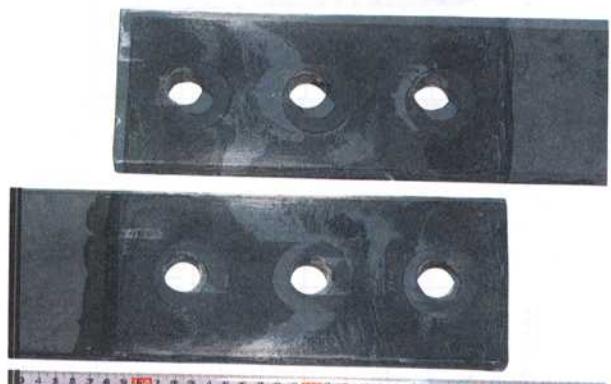
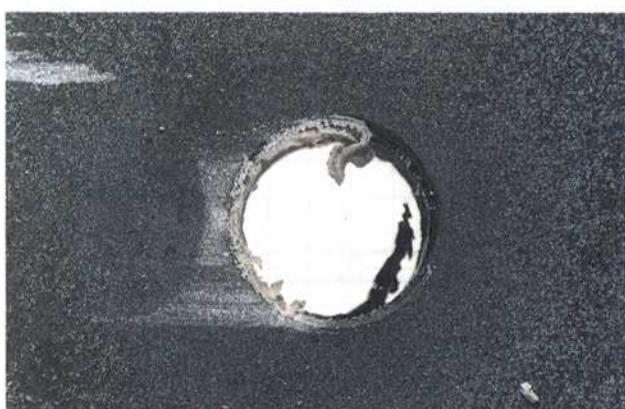
写真-2 剥離後の供試体表面状況

また、写真-2は、クリープ試験終了後、供試体を剥離したときの摩擦面の状態を示す。同写真より、健全材を用いたN-2タイプは、全面にわたって、接着剤が薄く残っていたが、実物を再現したN-1タイプのボルト座金の範囲において、接着剤の付着はほとんど見受けられなかった。この結果から、ボルト軸力の導入により支圧を受ける範囲の接着剤は、ほとんど排除されることが確認された。

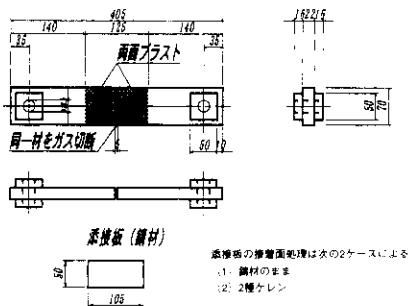
図-16 実験供試体(Dタイプ)

硬化物性状測定は、JISZ8703に基づき、錆鋼板に対して、数種類の樹脂系接着剤について実施したが、いずれの引張せん断強度も、180kgf/cm<sup>2</sup>程度が確認された。つぎに、水分吸湿性添加剤の配合量は、60/40(添加剤配合比)の硬化剤が、最も大きいせん断強度を示すことを確認した。さらに、温度別の引張せん断強度は、0°Cおよび20°Cでは高い値を示したが、60°Cでは、強度が急激に低下することを確認した。また、錆に対する強度特性を確認するため、静的引張試験用供試体に用いた錆鋼板(厚板)を使用して、JSSC規格による

引張せん断試験<sup>5)</sup>を実施した。図-16には、実験供試体を示す。

この結果から、引張せん断強度は、硬化条件20°C、7日養生で、JIS規格によるせん断強度の6割程度(約100kgf/cm<sup>2</sup>)となった。これは、接着剤の引張せん断強度が、図-17に示すように、接着長さおよび接着幅Wの比L/Wによって異なる<sup>6)</sup>。JIS試験片(L/W=0.5)に対して、JSSC試験片(L/W=1.0)では、7割程度(130÷170=0.76)に低下するためである。ただし、JSSC試験片による引張せん断試験でも、当公団で規定するグラウト用エポキシ樹脂の規格値(10N/mm<sup>2</sup>≈102kgf/cm<sup>2</sup>)<sup>7)</sup>を満足したことを追記する。
