大規模更新・大規模修繕事業の進捗状況

阪神高速道路株式会社

2022年 12月 20日

阪神高速道路における大規模更新

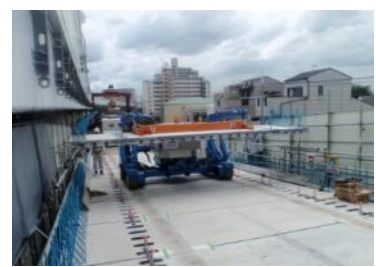
軽量で高強度・高耐久な床版

- 橋梁全体の架け替えや構造物を新たに造り替える大規模更新は**全6箇所**。うち**4箇所**で事業を実施中。
- 水平方向のひび割れ等の深刻な損傷が生じた橋梁の床版は、径間単位で軽量で高強度・高耐久な新しい床版（超高強度繊維補強コンクリート床版）に取り替え。

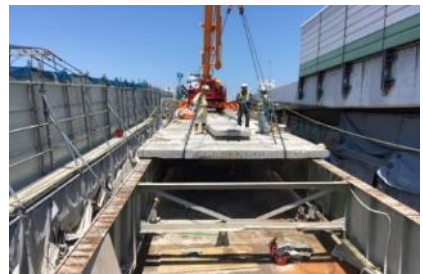
15号堺線 玉出ランプ 既設床版の撤去

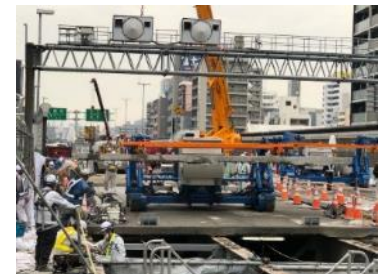
11号守口線 床版の設置

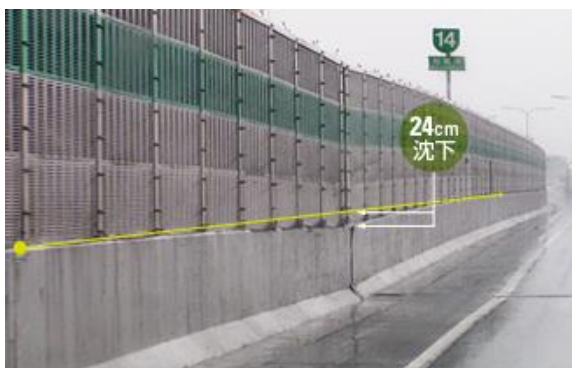
路面（ヒンジ部）の沈下

- 橋桁の中央付近にあるヒンジ形式の継ぎ目が、設計当初の想定を超えて垂れ下がり、路面が大きく沈下。
- ケーブルで左右から引き上げる応急対策を実施したが、橋桁の変形による路面の沈下が再び進行するおそれ。
- 学識経験者・関係自治体等を交えた施工方法や交通マネジメントの検討結果を踏まえ、2020年供用の大和川線をう回ルートとして活用し、2022年6月から約3年間の通行止により架替え工事を実施中。

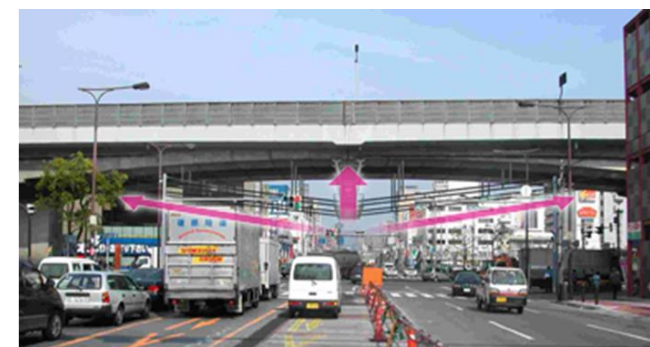
応急対策
(ケーブルで左右から引き上げ)

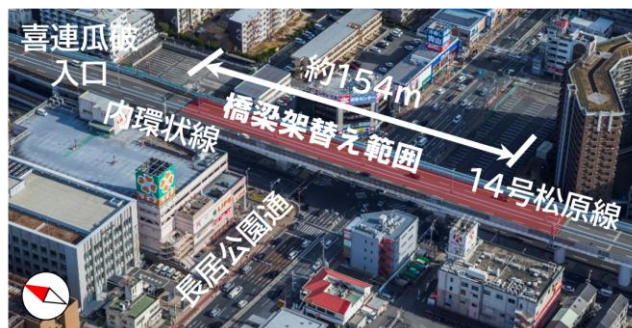
橋梁架替え範囲

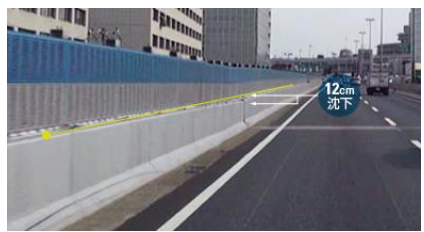
路面（ヒンジ部）の沈下

応急対策（主桁内の外ケーブル補強）

- 橋桁の中央付近にあるヒンジ形式の継ぎ目が、設計当初の想定を超えて垂れ下がりが発生。
- 主桁内の外ケーブル補強による応急対策を実施したが、橋桁の変形による路面の沈下が再び進行するおそれ。
- ヒンジのない連続桁に架替えを予定。工事期間中の交通影響を軽減するため、う回路の設置等を関係機関と協議中。

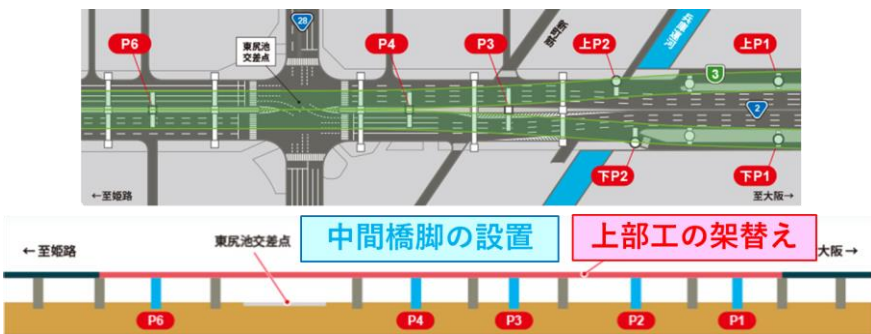
橋梁全体の更新内容
(イメージ)

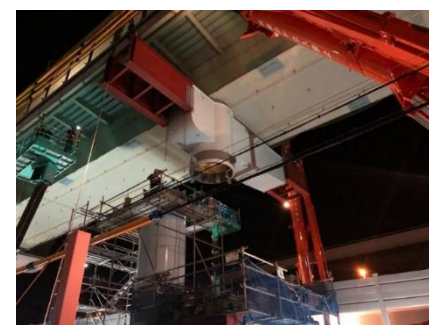
橋脚梁部の施工
(2022年8月撮影)

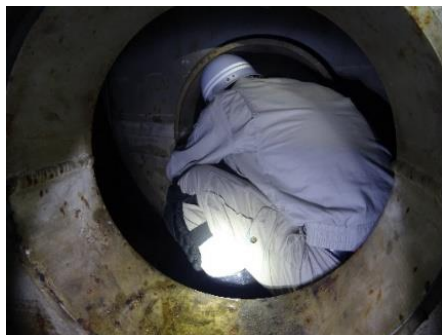
狭隘で点検困難な鋼製フーチング内の空間

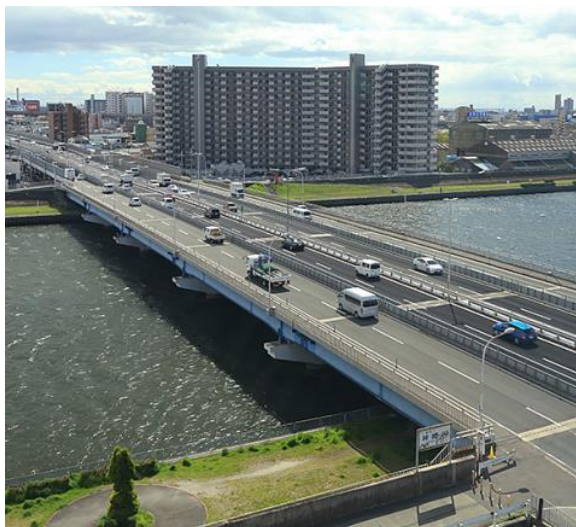
大阪万博に間に合わせるため、府道として整備された橋梁に、嵩上げコンクリートで高さを調節して高速道路を整備

コンクリート橋梁の発生損傷

- 建設時に既設橋梁を有効利用したことにより、嵩上げコンクリートの死荷重等が床版や桁への負担となり、損傷が発生。
- 上部工の架け替えを行い、必要に応じて下部工を補強する予定。
- 現在、更新工事の実施に向け、詳細調査を実施中。

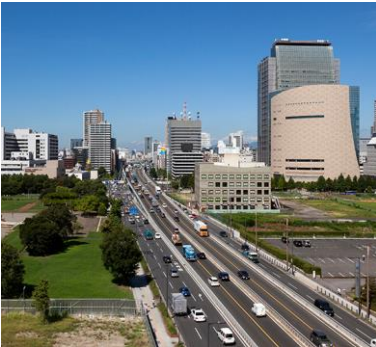
難波宮遺跡の保存を優先して建設された杭基礎を設けない短支間の鋼床版橋

- 史跡保存を優先して杭基礎を設けない構造とし、軽量化のために鋼床版を採用した結果、床版・桁に疲労き裂が発生。
- 上部工の架け替えを行い、必要に応じて下部工を補強する予定。
- 現在、更新工事の実施に向け、詳細調査を実施中。
