技術審議会
長期維持管理技術委員会(平成28年度 第1回)
平成29年 1月5日

維持管理計画に係るマネジメントシステム
高度化検討状況(PC桁損傷状況)

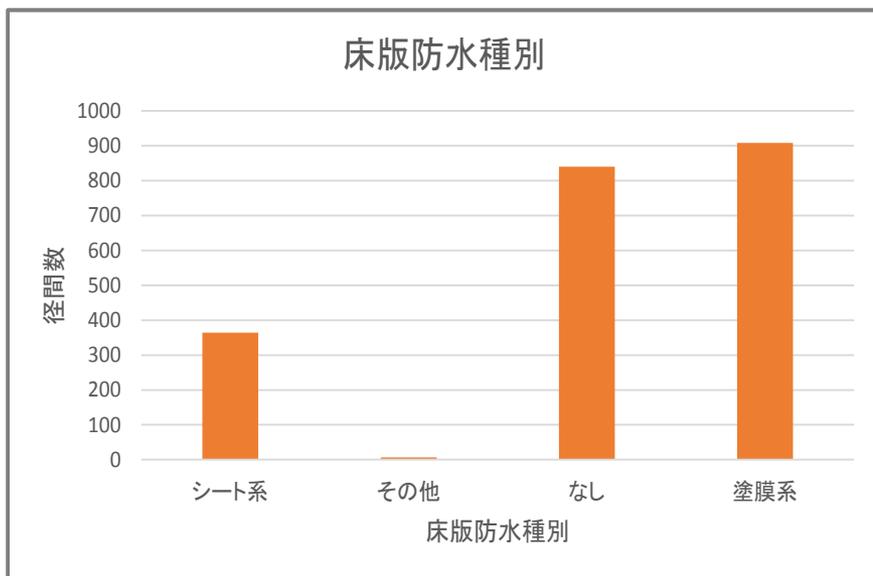
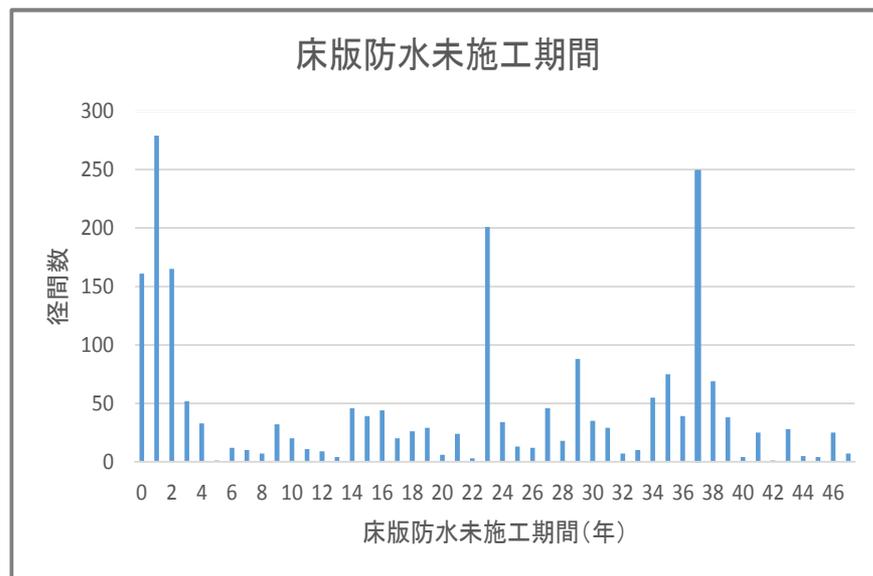
□ 床版防水の状況

- PC桁の床版上に施工されている防水種別と、竣工から防水が施工されるまでの期間（防水未施工期間）を整理した。
- 防水は塗膜系が最も多いが、防水がなされていない径間もある。
- 防水未施工期間は、0年から最大47年で分布しており、1年が最も多く次いで37年が多い

- 床版防水は舗装資産で管理され、径間・車線単位で記録されている。
- 防水種別は同一径間に複数施工されているものがあるが、それぞれ1径間と数えている。
- 防水未施工期間は、同一径間で最も早く施工された車線で評価している。

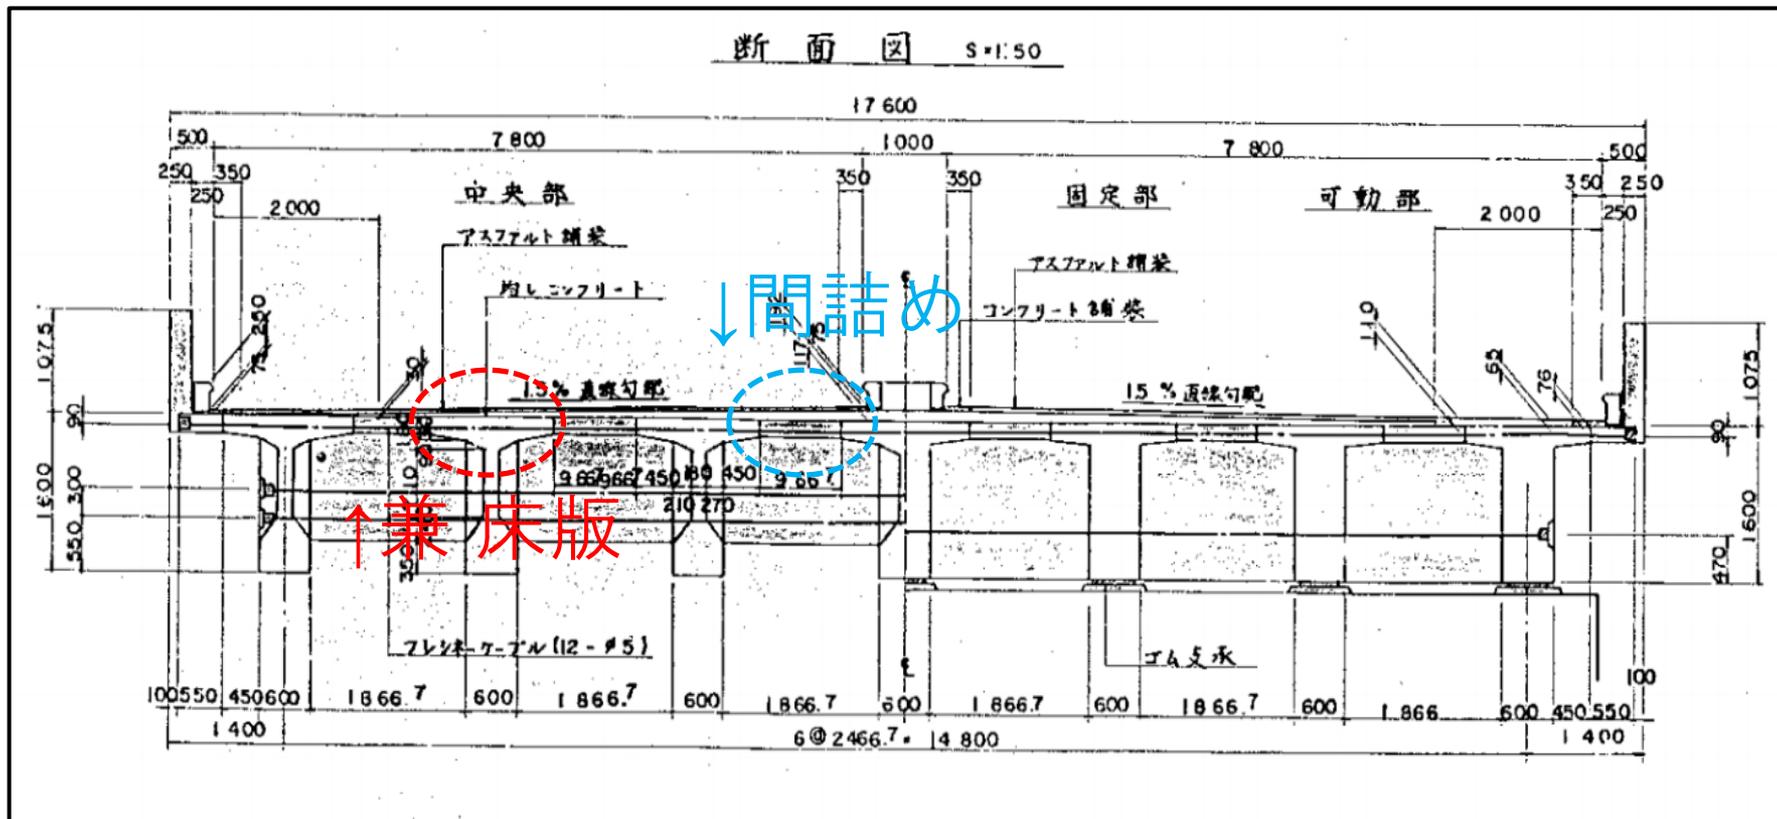
□ T桁

- ・ 設備数量 1096/2193 (径間)
- ・ 主桁上フランジが **床版を兼ねた構造** である。
- ・ 主桁上フランジ間には、 **間詰め床版** が存在する。

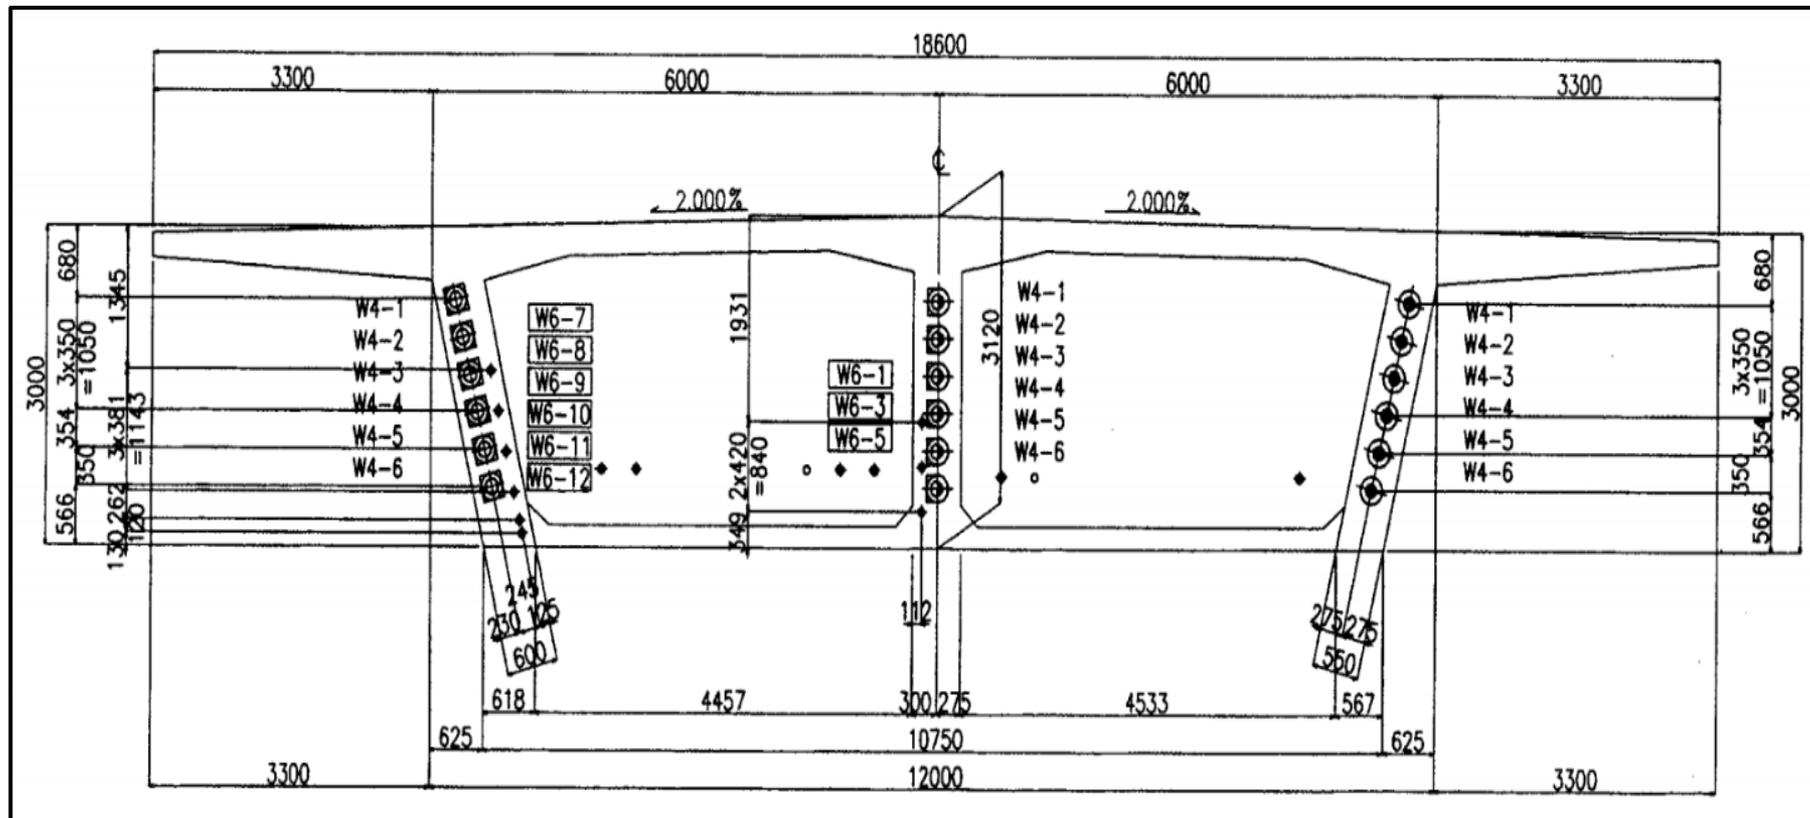
□ 箱桁

- 設備数量 410/2193 (径間) .
- 410径間の全てがPCポステン桁である.
- 1981年～2004年の間に多く架設されている.

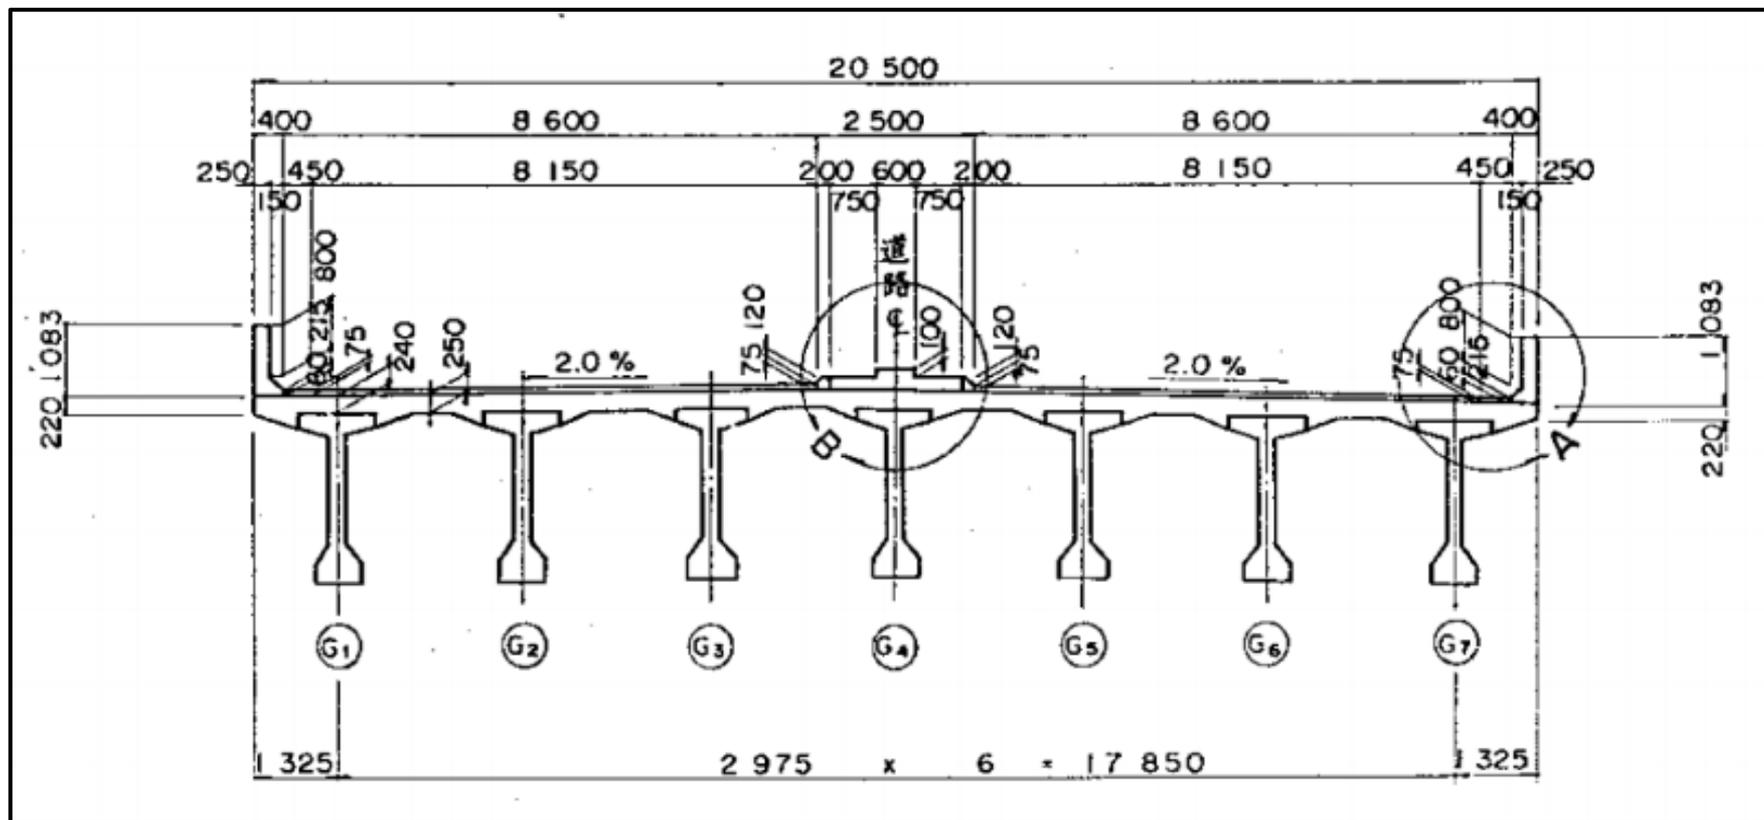
□ I 桁

- ・ 設備数量 271/2193 (径間) .
- ・ 271径間の内訳 (PCホ° ステン245径間, PCフ° レン26径間) .
- ・ 主桁上フランジは床版内, 間詰め部は無い.

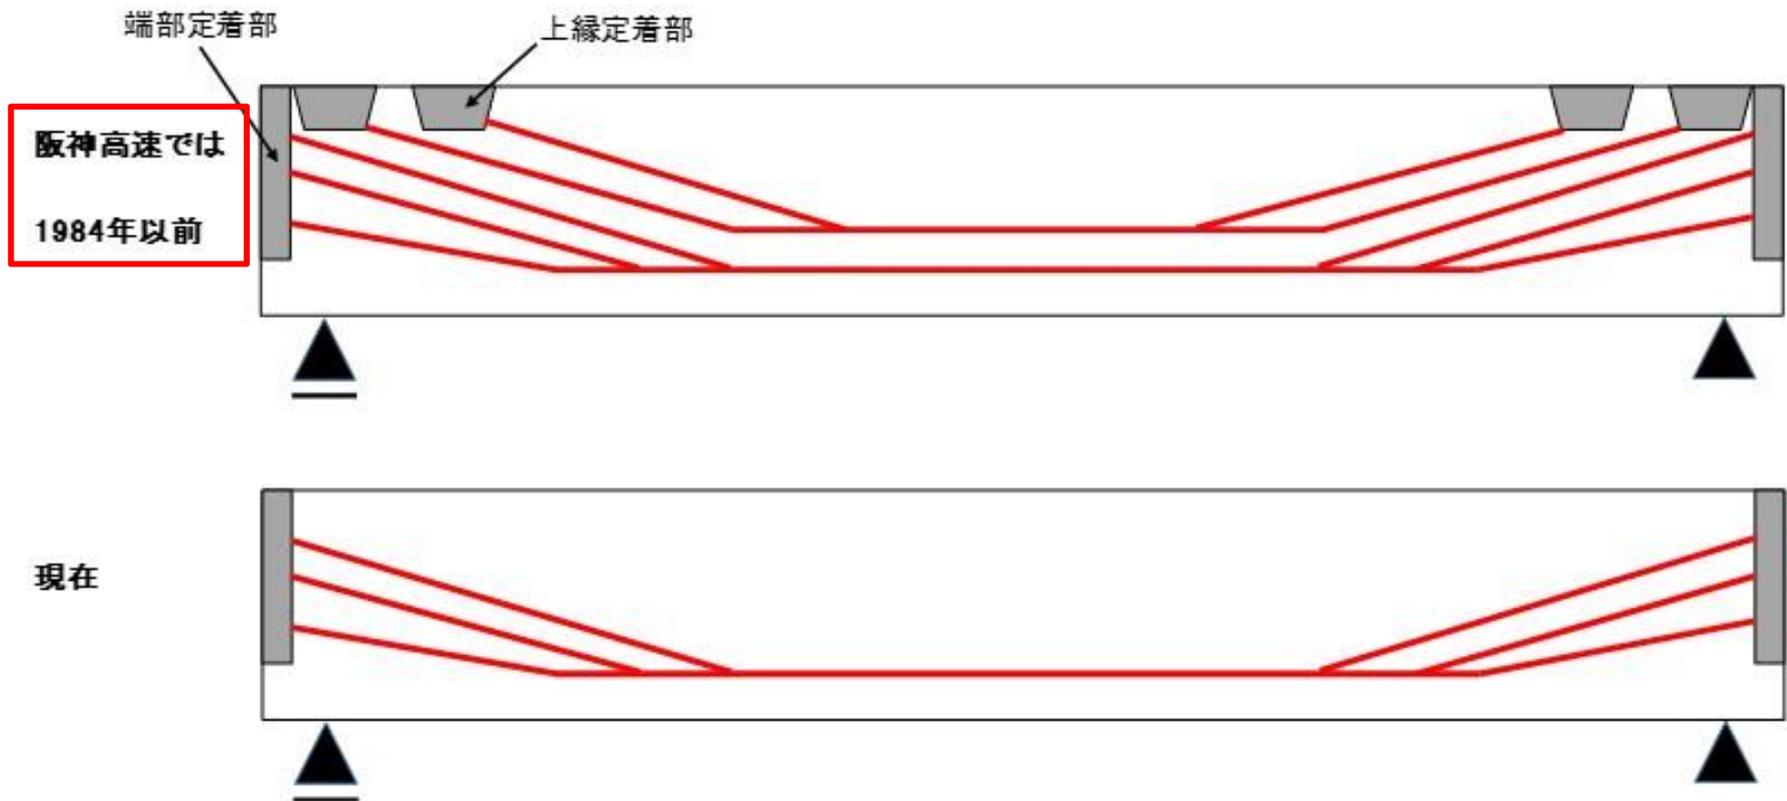
□ PCポステンT桁

□ 現在のPC鋼材定着位置は桁端部のみ

□ 古い(1984年以前)構造物では, 主桁上縁に定着部

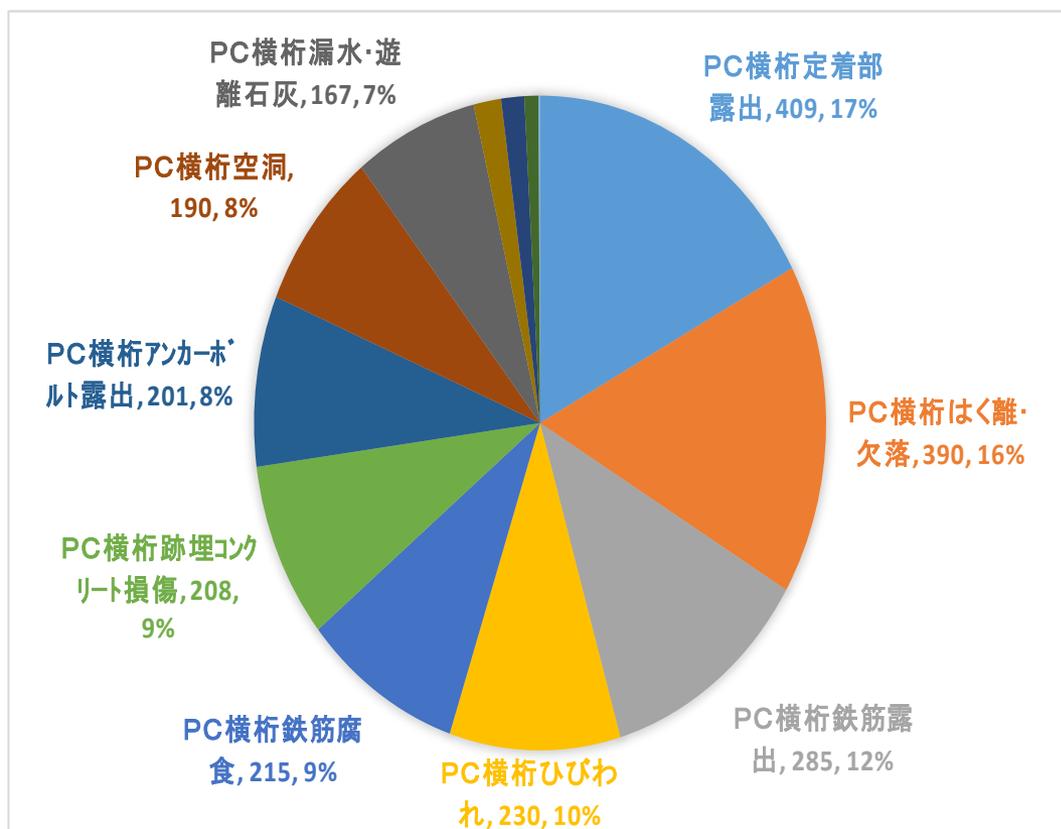
□ PC桁横桁・横締め(2)

- 定着部露出, はく離・欠落, 鉄筋露出, ひびわれ.
- 特定の損傷に偏っている傾向はみられない.

- 件数が増加傾向にあるなど、進行性がうかがえる損傷は確認されない。
- 鉄筋露出や腐食が近年増加傾向であるが、点検時対応によるものと考えられ安全性への懸念は低い。

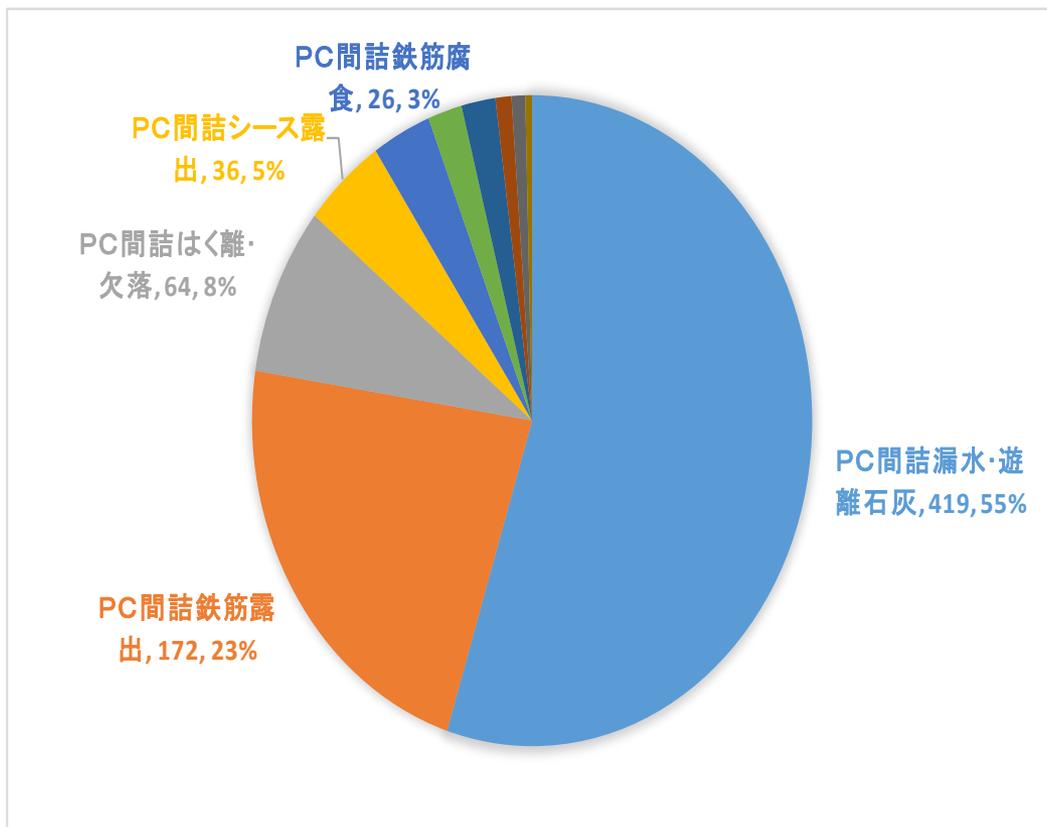
□ PC間詰め (2)

- 漏水・遊離石灰が最多, 但し進行性や影響度は低い (9割は, 漏水・遊離石灰 単独で生じている)
- 鉄筋露出は点検時応急処置で発生, 対応している

- 漏水・遊離石灰が多数を占める(55%), 但し進行性や影響度は低い。(防水層の施工も進んでいる)
- 鉄筋露出も多いが上記同様, 安全性への懸念は低い。

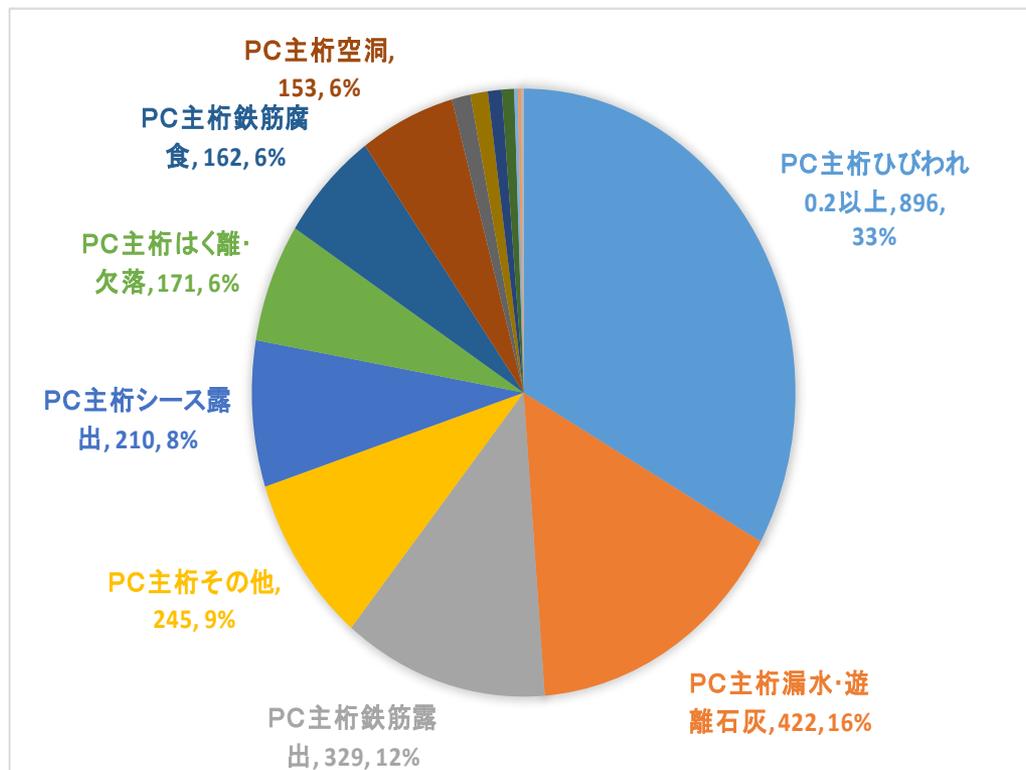
□ PC主桁 (2)

- ひびわれ0.2以上の発生が顕著. (近年増加傾向)
- 横桁・横締め, 間詰め部と比較しても顕著である.
横桁 (230/2384件, 10%) 間詰め (15/763件, 2%)

- ひびわれ0.2以上の発生が顕著。(近年増加傾向)
- 横桁・横締め, 間詰め部と比較しても顕著である。

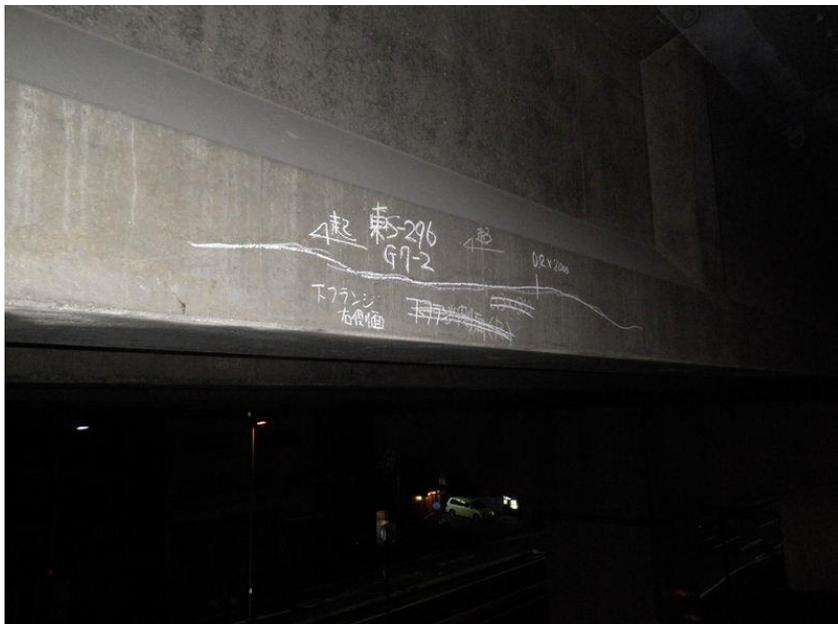
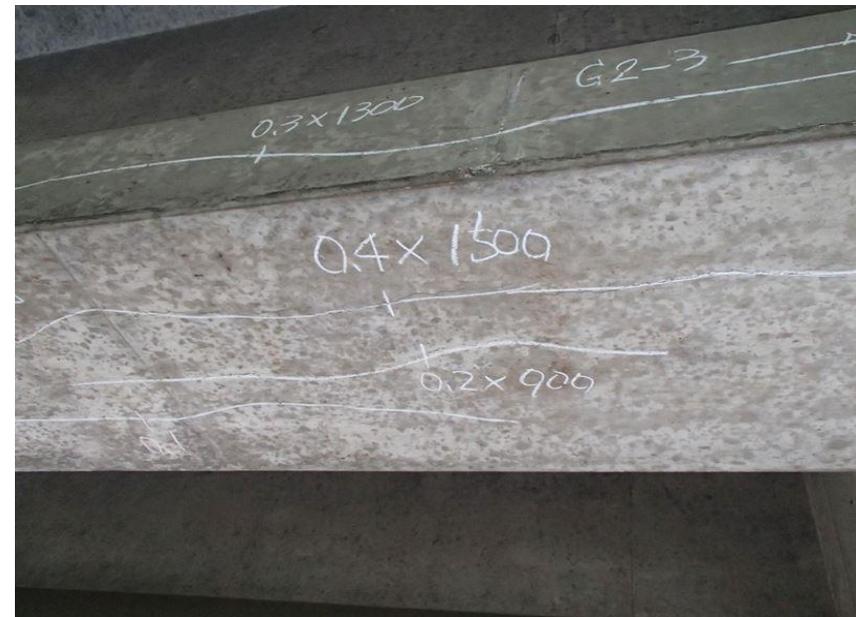
□ 損傷事例（ひび割れ種別②）

- スパンセンターの下フランジに生じるひび割れ
- 61/120件（51%）
- 原因は、PCグラウト充填不良やASRを想定

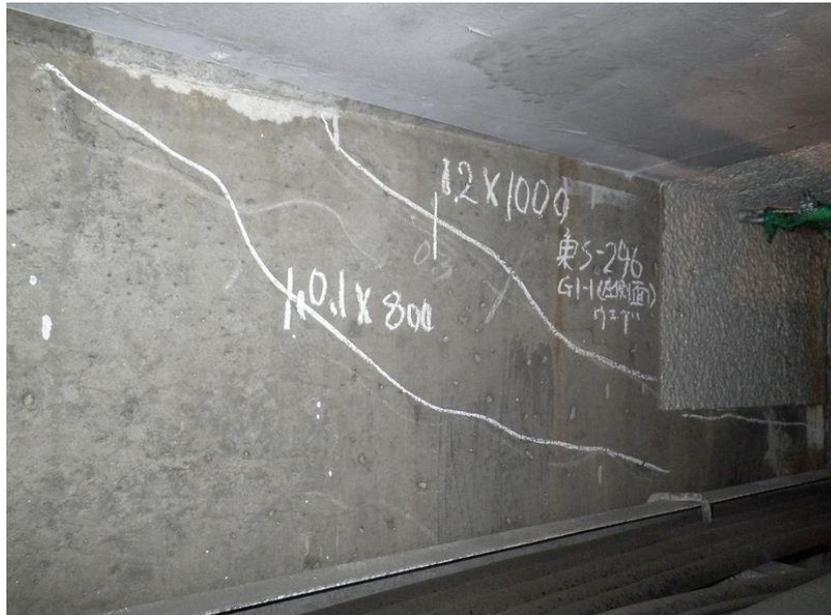
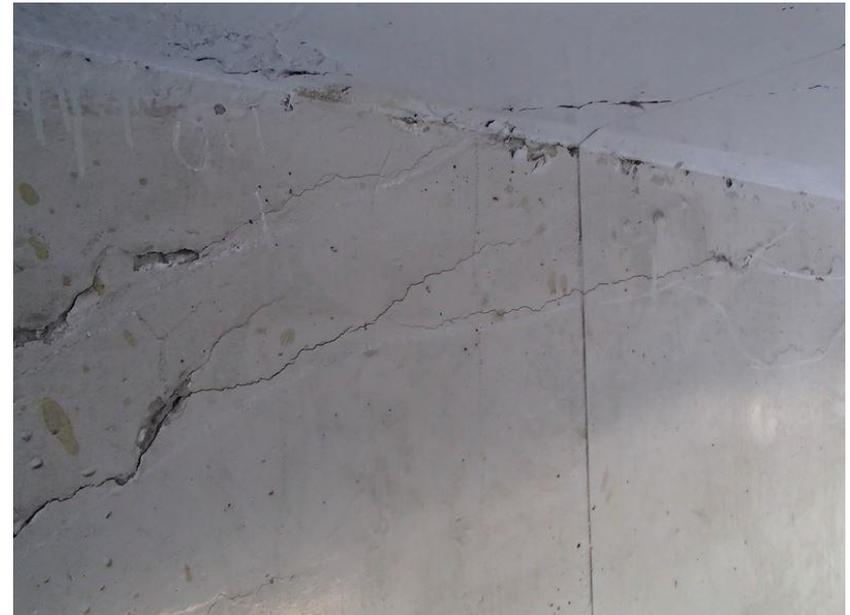
□ 損傷事例（ひび割れ種別③）

- 桁端側のウェブに生じるひび割れ
- 12/120件（10%）
- 原因は、耐荷力の低下や外力の増加を想定

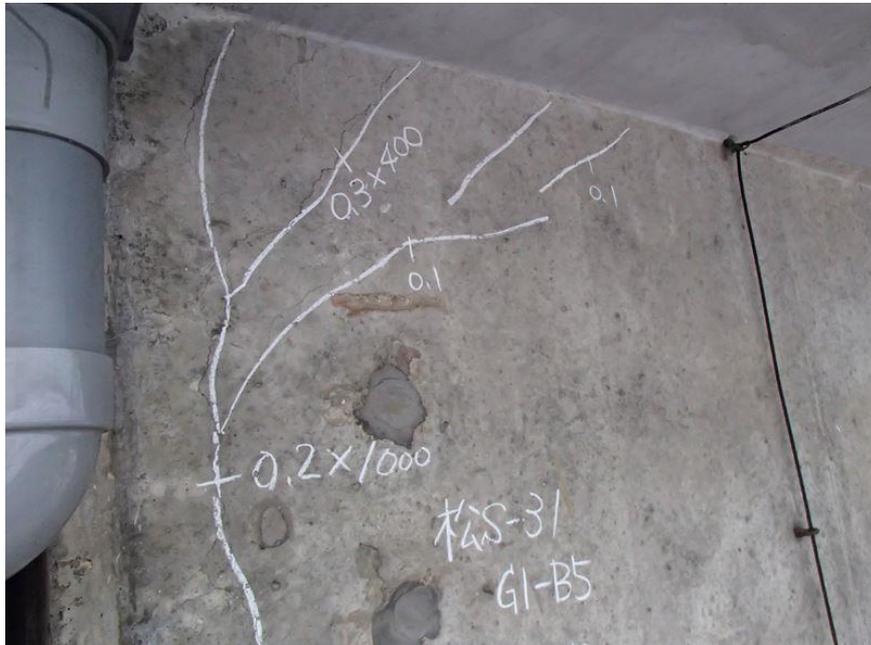
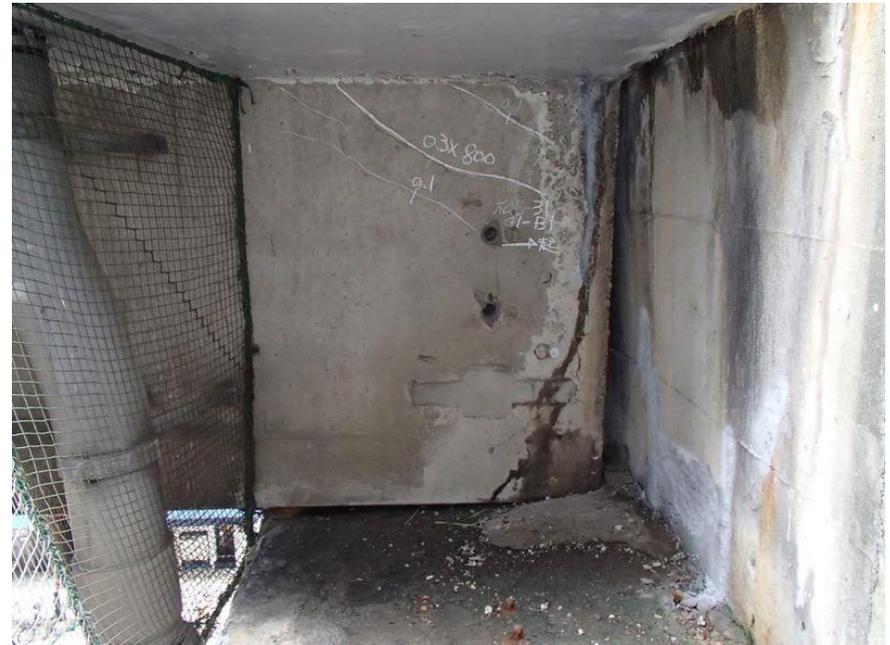
□ 損傷事例（ひび割れ種別⑦）

- 桁端側のウェブに生じるひび割れ
- 15/120件（13%）
- 原因は、支承の機能低下や外力の増加を想定

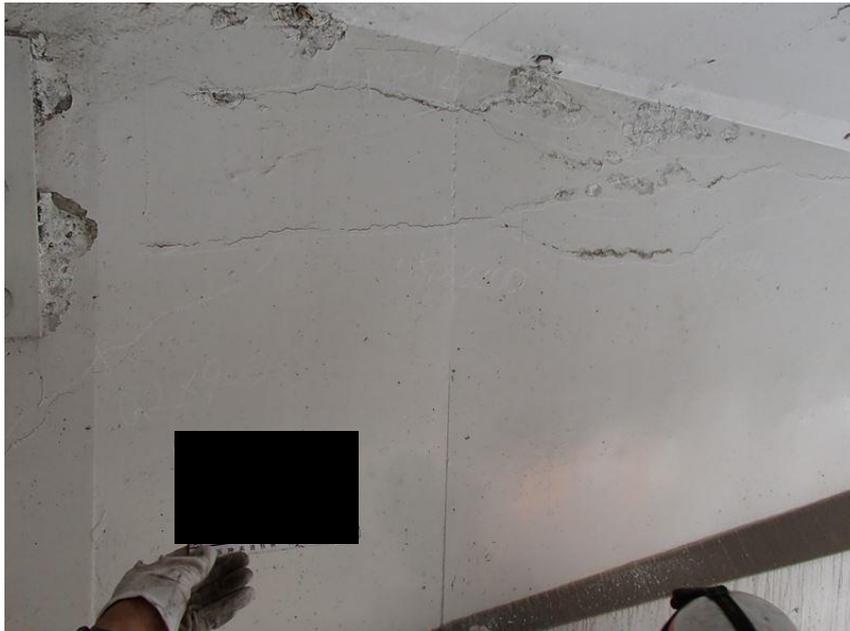
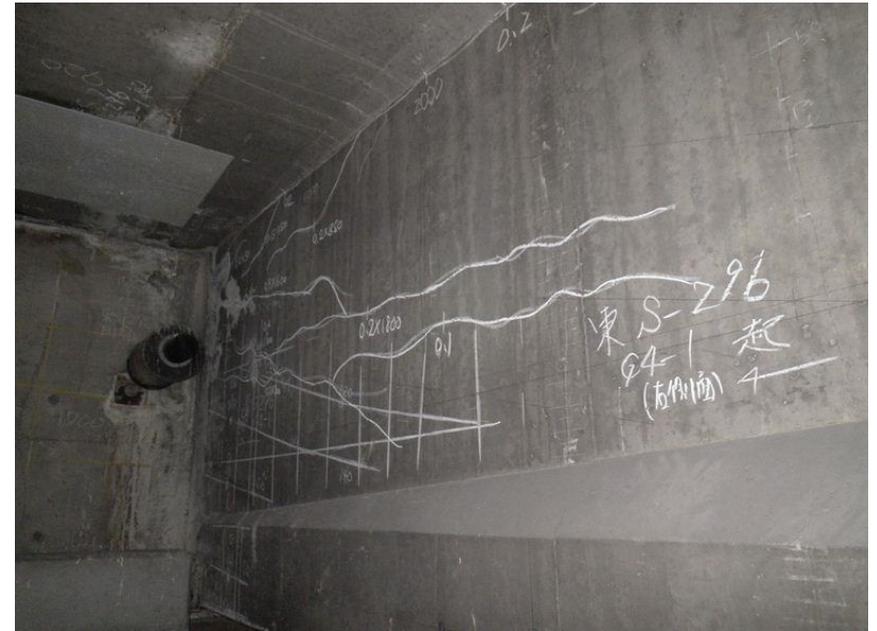
□ 損傷事例（ひび割れ種別⑬）

- 桁端側のウェブに生じるひび割れ
- 23/120件（19%）
- 原因は、構造不良や施工不良を想定

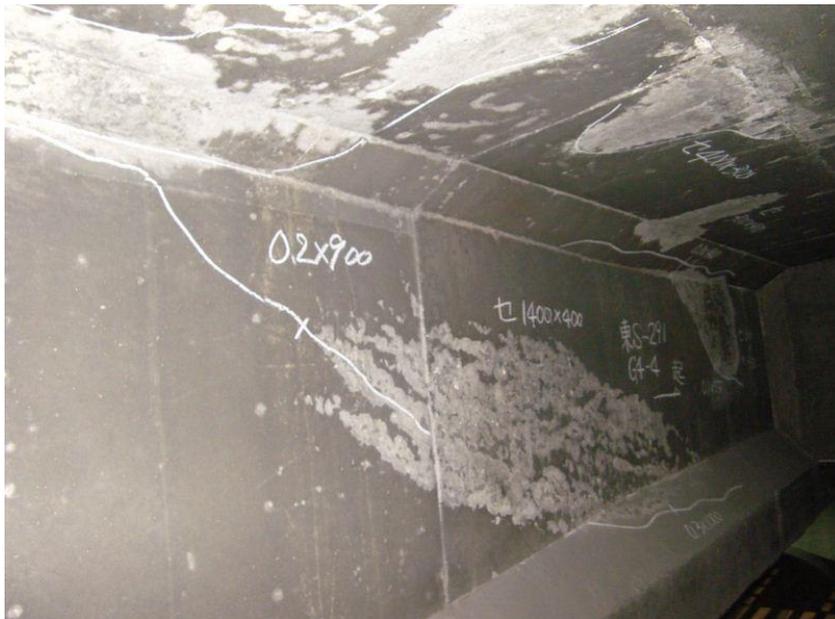
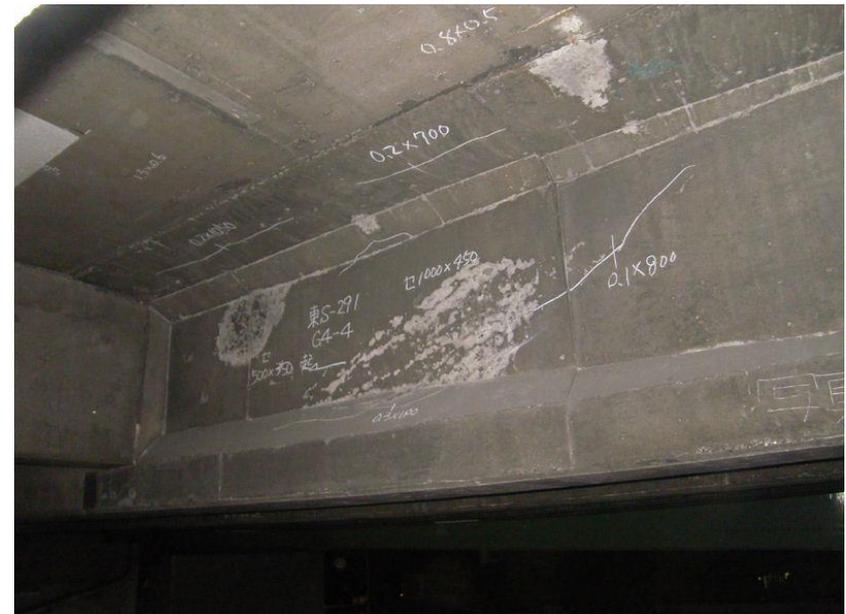
□ 損傷事例（ひび割れ種別⑱）

- 桁端側のウェブに生じるひび割れ
- 4/120件（3%）
- 原因は、PCグラウト充填不良やASRを想定

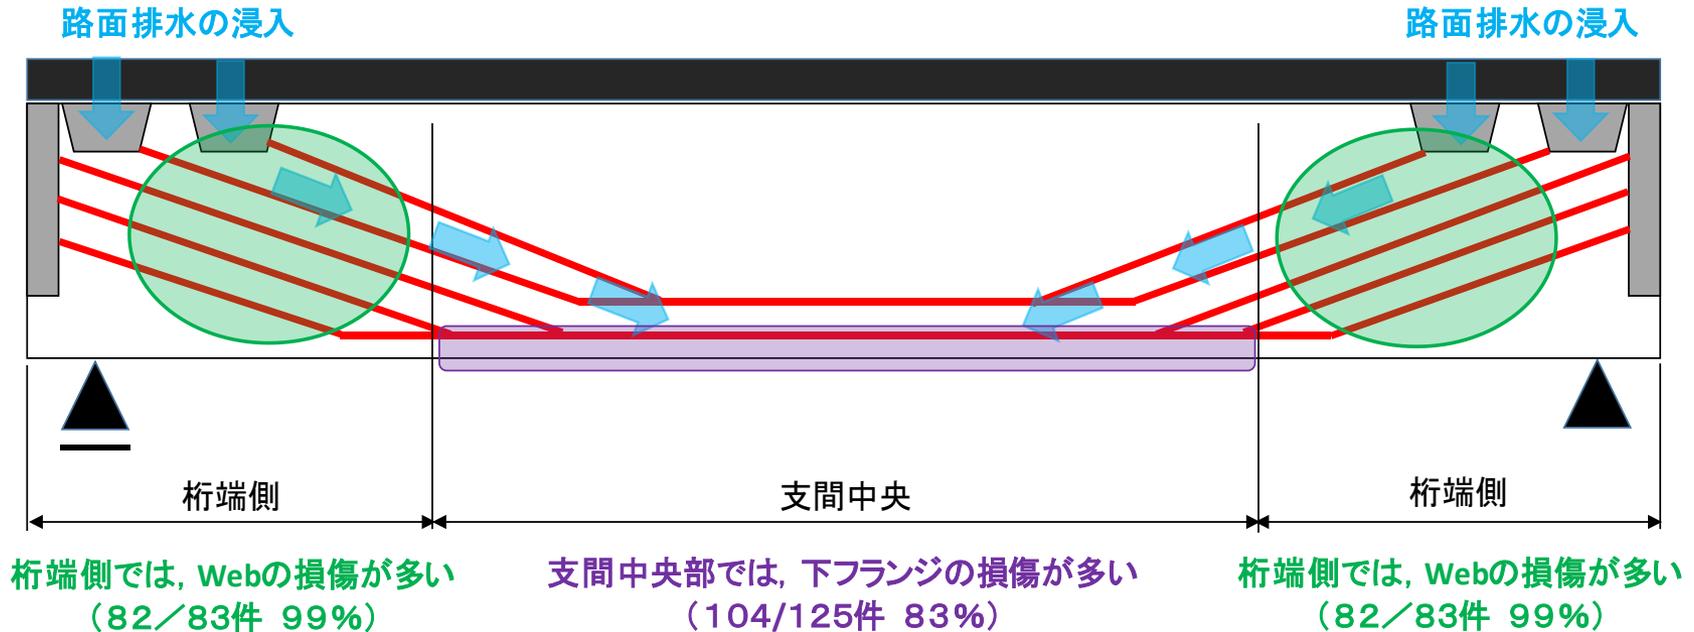
ひびわれの損傷傾向（分析結果①）

- 支間中央部では, 下フランジの損傷が多数
- 桁端側では, ほぼWebに生じる損傷
- PC鋼材の配置箇所に損傷が集中している傾向

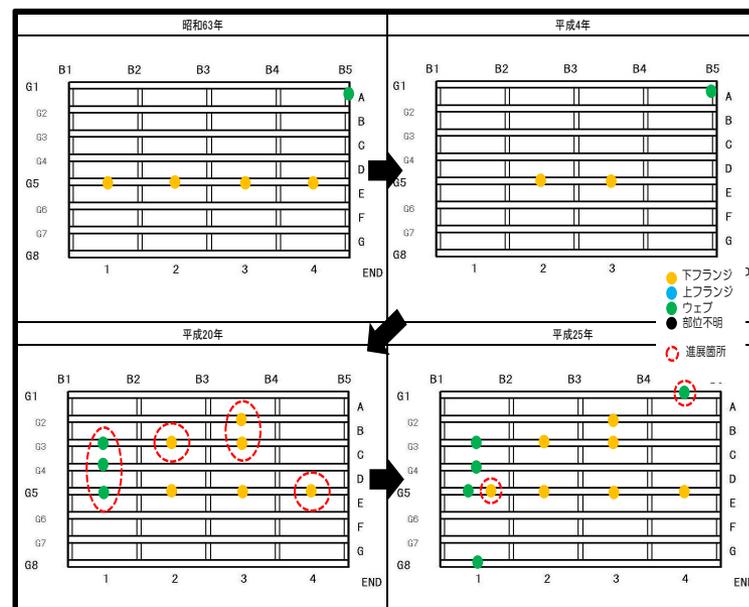
- ・ **上縁定着より水が侵入**
- ・ ケーブル配置が最下段部となる
- ・ **支間中央部から損傷が発生**
- ・ 支間中央部の損傷発生および進行に伴い**曲げ剛性の低下**や**変移量が増加し**，**同一桁や近傍桁へ影響**

- ・ 当該損傷の他部材への影響具合を分析
 - 径間単位内の損傷拡大具合を分析
 - 支間中央のひびわれは他部材への影響が懸念
 - 桁端側のひびわれは他部材への影響が低い傾向
