技術審議会
長期維持管理技術委員会(2019年度 第1回)

大規模更新事業の状況報告

阪神高速道路株式会社
2019年4月19日

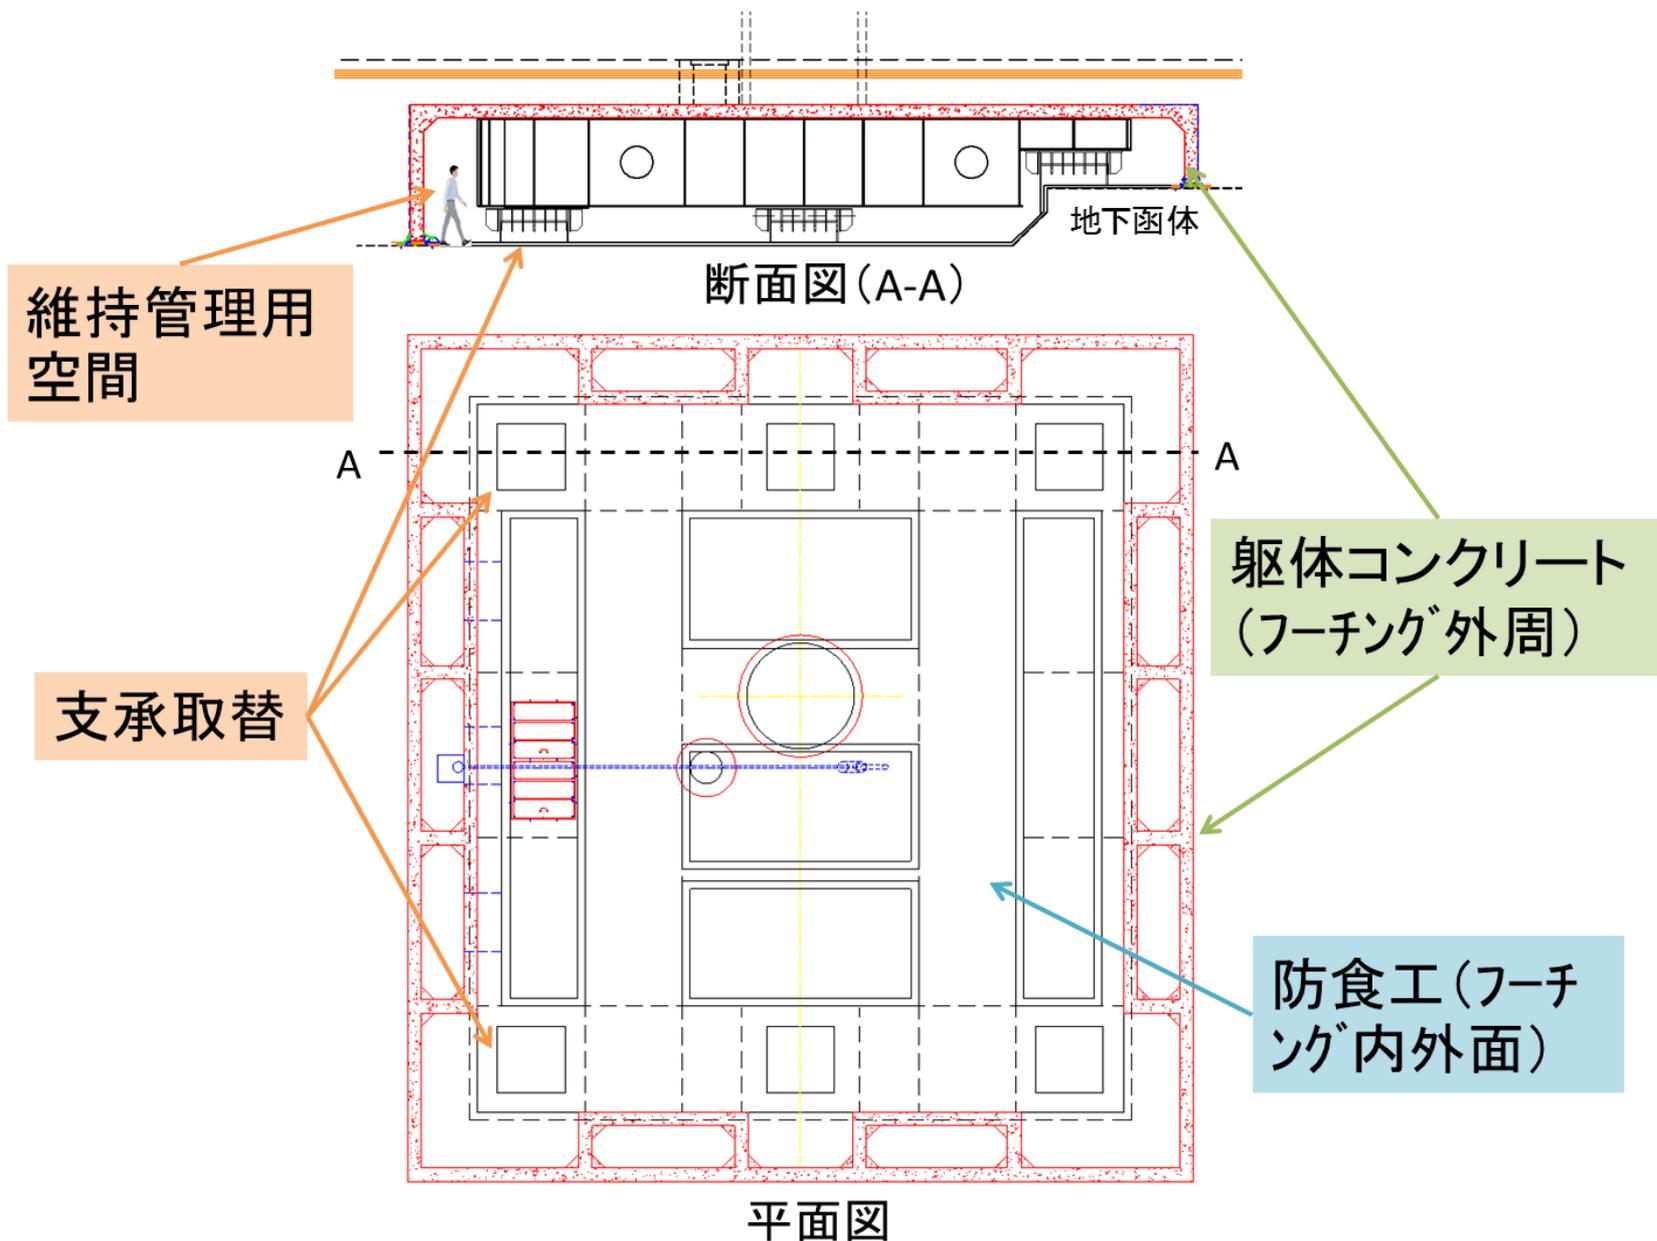
- 1972年(昭和47年)開通[46年経過]
 - 大阪地下街函体上に支持し荷重軽減のため**鋼製フーチング**を採用(9基).
- 経緯
 - 内部に地下水が侵入, 腐食発生. 乾湿の繰り返しで**腐食による断面減少**が進行
- 更新方針 **健全性・永続性の確保, 最新基準への適合**

鋼製フーチングの
支承は地下街
の柱上に固定

- ✓ 技術提案交渉方式により設計業務を契約、基本協定を締結 (H30.12.11)
現在, 躯体コンクリート等の詳細設計や施工法検討を実施中

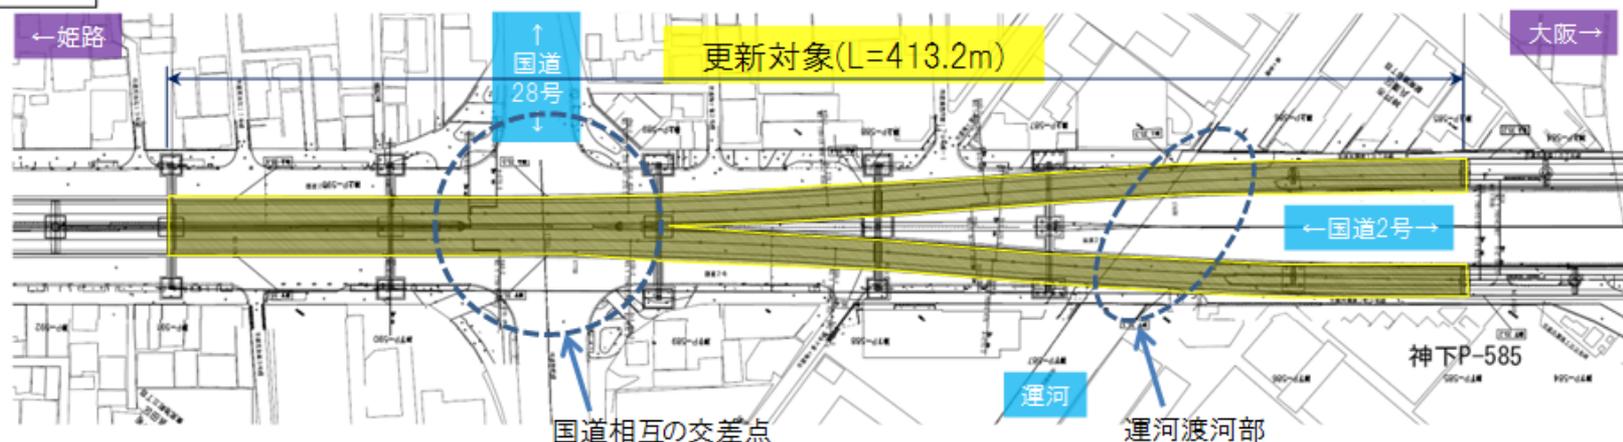
平面図

- 1968年(昭和43年)開通
- 3径間連続鋼床版箱桁橋 (上下線分離、4連)
- 国道相互の交差点や、運河渡河部等により、支間長が長い。

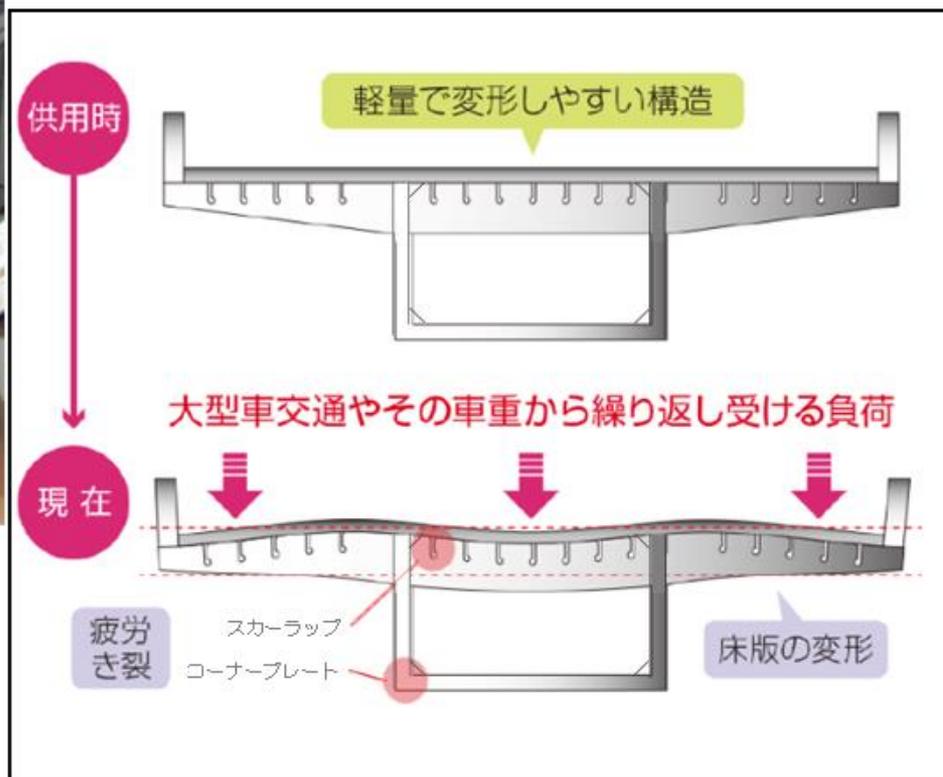
構造の特徴

上部工軽量化のための配慮

- 桁高を低く設定
- 鋼床版を採用
- 横リブ間隔が大きい(東橋1.95m、西橋1.78m)
- ダイヤフラムはV形の対傾構を採用

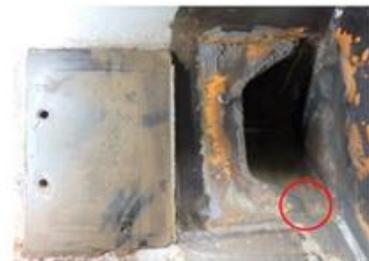
① コーナープレートと横リブ交差部

- H28に切欠き端部にてき裂の発生を確認
- き裂への当て板補修中
- 類似箇所にて損傷発生の懸念

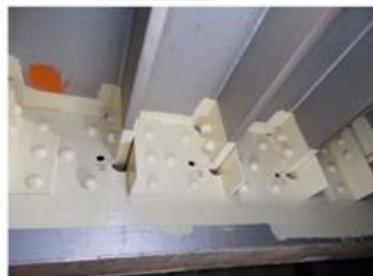
② 鋼床版の横リブ交差部

- 箱桁内は予防保全を含み全箇所当て板対策済
- H28に当て板部の詳細調査を実施したが、き裂の発生進展がないことを確認

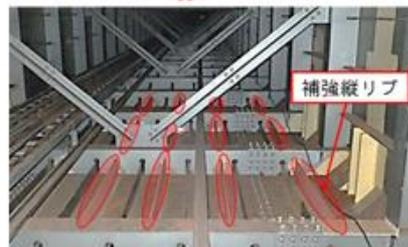
③ 下フランジの増設リブ部

【震災時のジャッキアップ補強】

- H28にき裂の発生を確認
- 予防保全を含み全箇所当て板対策済

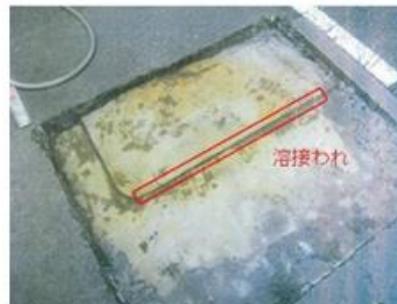
④ デッキプレート開口部

【震災時の部材搬入用開口部】

- き裂確認箇所は補修済
- 予防保全を含み全箇所対策予定
