阪神高速道路株式会社 技術審議会

## 長期維持管理技術委員会活動状況

# 長期維持管理技術委員会

## 活動状況

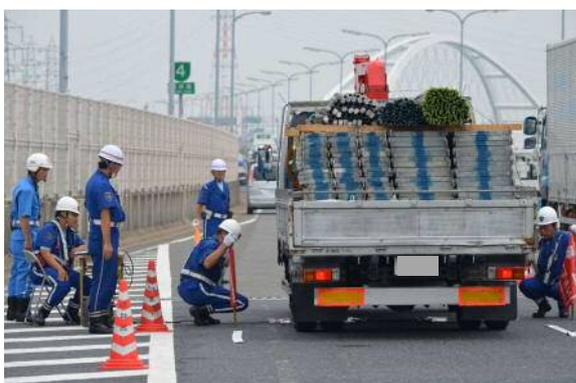
警察との合同の重量違反車両取締り状況

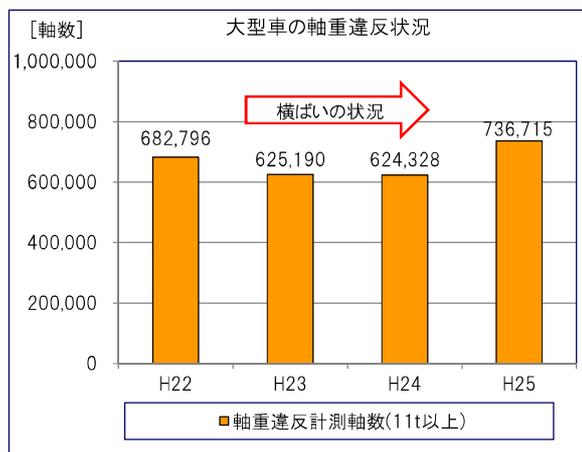
※固定式軸重計測装置による検知状況

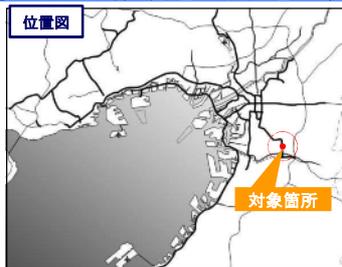
- 中央に剛結されていない構造(ヒンジ)を有しており、設計当初に想定された以上の変形が継続進行(応急対策を実施し変形の進行は抑制されたものの抜本的回復まで至らず)
- 今後、垂れ下がりによる路面の段差が生じるおそれがあるため、鋼床版桁による連続橋に架け替え
- 工事中の影響を軽減するため、迂回路を設置

【概要】  
 供用年: 1980年(昭和55年)[34年経過] 構造形式: PC3径間有ヒンジラーメン箱桁橋  
 延長: 0.2km 幅員構成: 18.5m(3.25m×4車線)

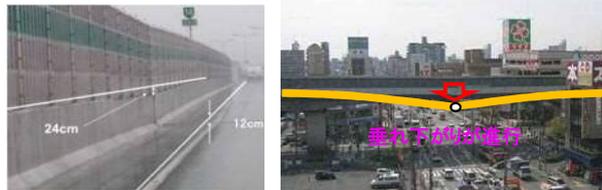
#### 損傷状況(H14)

橋の中央ヒンジ部において、路面の垂れ下がりが進行

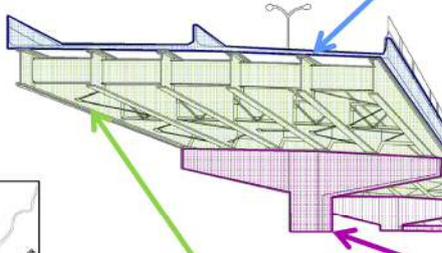
## ■ 工事内容

例) 昭和48年より前の設計基準(道示)で設計されたRC床版で床版厚が薄く、鋼桁のたわみ制限が緩和されている橋梁  
 ・ 昭和61年に通達のあったアルカリシリカ反応(ASR)抑制対策がとられる前のアルカリ総量を多く含む可能性のあるRC橋脚

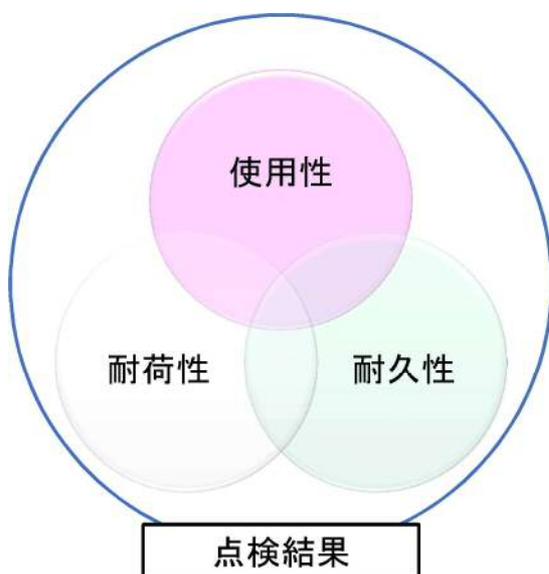
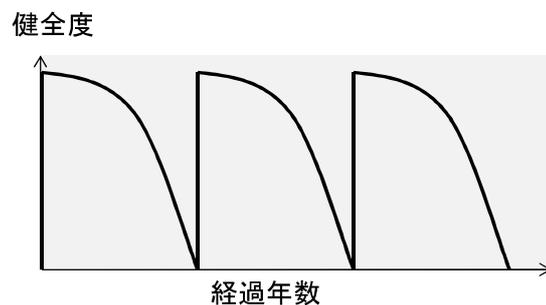
- 従来のBMS
  - 総合点検結果により劣化傾向を分析
  - 長期維持管理に不可欠な耐荷性、耐久性の情報が埋没

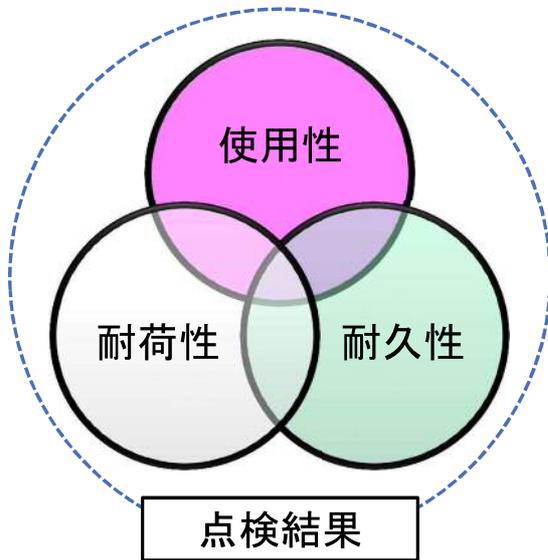
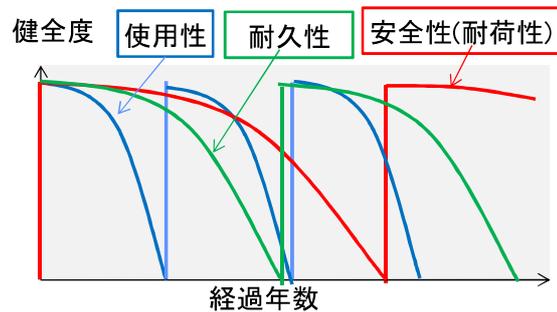
- 新しいBMS
  - 構造物の性能毎に劣化を評価
  - 長期維持管理に必要なパラメータの同定
  - 大規模修繕等を考慮したLCC
