7号北神戸線における無塗装耐候性橋梁

神戸第一建設部 設計課 南 荘 淳
神戸第一建設部 設計課 井 口 斎
神戸第一建設部 設計課 小 林 寛

キーワード：北神戸線、無塗装耐候性橋梁、安定錆促進工法、錆安定度評価法

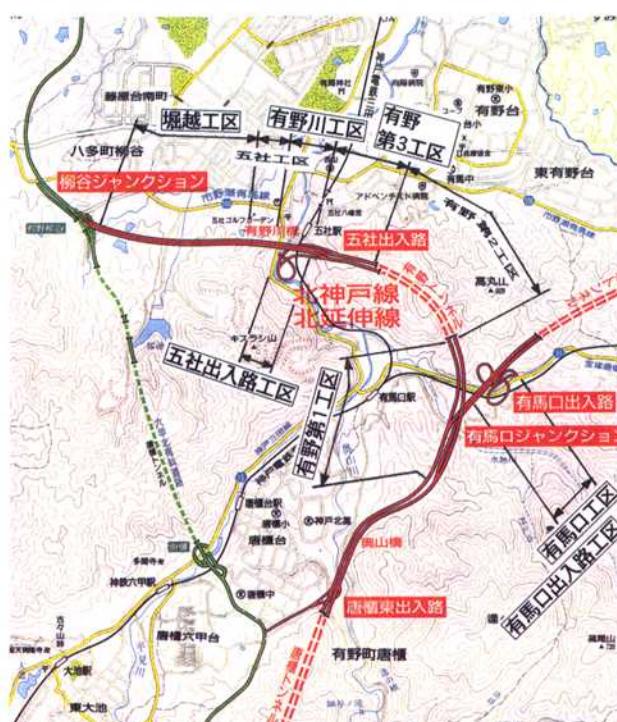
図-1 耐候性橋梁位置図

平成10年4月に北神戸線箕谷出入路～有馬口出入路8.7km、同北延伸線有馬口JCT～柳谷JCT3.3kmが供用した（図-1）。このうち、有野第1工区以北の橋梁区間では鋼桁が採用され、飛来塩分量の比較的少ない地域に位置することや建設コスト縮減の観点から、これらについては無塗装耐候性鋼材を全面的に採用することとした。その結果、表-1に示すように単純合成I桁から4径間連続鋼床版箱桁まで各形式の橋梁に、全鋼重で約13,200tの無塗装耐候性鋼板が使用された。ここで耐候性鋼材使用による鋼板エキストラは約2億円であったが、約128,000m²の外側塗装費およ

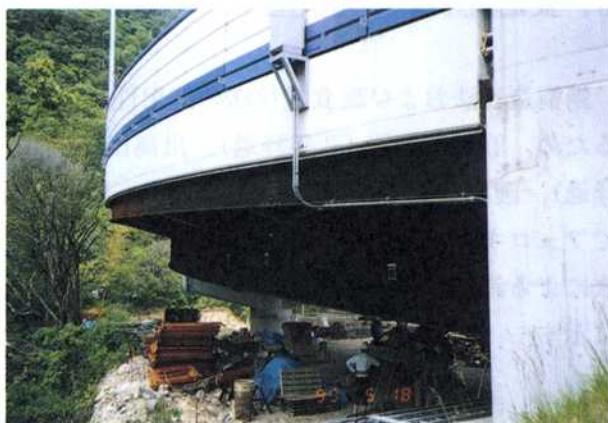
施工および調査を行うための条件が良いことから五社出入路橋を施工箇所として選定し、工事範囲は橋台部桁端より延長約10m、処理面積約350m²で、平成10年11月上旬に施工した。竣工後の様子を写真-1に示す。その後2週間毎の写真撮影を継続しているが、詳細調査は外観から錆安定化が進んだと判断された時点で行うこととし、後日、別の機会で報告するものとしたい。

写真-1 安定錆促進工事施工後の様子
(橋台付近が試験施工部、奥が未施工部)

そこで、今回はこれらのうち、桁架設後にも施工可能な③の方法について、その効果を確認するため試験工事および追跡調査を実施することとした。

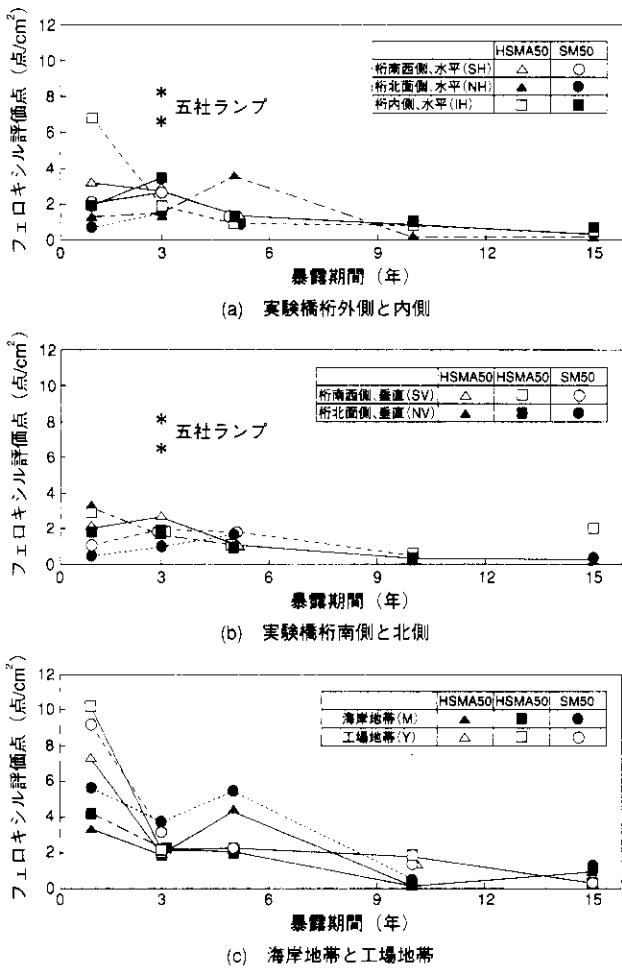
図-2 フェロキシル試験結果の経年変化

公団では、錆安定度評価法のひとつとして既にフェロキシル試験法の有効性を確認している⁴⁾。図-2(a)(b)は出島出路橋、(c)は海岸地帯と工場地帯に設置された試験片におけるフェロキシル試験結果の経年変化図である。

さらに、(a)(b)に今回測定した五社ランプ(SMA490AW材)のデータをプロットしたところ、同じ暴露期間における湾岸線のデータより大きな数値が出ていることがわかる。北神戸線と湾岸線の暴露環境の違いを考慮すると、むしろ五社ランプの安定錆は出島出路と同等以上に安定化するものと思われることから、フェロキシル試験結果は測点間相互の直接比較には必ずしも適当でないことが伺える。ただし、図より、ある測点の経年変化をみる指標としては十分であるといえる。

しかしながら、フェロキシル評価点は、錆表面の緻密さを直接測定した指標であり、化学的・物理的根拠が薄く定量的評価とは言い難い。これは、調査を継続しても、維持管理の省力化（ここでは調査・点検の打ち切り）に踏み切る点が明確に判定できないことを示している。

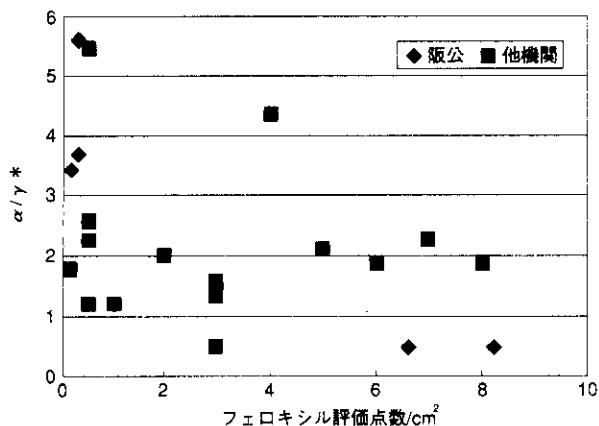
図-3 α/γ^* とフェロキシル試験の相関

フェロキシル試験による評価点数と鉄構造比法における α/γ^* の相関を図-3に示す。ここで、フェロキシル評価点数が低いほど鉄表面は緻密となり、 α/γ^* が大きいほど鉄は安定化している。なお、この図では参考のため阪神高速道路公团以外

図より分かるように、両者には負の相関が見られる。 α/γ^* の評価が低いにもかかわらずフェロキシル評価点数の評価が高い領域が見られるが、この部分では非晶質鉄の割合が多く、相対的に α/γ^* が低く算定された可能性がある。

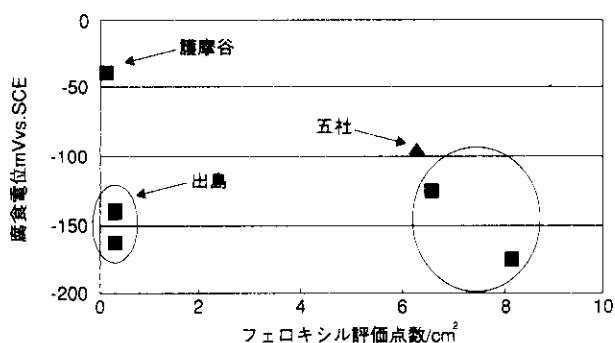
図-4 腐食電位とフェロキシル試験の相関

フェロキシル試験による評価点数と腐食電位の相関を図-4に示す。腐食電位が高いほど測定し

た表面の防食性が高いことを示す。

ここでは他機関のデータではなく、サンプル数が5点と少ないため、明瞭な傾向は見出せない。ただし、山間部に位置する五社および護摩谷のデータ（計3点）だけに着目すると、負の相関が見られる。

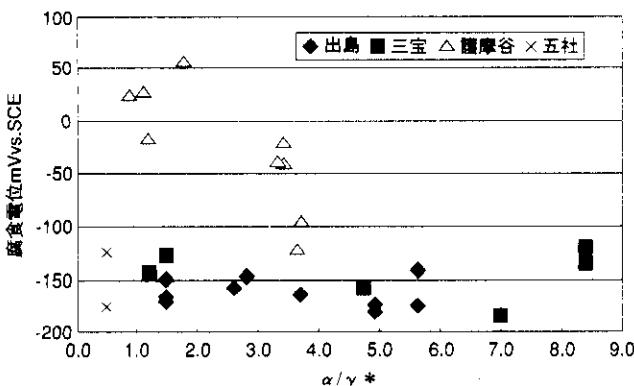
図-5 α/γ^* と腐食電位の相関

鋼構造比法および腐食電位法に関しては、これまで述べた3橋に加えて湾岸線の三宝入路においてもデータを採取した。また、各橋とも複数の部材からデータを採取している。それらのデータから鋼構造比 α/γ^* と腐食電位の相関を見たのが図-5である。ここでは正の相関が期待されたが、今回のデータからは目立った傾向があらわれなかった。

ここで、護摩谷橋のデータが特異性を示しているが、本橋は表面の鉄膜がサンプル採取が困難なほど非常に強固であり、結果として採取できた試料が本来の鉄に比べ不安定な成分が多く、 α/γ^* が小さく評価されているものと思われる。

現時点でのこれらの評価法を鉄安定度の指標として用いるにはまだ検討の余地があると思われるが、今後さらなるデータの収集と分析を行い、データの信頼性を高める必要があると思われる。
