喜連瓜破橋大規模更新工事における

PC 箱桁橋撤去技術

14 号松原線喜連瓜破橋の架替え工事は、高速道路一部区間を約 3 年にわたり通行止めにした上で行う一方、架替え橋梁直下の重交通交差点の交通への影響は最小限に留める必要があった。本稿では、このような施工条件・環境特性を踏まえて開発し、現場適用した PC 箱桁橋撤去技術について報告する。

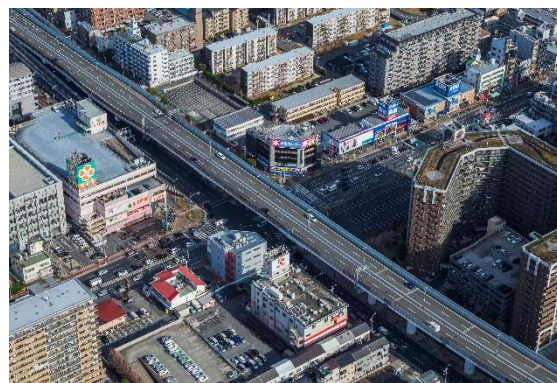
写真-1 喜連瓜破橋と周辺状況（2022 年 1 月）
て報告する。

阪神高速 14 号松原線の喜連瓜破橋大規模更新工事の架替え対象橋梁（以下、喜連瓜破橋）は、大阪市平野区の瓜破交差点上に架かる全長約 154 m、幅員 19 m の 3 径間連続有ヒンジラーメン PC 箱桁橋である（写真-1）。本橋は供用からまもなく、中央ヒンジ部の垂れ下がりやウェブの斜めひび割れが顕在化した。垂れ下がりはその後も進行し、これまで舗装オーバーレイによる平坦性確保やケーブル補強による垂れ下がりの回復など種々の対策を講じてきたが抜本的な改善には至らず、長期耐久性の確保、維持管理性の向上のため、2015 年に高速道路リニューアルプロジェクトの一環として新たな連続橋への架替えを決定した。

喜連瓜破橋が架かる瓜破交差点は国道や主要地方道が結節し、約6.3万台/日⁵⁾の交通量を有する重交通交差点である。また、周辺には地下鉄喜連瓜破駅、商業施設、公共施設の他、高層マンションを含む住宅が隣接しており、自動車以外にも歩行者・自転車の往来が非常に多いことが特徴の都市部の交差点である（写真-1）。

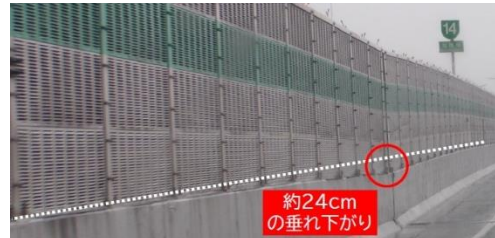
写真-3 橋面上のヒンジ部垂れ下がり状況

喜連瓜破橋は供用から 5 年経過した 1985 年頃に中央ヒンジ部両側の張出し桁のたわみによる中央ヒンジ部の垂れ下がりが顕著になり、その後の進行により垂れ下がり量は最大で 24 cm を超えた (写真-3)。当時、張出し桁のたわみの原因については、コンクリートのクリープ及びアルカリ骨材反応の影響などによる複合的な要因によるものと推察されたが、未だ究明には至っていない。

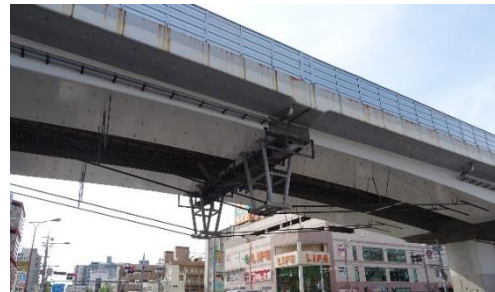
写真-4 下弦ケーブルとストラット

両側の張出し桁先端部直下に鋼製のストラット部材を設け、2 基の中間橋脚間に偏心配置した下弦ケーブルに水平方向の緊張力を導入し、ストラット部材を介して上向きの力に変える仕組みである (写真-4)。これによりヒンジ部の垂れ下がり量は約 4 cm 回復し、さらなる進行も抑制している。

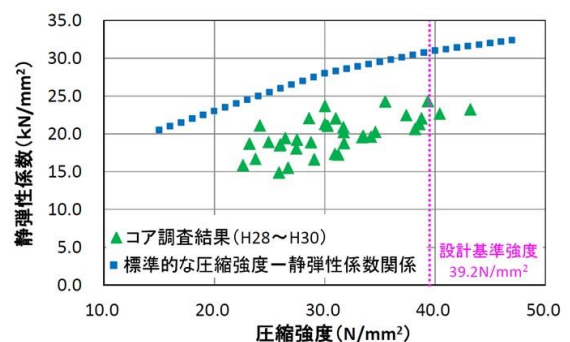
図-1 圧縮強度と静弾性係数の比較

2016 年から 2018 年にかけて、喜連瓜破橋のコンクリート物性値調査を実施している⁴⁾。箱桁の各部位から採取したコンクリートコアの試験値 (3 本平均値) を図-1 に示す。圧縮強度はほとんどが建設当時のコンクリートの設計基準強度 39.2 N/mm² を下回り、半数以上が設計基準強度の 60 ~ 80% 程度に留まっている。静弾性係数も一般的に標準値の 70% 程度と低い値であり、コンクリート強度の低下に懸念がある状態であった。

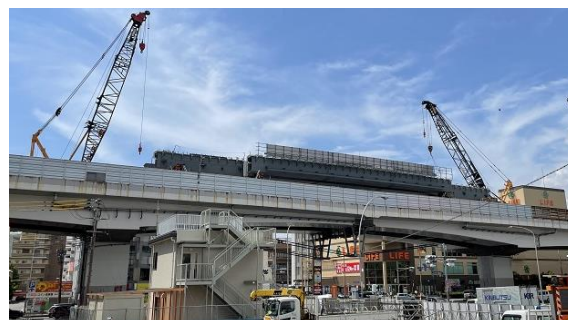
写真-5 仮設桁のクレーン架設

仮設桁は 1 主桁あたり橋軸方向に 15 ブロックに分割したものを橋面上で組立てた。120 t クローラークレーン（以下、CC）2 台により、最初に中央ヒンジ部の直上に 1 ブロック目を設置し、以

降はボルト接合により南北両側に延伸させていった。この際、120 tCC のクローラー走行ラインは喜連瓜破橋の PC 箱桁のウェブライン上とし、載荷位置を限定した。また、南端の 2 ブロックの設置の際は、南側隣接桁の耐力不足によって 120 tCC を載荷させることができないため、多軸台車を用いて設置した。さらに、橋面上での 120 tCC の組立ての際は橋脚部直上付近で 70 t ラフテレーンクレーン（以下、RC）を使用するなど、既設構造物の耐久性に留意した上で慎重に仮設桁を組み立てた（写真-5）。

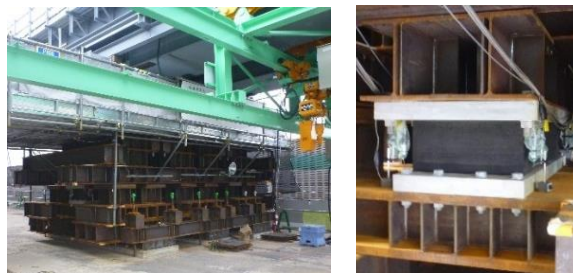
写真-6 脚上ベント(左)と免震支承(右)

仮設桁を使用して PC 箱桁を撤去する際、仮設桁の自重に加え、仮設桁に取り付く付属設備や撤去する Co 塊の重量が耐震性に大きな影響を与える。そこで、PC 箱桁橋撤去時の耐震性能を動的解析によって照査（L1, L2 地震動）し、結果に基づき、既設橋脚の負担軽減のため、仮設桁を支持する脚上ベントに免震ゴム支承（高性能型高減衰ゴム支承）を設置した（写真-6）。

脚上ベントは既設 4 橋脚直上の橋面に設置した鋼製架台である。仮設桁の設置後、鋼製架台に免震ゴム支承を設置し、支持を受け替えた。1 橋脚につき 1 支承線上に 6 基ずつ配置した。

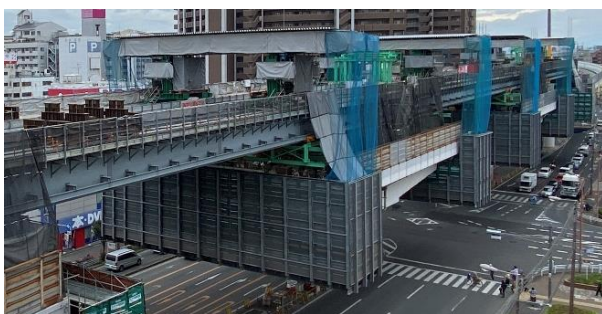
写真-7 移動作業車

移動作業車（写真-7）はPC箱桁橋の切断を行う作業足場であり、撤去の進捗に併せて橋軸方向に移動する。中間橋脚から張出した桁の先端部から橋脚方向に向かって撤去を進めるため、南北の中間橋脚に対して2台ずつ合計4台設置した。仮設桁上を移動する上部台車部分は隣接桁上にて組立てて、70tRCにて仮設桁上面の軌条に載せている。工事ヤードにて組立てた下部の作業足場部分は、交差点の夜間規制を行い、電動チェーンで吊り上げて上部台車部分とPC鋼棒で連結させた。

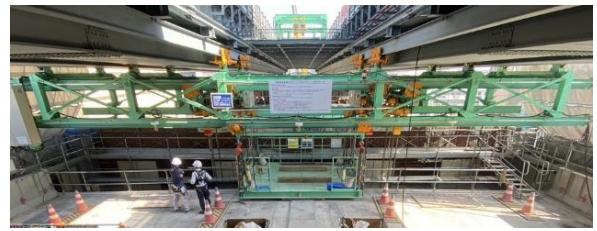
写真-8 サスペンションクレーン

サスペンションクレーン（写真-8）は移動作業車内で行う切断作業において、吊切りを行うためのクレーン設備である。吊切りにより切断したCo塊は、運搬台車へ中継するため、中央部のステージまで移動させ荷置きを行う。移動作業車と連携して動くため、移動作業車と同じく4台設置した。橋面上で組立てて、仮設桁側方の吊軌条から懸垂させている。

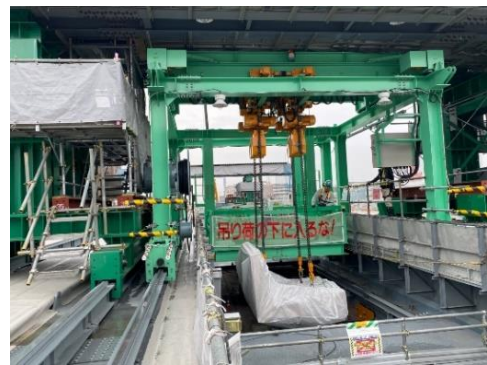
写真-9 運搬台車（Co塊の揚重中）

運搬台車（写真-9）はサスペンションクレーンで荷置きされたCo塊を仮設桁上に揚重し、仮設桁端部まで運搬する。南側と北側に1台ずつ合計2台配置した。橋面上で組立てて、移動作業車同様、仮設桁上面の軌条に載せている。

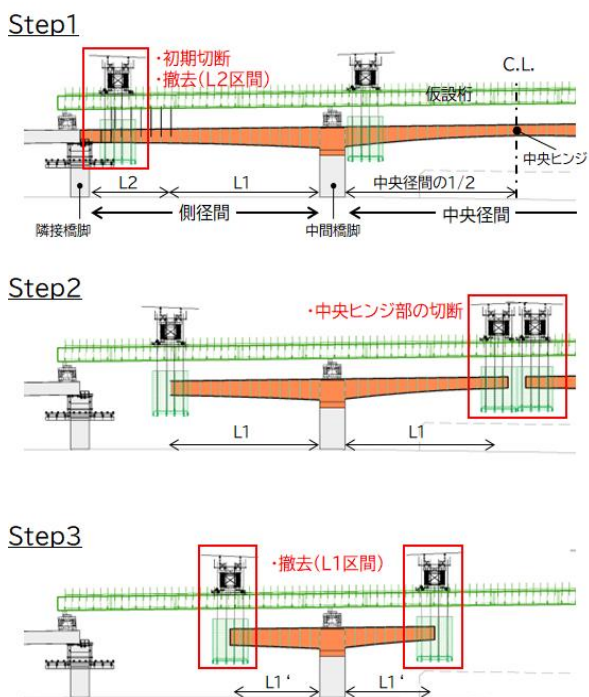
図-5 仮設桁を用いた PC 箱桁橋の撤去手順

仮設桁を用いた PC 箱桁橋の撤去手順は図-5 に示すとおり。まず、側径間部の隣接橋脚側で初期切断を行い、中央ヒンジまでの中央径間の張出し長さと同程度になるまで撤去を進めた (Step1)。続いて、ゲレンク杓や水平ゴム支承を含む中央ヒンジ部を撤去した (Step2)。その後、建設時の架設とは逆方向に、両側の張出し長を均衡させながら張出し側から中間橋脚に向かって撤去を進めた (Step3)。

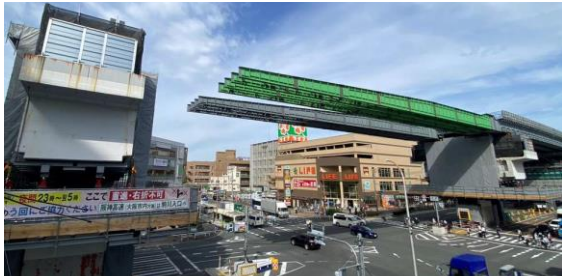
写真-11 交差点上で張出し状態の手延べ桁

まず、付属設備を取り除き、仮設桁の南端部に約 50 m の手延べ桁を連結させた。北端部には牽引のため油圧ジャッキを取り付けた桁を接続した。仮設桁の支点部は最大 32 台 (4 支点×8 台/支点) のエンドレスローラーにて受け、最大約 1,300 t の仮設桁を 40~50 t のジャッキ計 8 台で北側橋面上へ引き戻した (写真-11, 12)。北側橋面上のスペースに限りがあるため、手延べ桁を含めて長さ約 220 m となった仮設桁の引き戻しを 4 回の工程に分け、延べ 13 夜間で行った。瓜破交差点直上で仮設桁の移動が伴うため、基本的に交差点の東西方向を夜間通行止めにして実施した。
