阪神高速 14号松原線 喜連瓜破付近橋梁架替え工事 (喜連瓜破～三宅 JCT 間 終日通行止め) にともなう交通状況について(2023年 1月状況)

1. 工事概要

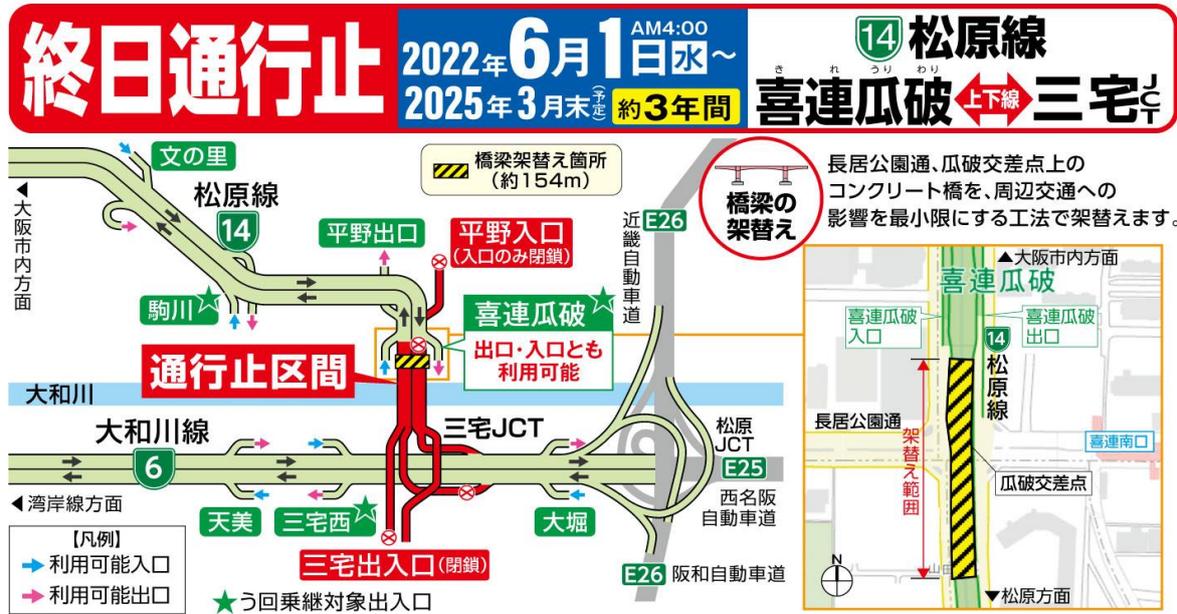
○通行止めの概要

現在、以下のとおり阪神高速 14号松原線喜連瓜破付近において、長居公園通・瓜破交差点をまたぐ橋梁の架替え工事を実施しています。工事の実施にあたり、2022年 6月 1日(水)より、喜連瓜破～三宅 JCT 間で終日通行止めを実施(2025年 3月末までの予定)しています。

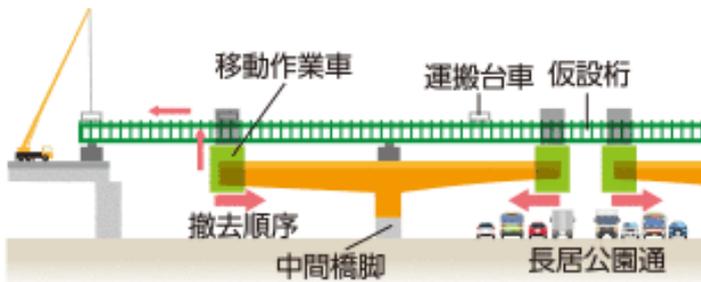
既設コンクリート橋梁の撤去

2022年 6月より本線を通行止めし、既設橋梁の舗装及び中央分離帯の撤去等、既設橋梁撤去の事前作業を実施しました。7月下旬より本線上で既設橋梁撤去用の仮設桁の組み立てを行い、運搬台車、移動作業車等を設置後、2023年 1月より桁切断を開始しました。

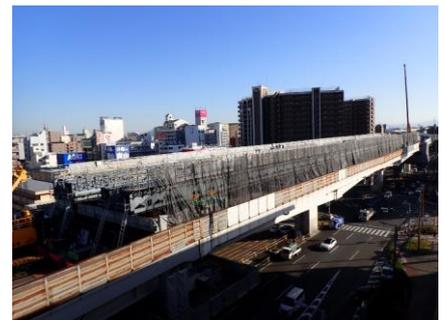
仮設桁 全景

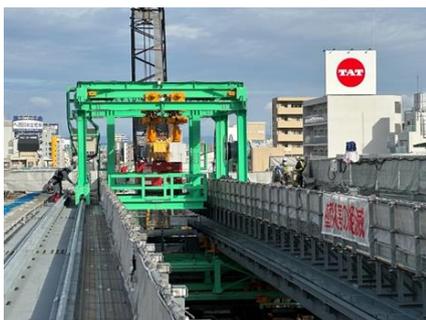
運搬台車 設置状況

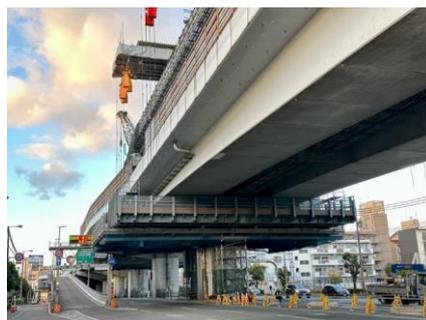
移動作業車 設置状況

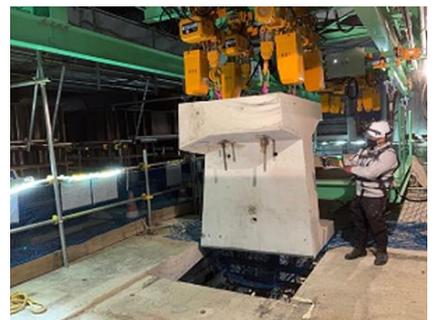
既設コンクリート橋梁の桁切断状況

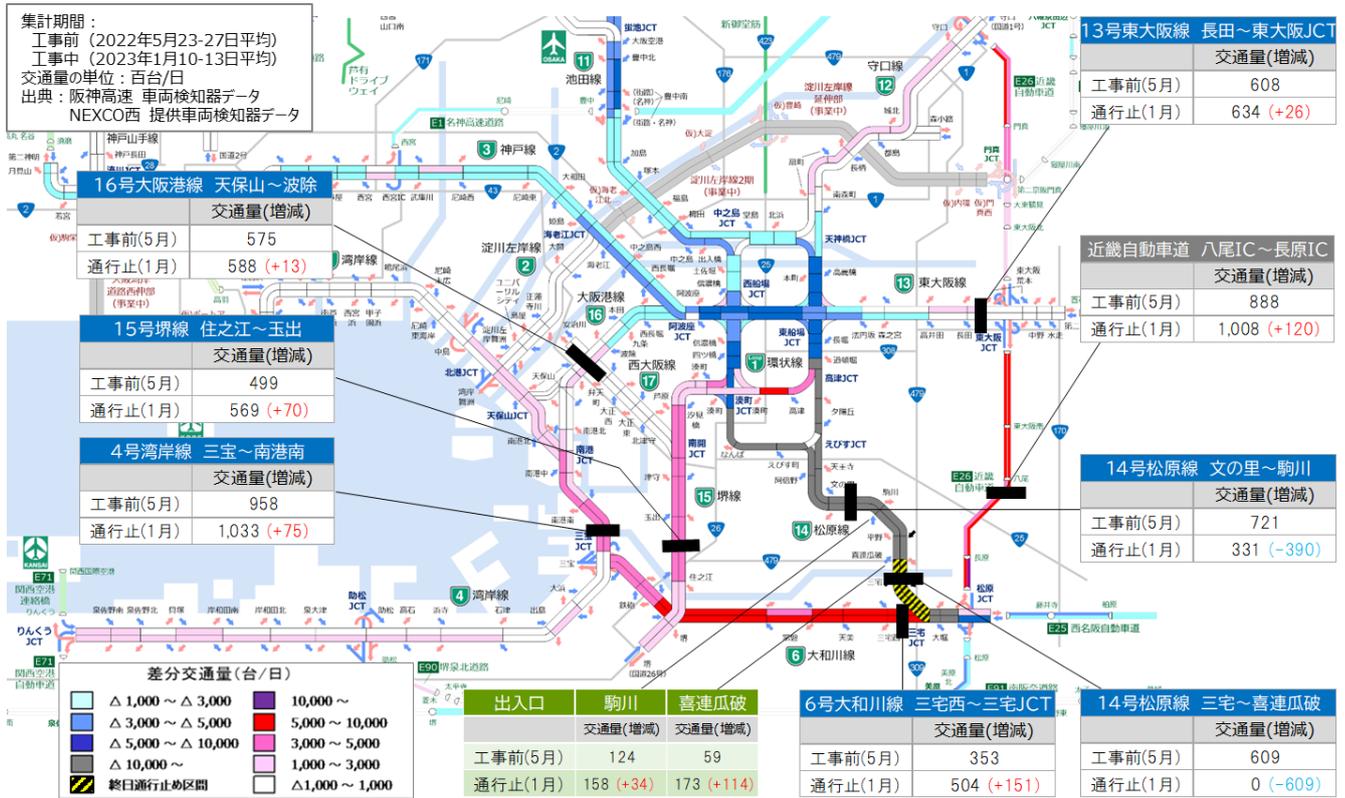
○交通量の変化

今回の通行止め工事による、高速道路の交通状況の変化は以下のとおりです。
 交通量が増加したのは、大和川線～湾岸線、近畿道等の広域う回ルートや堺線です。交通量の減少がみられたのは、松原線と相互利用の多い西名阪道・阪和道～松原線～環状線～神戸線・池田線等です。

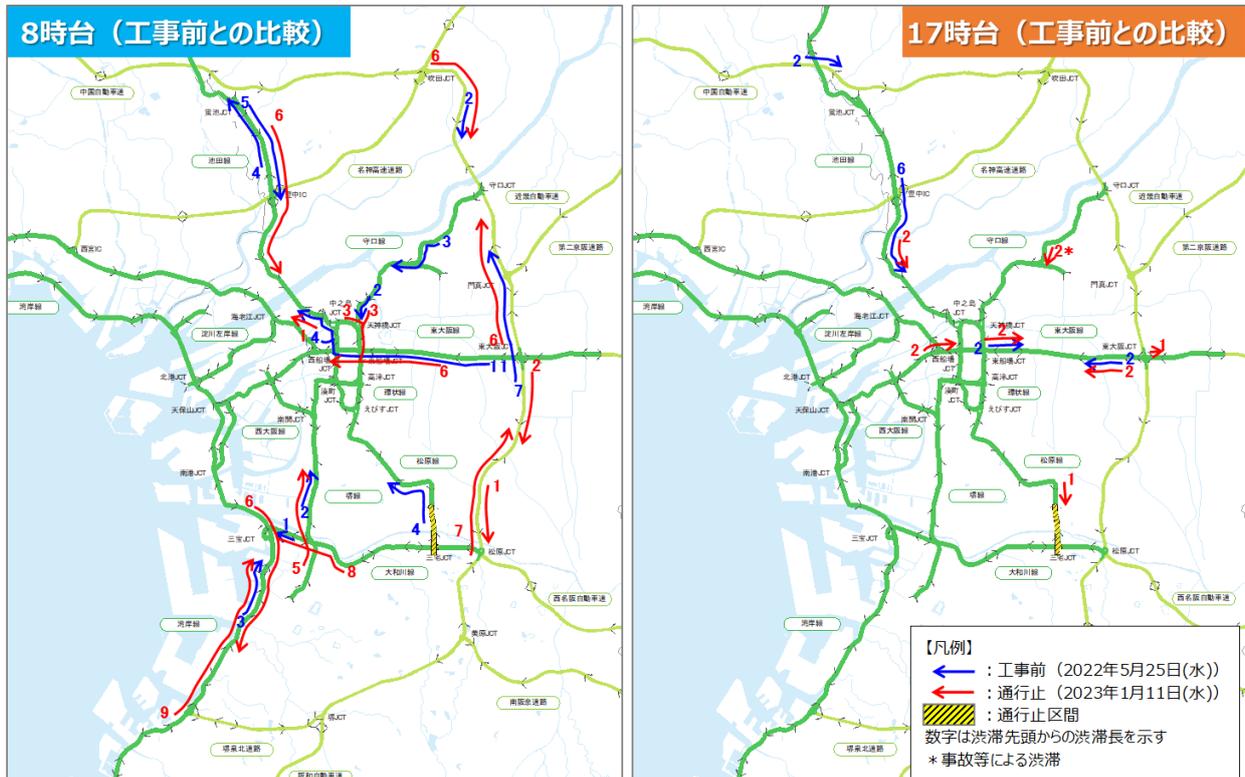
○渋滞発生状況の変化

今回の通行止め工事による、朝夕のピーク時間帯における高速道路の渋滞発生状況の変化は以下のとおりです。

出典：阪神高速 車両検知器データ
 NEXCO西 渋滞データ

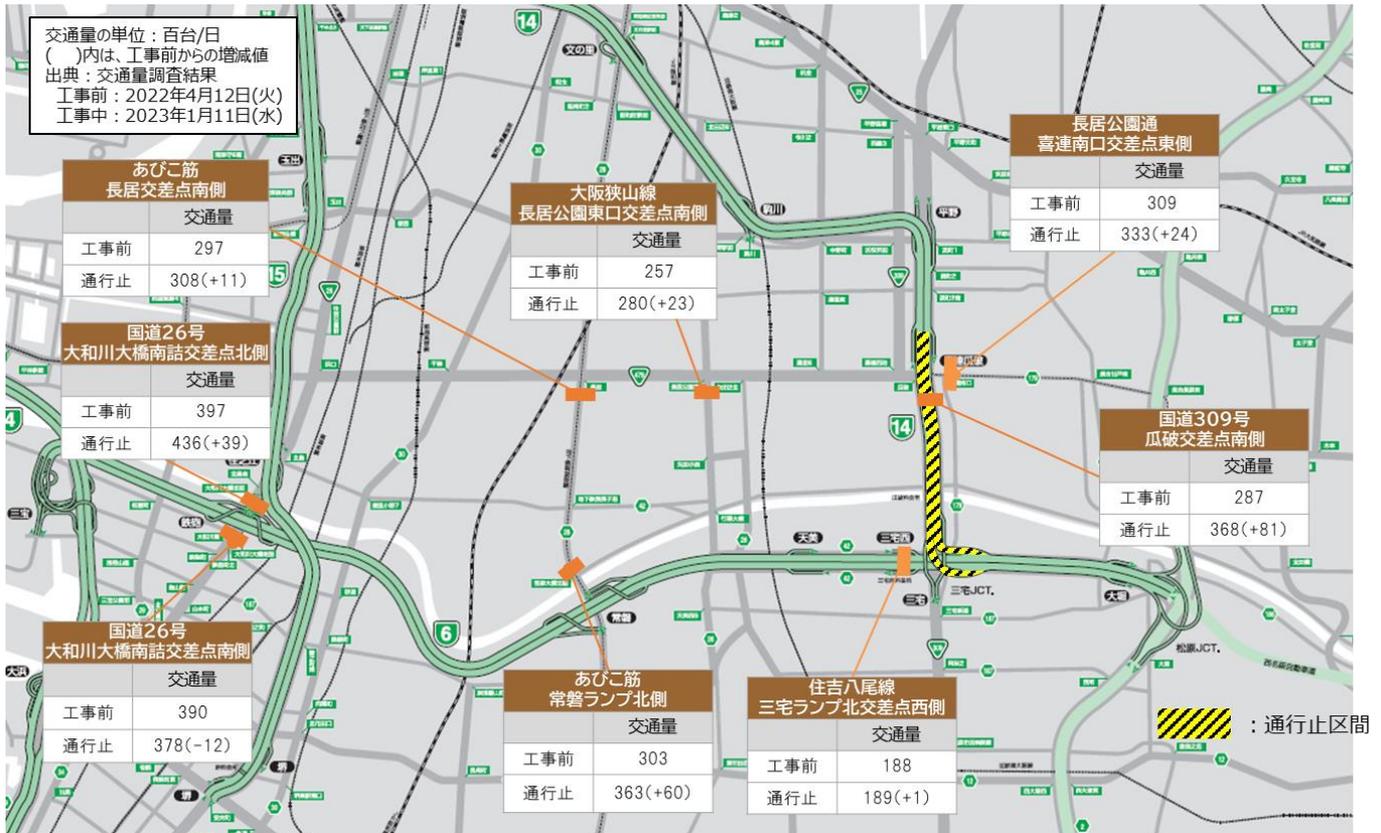
○交通量の変化

今回の通行止め工事による、一般道路の交通量の変化は以下のとおりです。

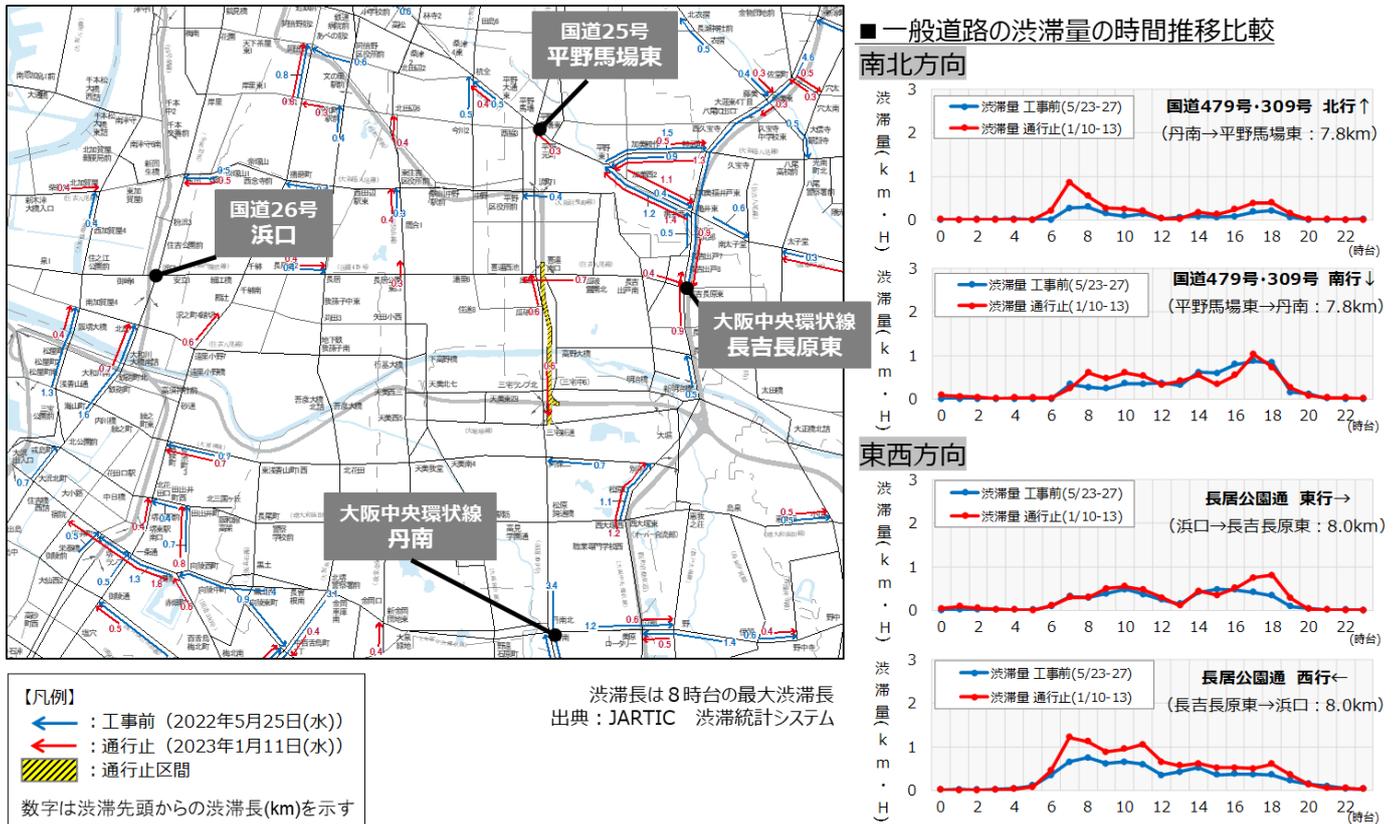
○渋滞発生状況の変化

今回の通行止め工事による、一般道路の渋滞発生状況の変化は以下のとおりです。渋滞が増加している区間があり、ご迷惑をおかけしております。今後とも高速道路を利用した広域う回をお願いいたします。

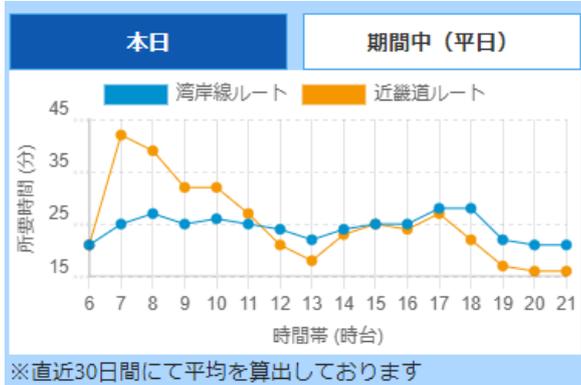
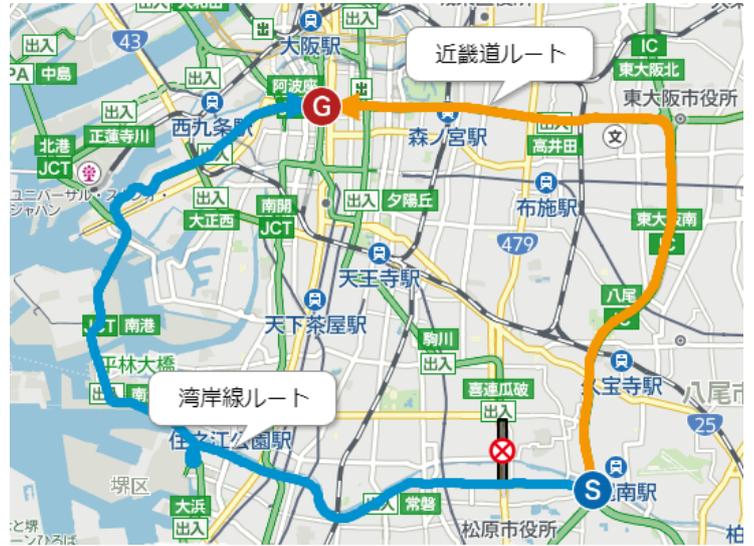
○松原 JCT から環状線までの所要時間比較（特設サイトでの情報提供）

広域う回ルートのうち、近畿道経由ルートで所要時間が大きくなっている状況です。特設サイト（https://kireuriwari-renewal.its-mo.com/routeSearch?start_id=SH-001&goal_id=SH-002）においては、以下のとおりう回ルートの所要時間を情報提供しています。交通分散のため広域う回へのご協力をお願いいたします。

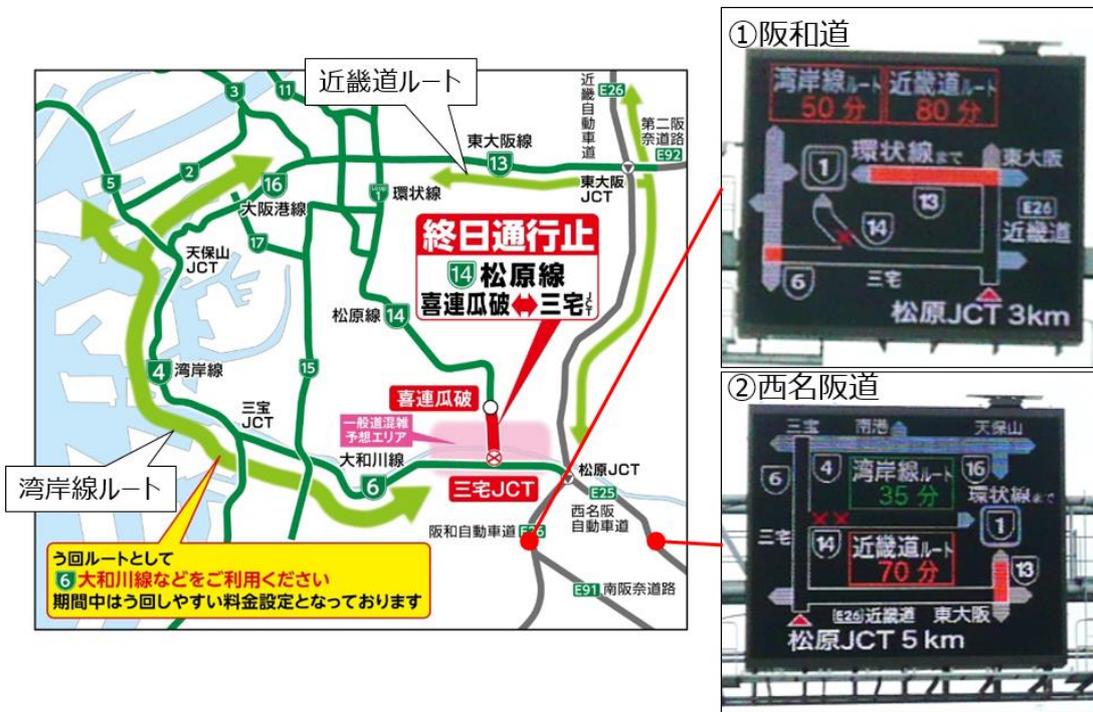
○松原 JCT から環状線までの所要時間比較（高速道路上での情報提供例）

西名阪道や阪和道では道路情報板において、う回ルートの所要時間を情報提供しております。交通分散のため広域う回へのご協力をお願いいたします。
