# 阪神高速 14 号松原線 喜連瓜破付近橋梁架替え工事 (喜連瓜破～三宅 JCT 間 終日通行止め) にともなう交通状況について(2023 年 7 月状況)

## 1. 工事概要

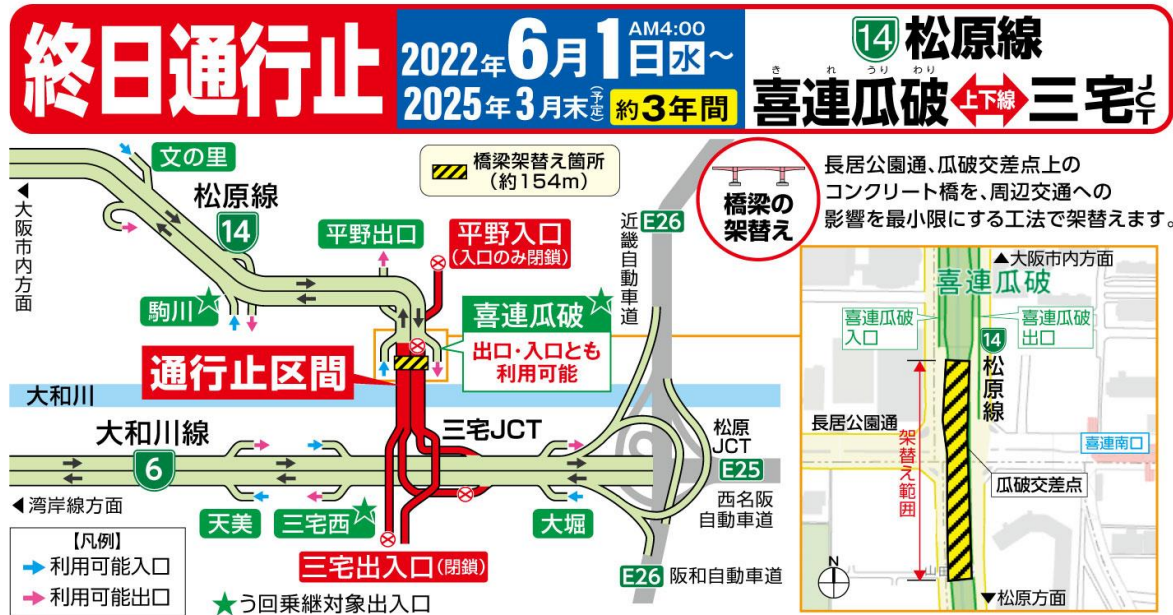
### ○通行止めの概要

現在、以下のとおり阪神高速 14 号松原線喜連瓜破付近において、長居公園通・瓜破交差点をまたぐ橋梁の架替え工事を実施しています。工事の実施にあたり、2022 年 6 月 1 日(水)より、喜連瓜破～三宅 JCT 間で終日通行止めを実施(2025 年 3 月末までの予定)しています。

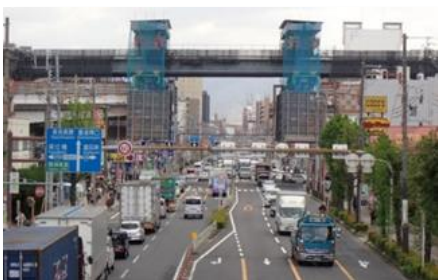
既設橋梁 撤去状況(4 月)

2022 年 6 月より本線を通行止めし、既設橋梁の舗装及び中央分離帯の撤去等、既設橋梁撤去の事前作業や仮設桁の設置作業を実施しました。2023 年 1 月より既設橋梁 (上部工) の撤去を開始し、6 月に撤去が完了しました。現在、中間橋脚柱頭部 (下部工) の撤去作業のために、運搬台車、移動作業車等を含めた仮設桁の撤去作業を行っております。

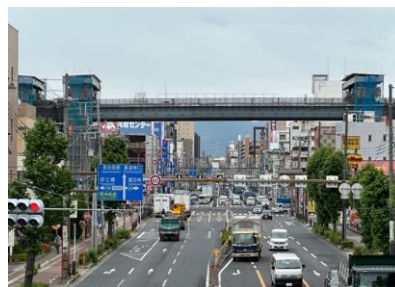
既設橋梁 撤去状況(6 月)

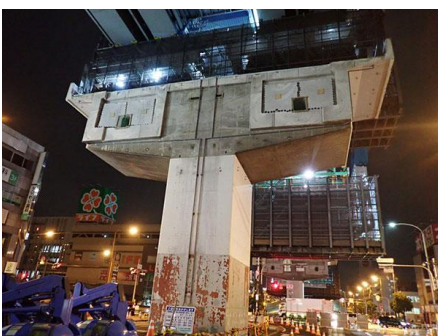
中間橋脚 (上部工撤去後)

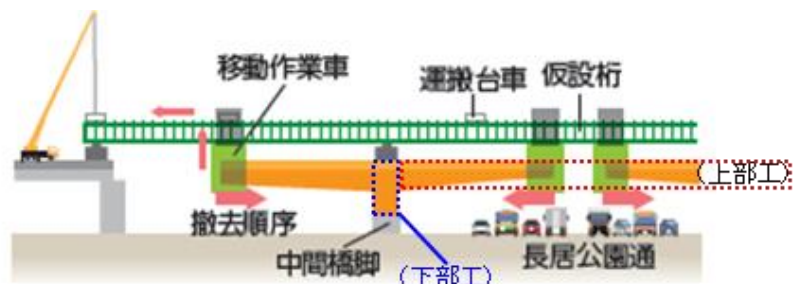
既設コンクリート橋梁の撤去(上部工・下部工)

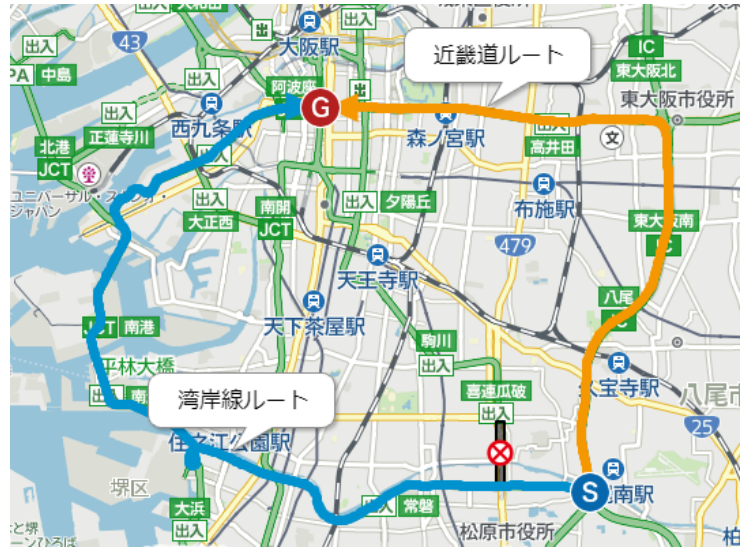
### ○松原 JCT から環状線までの所要時間比較（特設サイトでの情報提供）

広域う回ルートのうち、近畿道経由ルートで所要時間が大きくなっている状況です。特設サイト（[https://kireuriwari-renewal.its-mo.com/routeSearch?start\\_id=SH-001&goal\\_id=SH-002](https://kireuriwari-renewal.its-mo.com/routeSearch?start_id=SH-001&goal_id=SH-002)）においては、以下のとおりう回ルートの所要時間を情報提供しています。交通分散のため広域う回へのご協力をお願いいたします。

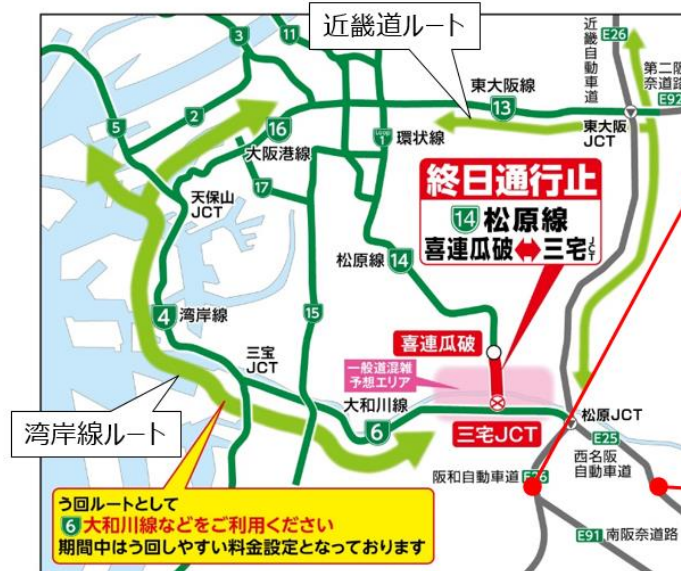
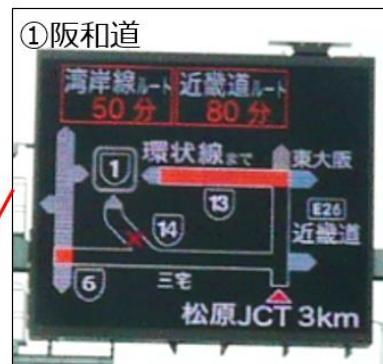
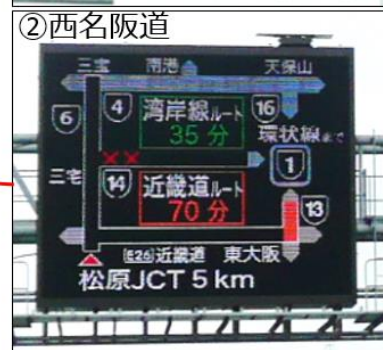
### ○松原 JCT から環状線までの所要時間比較（高速道路上での情報提供例）

西名阪道や阪和道では道路情報板において、う回ルートの所要時間を情報提供しております。交通分散のため広域う回へのご協力をお願いいたします。
