## 【1号環状線リニューアル工事 2021 北行】の完了について ～工事へのご理解とご協力、誠にありがとうございました～

以下、本リニューアル工事の工事内容、交通影響などについて、ご報告させていただきます。

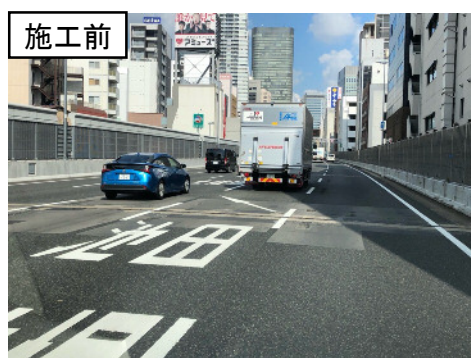
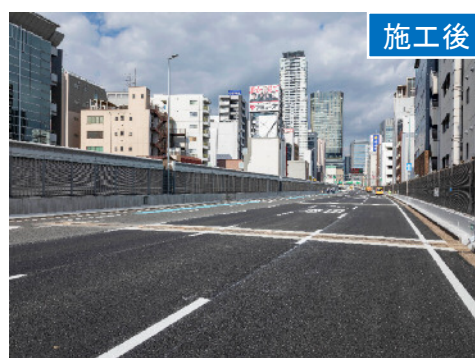
通行止め区間の全範囲において、雨天時でも視認性の良い排水性舗装を、カーブ区間などにはすべりにくい舗装（密粒度ギャップ舗装）を施工し、安全性の向上を図りました。また、損傷の見つかった伸縮継手（ジョイント）に関しては、取り替えることで走行性の向上や沿道環境の改善も図っています。

舗装・伸縮継手（ジョイント）の補修状況

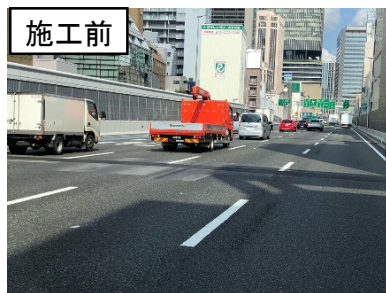
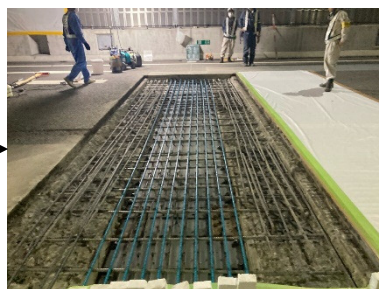
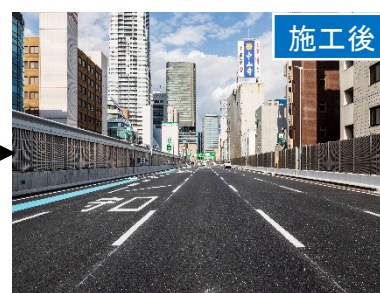
安全性・走行性の向上および車両走行時の騒音・振動を大幅に低減すべく、一部の伸縮継手（ジョイント）を撤去し、コンクリート床版を連結することでつなぎ目の解消（ジョイントレス化）も行いました。

床版連結の実施状況

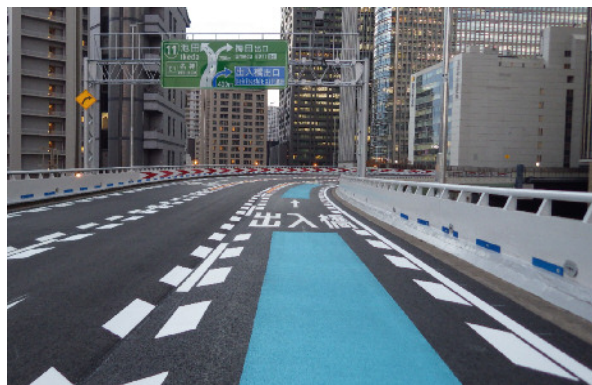
また、誤退出防止のために、出入橋出口には分岐の手前からカラー舗装を新たに施工し、出口へつながる車線であることを明示しました。信濃橋出口・土佐堀出口では誤退出防止の観点から、既存のカラー舗装の改良を行いました。

出入橋出口手前のカラー舗装

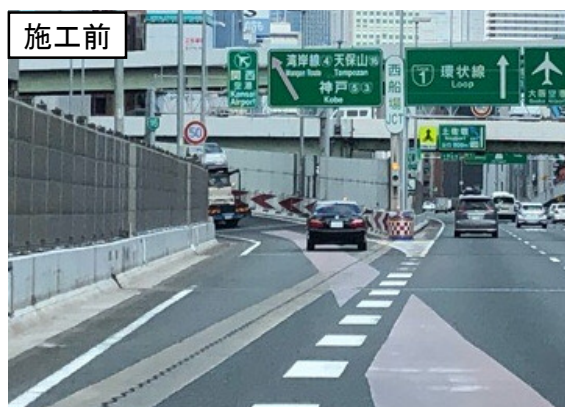
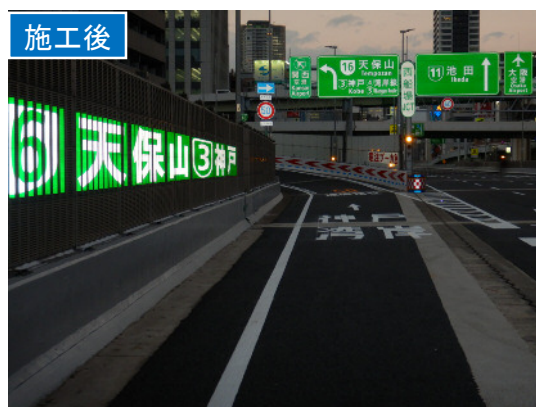
そこで昨年の南行区間に引き続き、誤分岐対策として、方面案内が分かりやすくなるよう案内標識のレイアウト改良を全面的に行いました。さらに、昨年のアンケート調査をもとに壁面を活用して案内の充実化を図りました。

施工前

施工後

壁面を活用した案内の充実化(西船場 JCT)

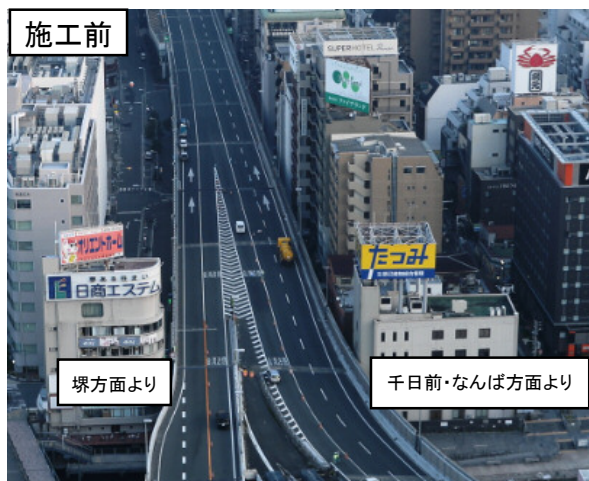
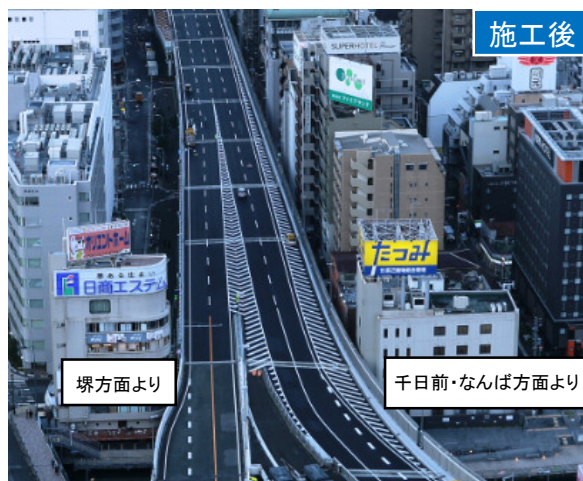
湊町 JCT では、西船場 JCT (信濃橋渡り線) や大和川線の供用による交通流の変化を考慮して、区画線の改良や注意喚起看板の設置などによる交通の整流化を図りました。これにより、堺方面からの渋滞が軽減するとともに、スムーズな合流ができることが期待されます。各方面からの走行イメージを特設サイトにてご覧いただけます。

施工前

施工後

湊町 JCT の合流形状変更

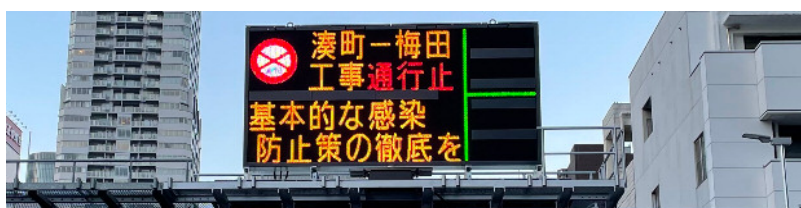
道路情報板をマルチカラー表示対応に更新し、見えやすさに配慮しました。

更新後の道路情報板

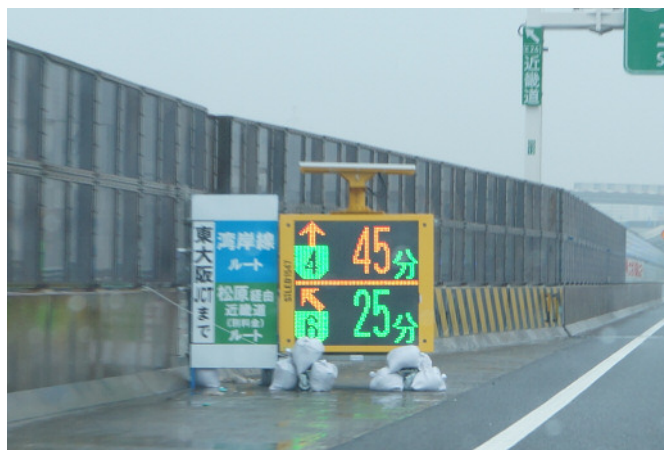
通行止め工事期間中、海老江・三宅・三宝・東大阪の各 JCT において、大阪市内を通過するルートと 6 号大和川線等を使った広域う回ルートに対し、所要時間の短いルートの方を選択できるように、JCT の手前に経路比較情報板を設置し、両経路の所要時間の比較情報を提供しました。同様に、南港・南開 JCT の手前においても経路比較情報板を設置し、う回乗継を含めた池田方面への所要時間の比較情報を提供しました。

経路比較情報板(三宝 JCT)
