阪神高速１２号守口線　コンクリート橋脚の鉄筋損傷について

平成 23 年 11 月 18 日
阪神高速道路株式会社

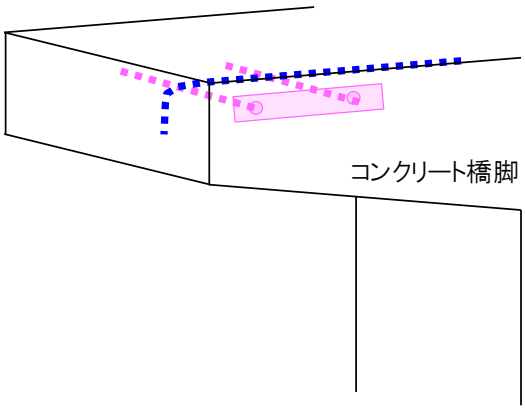
阪神高速 12 号守口線において、橋脚の改築工事を実施したところ、守口市淀江町付近のコンクリート橋脚で、内部の鉄筋が損傷していることを確認しました。

損傷の原因を調査したところ、過去に実施した補修工事の際、工事用に設置した仮設の部材が、鉄筋に干渉し、損傷に至ったものと判明しました。

１．場　所：阪神高速１２号守口線（守口市淀江町付近）
２．状　況：コンクリート橋脚の鉄筋と工事部材が干渉し、鉄筋を損傷
３．対　応：損傷箇所の補修を実施するとともに、類似箇所を調査

高速道路を利用されるお客さまに影響を及ぼすものではありませんが、補修工事を行う予定です。また、類似損傷の有無についても調査を行う予定です。
