# 神戸線若宮カーブの事故防止対策

神戸管理部 神戸維持事務所  
同 部 同 事務所  
同 部 同 事務所

## 要 約

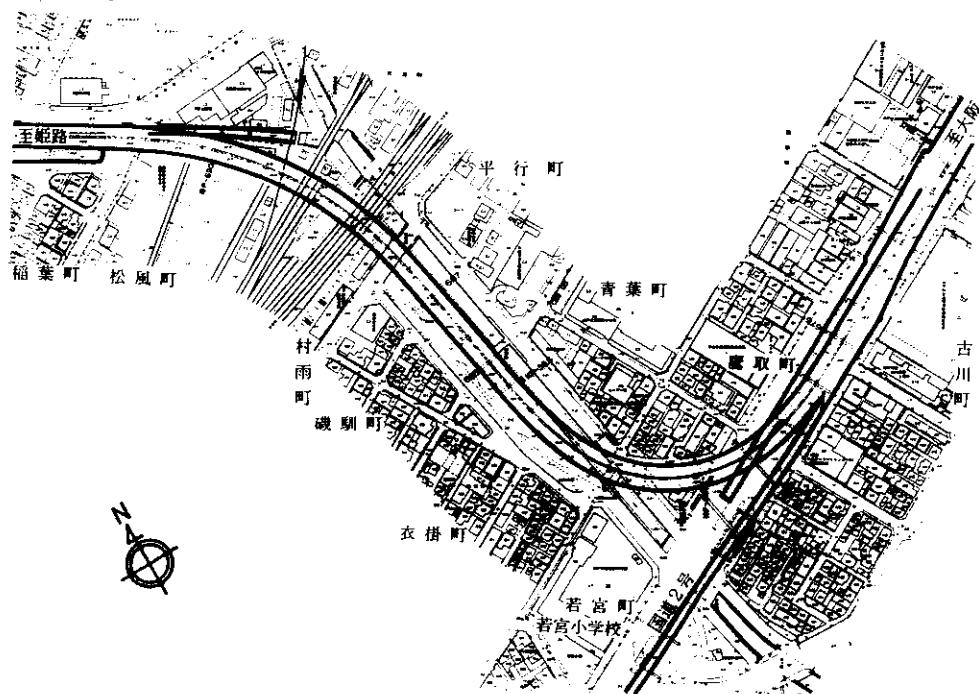
図-1 平面図

しかし、路下周辺の地域状況(図-1)をみてみると、特にカーブの外側、下り車線は、小学校、

公園、市道および国道に近接していて、小・中学校の通学路のほか、車両の通行も頻繁であることから、一つ間違えば大惨事といった背景がある。そこで、ことあるごとにその事故防止について各方面とも論議され、事故原因は車両の速度超過、荷物の過積載であることを考慮して種々の対策を実施してきたので、以下その概要について述べる。
