線状加熱による鋼床版デッキプレートの補修

神戸第一建設部 山手工事事務所 原 田 耕 一
大阪第二建設部 西大阪工事事務所 岡 本 美津男
神戸第一建設部 工事第一課 広 瀬 鉄 夫

要 約

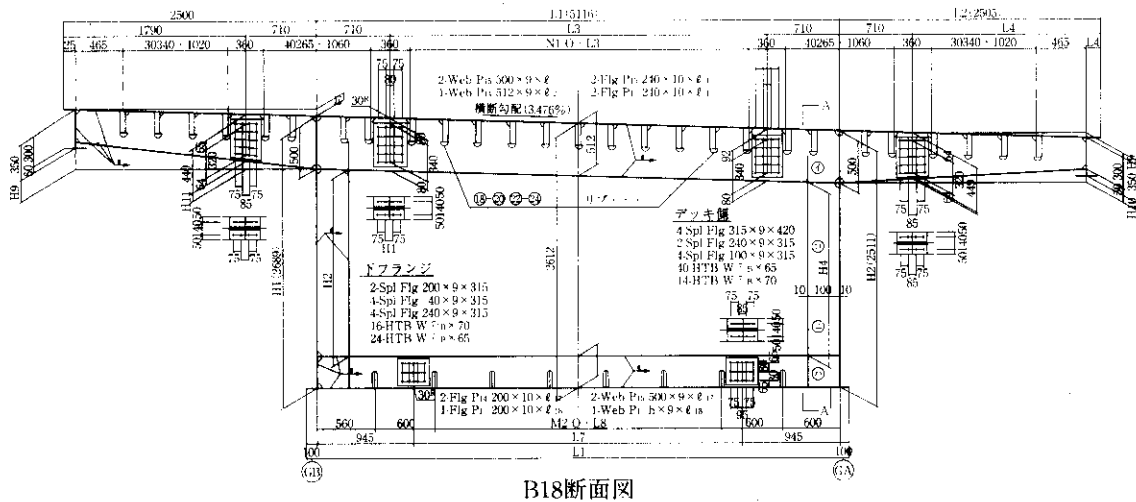
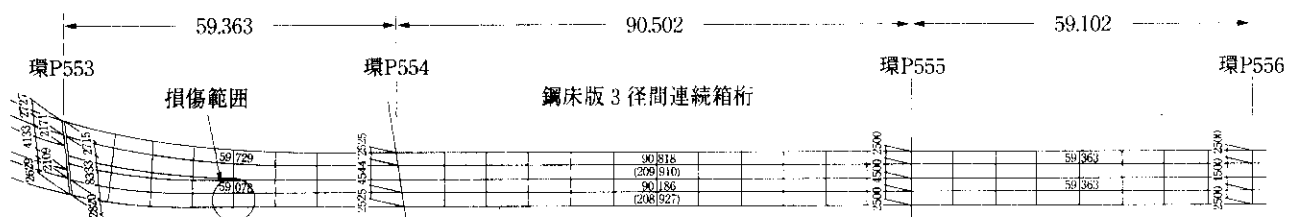
図-4 構造一般図

B18断面図

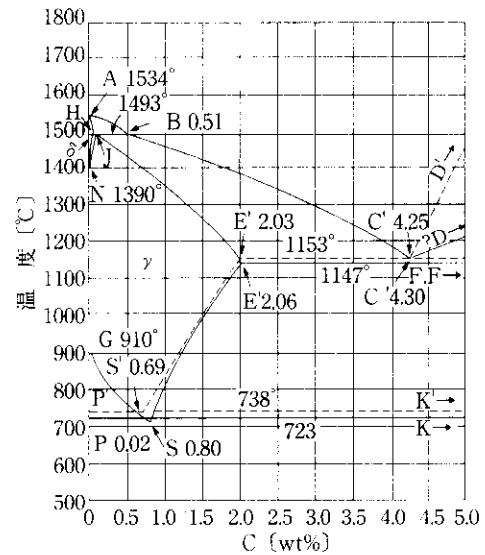
図-8 鋼の平衡状態図

加熱温度の設定については、鉄鋼の組成と熱処理を考えたものとしなければならない。図-8は鋼の炭素含有量と変態温度の関係を示している³⁾。純鉄の場合、910℃以下では体心立方格子の α 鉄、この温度以上では面心立方格子の γ 鉄、また γ 鉄
