阪神高速道路の大規模更新・修繕事業

～ 事業実施に係る課題と求める新技術～

平成27年5月8日

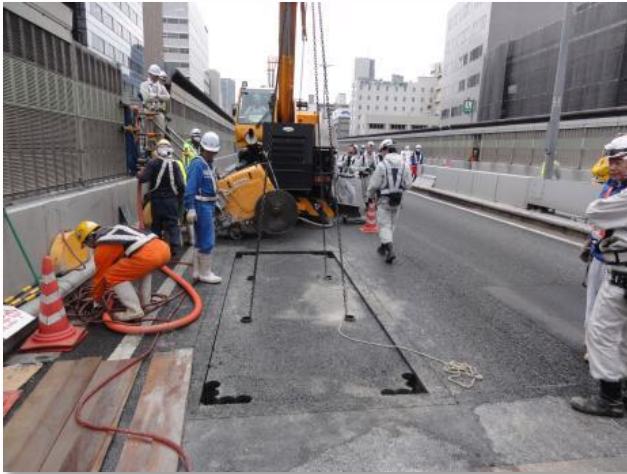
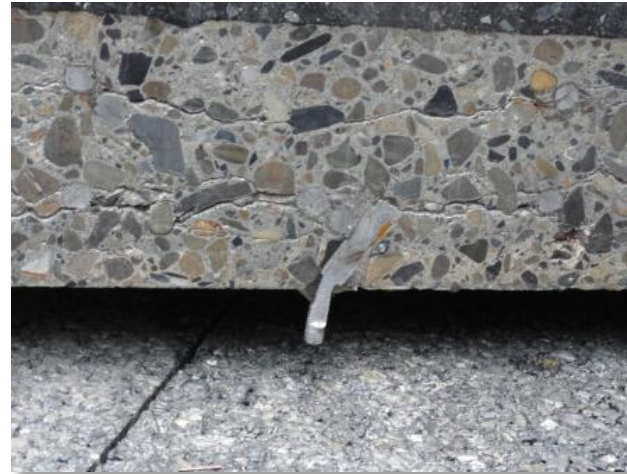
R C床版
切り出し

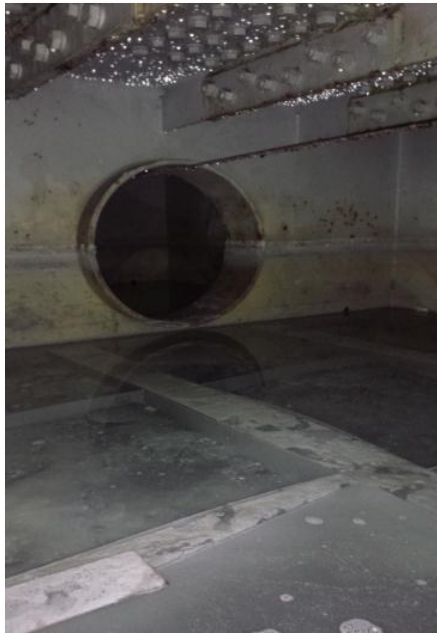
湊町鋼製
フーチング
内部状況調査

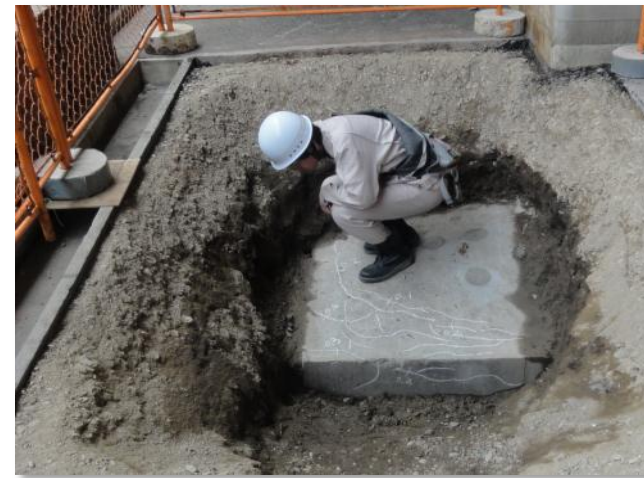
A S R橋脚 基礎調査

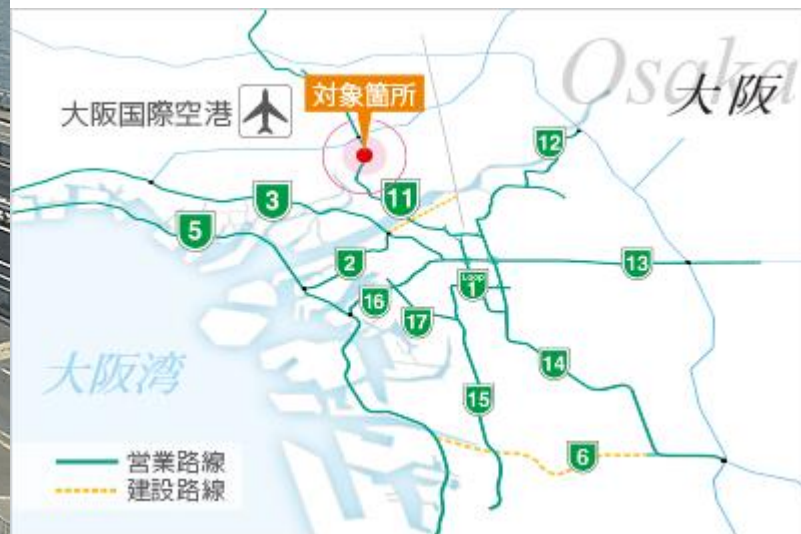
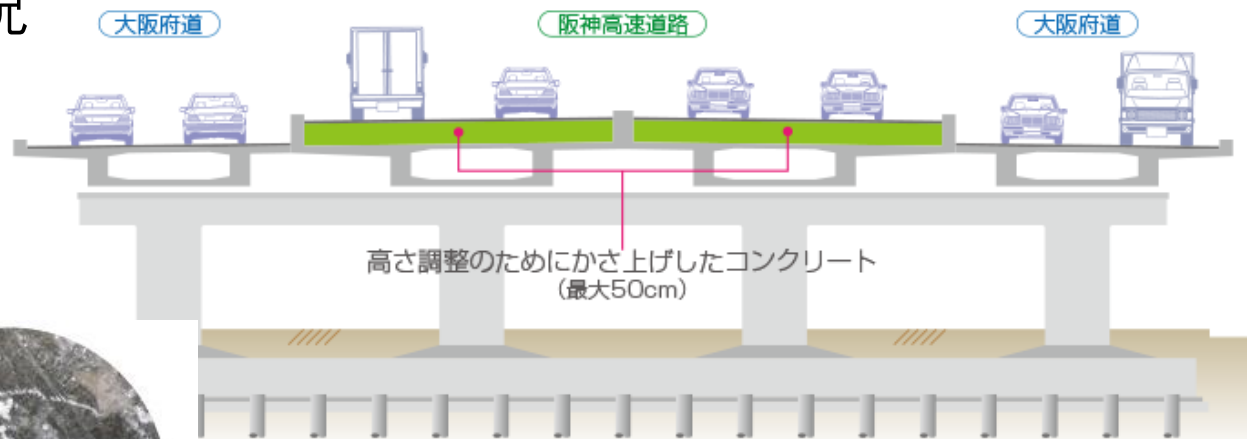
損傷原因と損傷状況

大阪万博開催に向け、既存橋梁を有効利用したコンクリートによるかさ上げや大型車交通量の増大が、床版や桁への大きな負担となりひび割れなど損傷が発生。

コンクリートの損傷状況

遊離石灰(白い部分)を含む浸水が発生し、鉄筋の腐食やコンクリートの劣化を促進。

- ✓ 上部構造: 桁の取り替え(路肩拡幅含む)、府道は既設利用
- ✓ 下部構造: 橋脚の拡幅

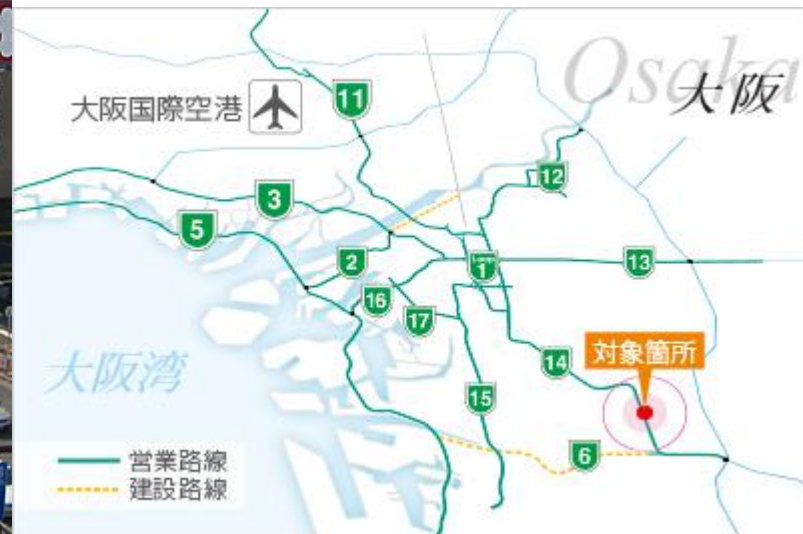
損傷原因と損傷状況

橋桁の中央付近にあるヒンジ形式の継ぎ目が、設計当時の想定を上回り大きく垂れ下がり、これに伴い路面が沈下。

この区間の立地条件に対して、建設当時は「合理的」とされていた工法を採用したが、橋桁の中央付近にあるヒンジ部が徐々に垂れ下がり、これに伴い路面が大きく沈下。

応急対応として、垂れ下がった橋桁をケーブルで引き上げる対策を行っているが、十分な回復が見られず再び沈下が進行する恐れあり。

- ✓ 上部構造: 桁の取り替え
- ✓ 下部構造: 橋脚の新設

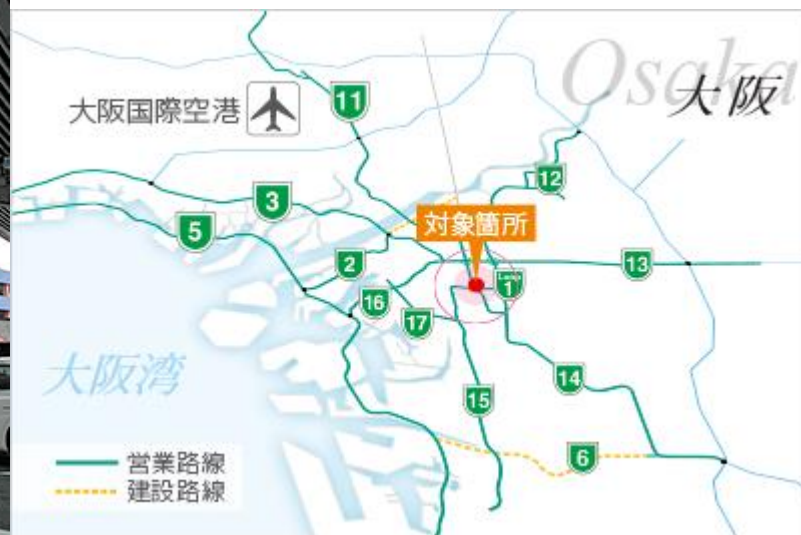
損傷原因と損傷状況

基礎直下に地下街や鉄道が重なり合う立地を考慮して、構造物を軽くするために採用した鋼製基礎が、地下水の上昇により腐食が進行。

建設後の周辺環境の変化で、付近の地下水位が上昇。内部が空洞になっている鋼製の基礎内部に地下水が流れ込み、腐食が進行。内部の空間は、水位の増減を繰り返しながら常に高湿で保たれ、今後もさらに腐食が進行しやすい環境である。

- ✓ 下部構造:フーチング基礎の取り替え

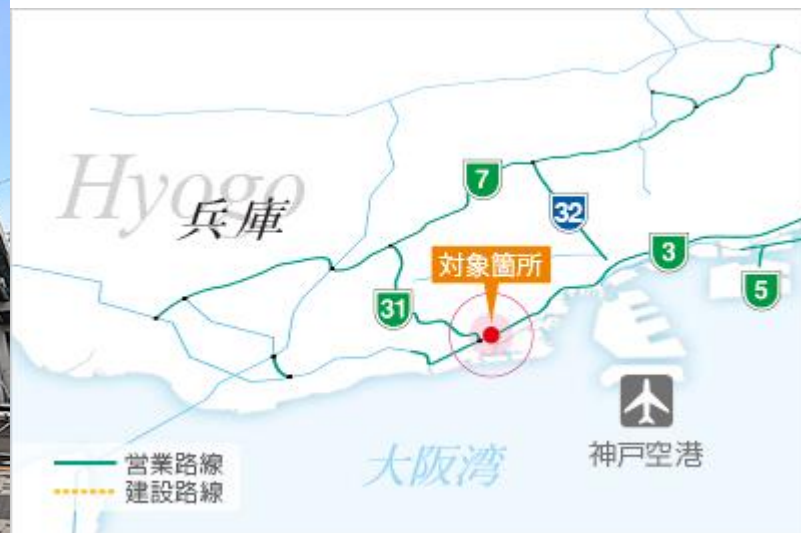
損傷原因と損傷状況

立地条件の厳しい狭い敷地に、橋脚の間隔を長くして設置する必要があり、基礎や上部工を小型・軽量化した結果、床版や桁に亀裂が進行。

鋼床版、及び鋼桁の各所で疲労き裂が発生。原因は、鋼桁が軽量で変形しやすい構造である事や、増大する大型車交通による繰り返しの負荷に加え、兵庫県南部地震の影響など、複合的な要因によるものと考えられる。

- ✓ 上部構造: 桁の取り替え
- ✓ 下部構造: 橋脚の補強
