大規模更新事業の状況報告（法円坂付近）

阪神高速道路株式会社

2025年 2月 19日

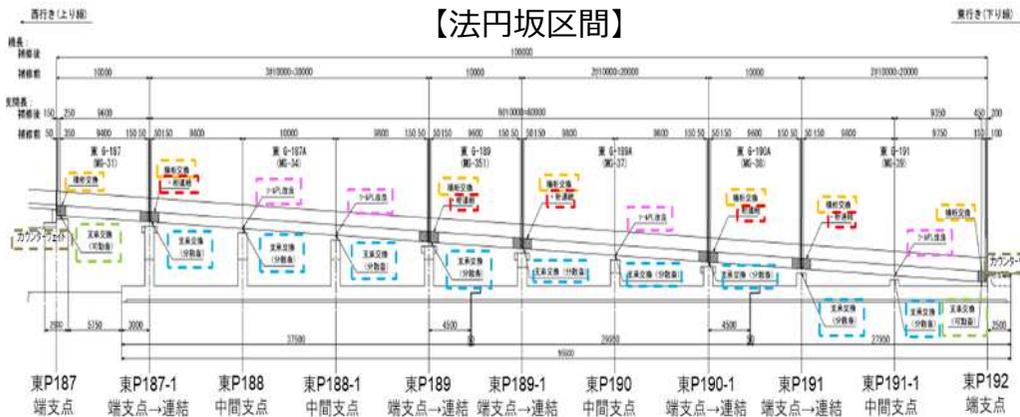
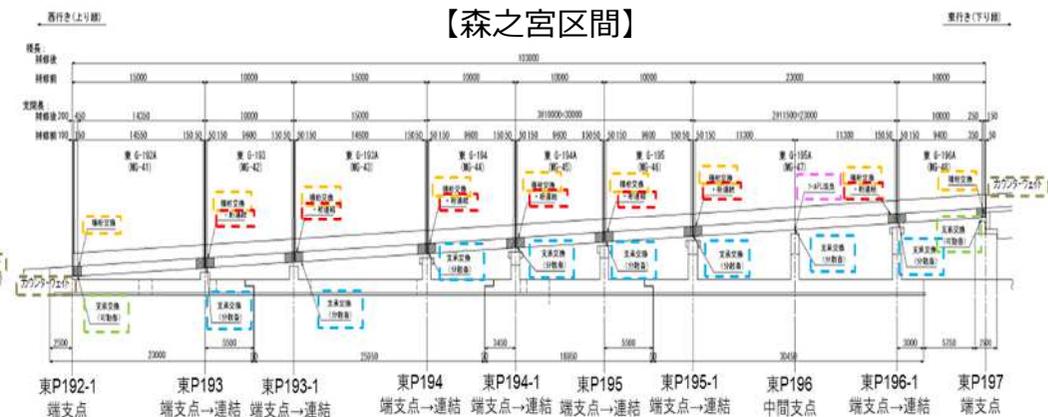
対策内容

○疲労き裂の発生は、下記要因が複合的に関連したと推定。

- ①軽量であるため端支点到に浮き上がりによる振動が生じる
- ②死荷重反力に比べて活荷重反力の影響が相対的に大きく変動応力を繰り返し受ける
- ③伸縮装置部と路面の段差によって発生する振動の影響
- ④応力集中が発生しやすい疲労強度の低い構造

○2012（平成24）年の東大阪線のフレッシュアップ(8日間通行止め)工事で、鋼 I 桁連結化(連続化)による構造改良等を実施。

- 法円坂区間（6連・10径間）と森之宮区間（8連・9径間）をそれぞれ全径間連続桁化。
 かけ違い部の桁連結、疲労損傷がある発生している横桁の取替え、中間支点の支承を反力分散ゴム支承へ取替え、端支点はBP-B支承へ取替え、端支点部へカウンターウェイト設置
- カウンターウェイトについては端支点部（東P187,192,192-1,197）のG1桁・G7桁付近に設置。

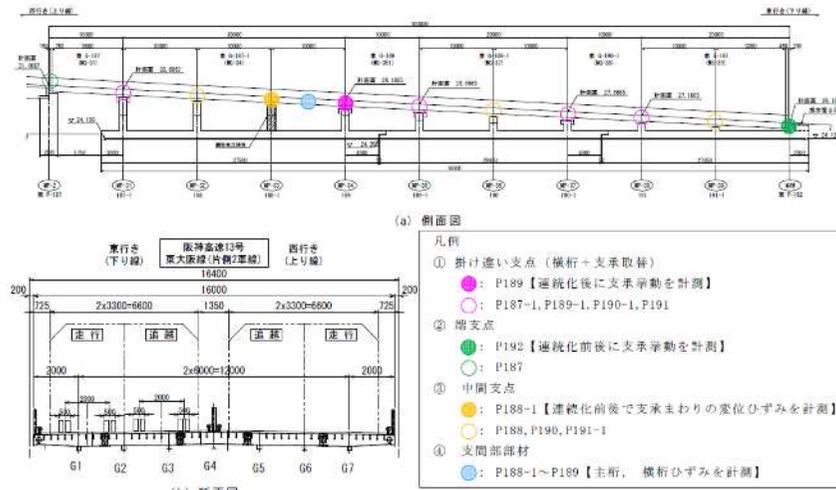
構造改良前後の現地計測箇所

○2012 (平成24) 年の東大阪線のフレッシュアップ(8日間通行止め)工事で、鋼 I 桁連結化(連続化)による構造改良等を実施。
 ○構造改良の前後 (前:2012年,後:2013年) で、現地計測結果及びFEM解析結果から効果が発揮されていることを確認。

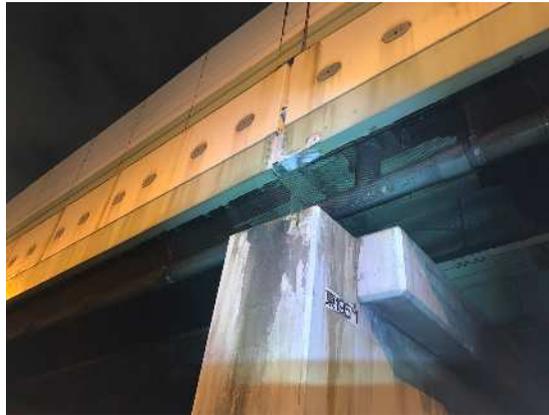
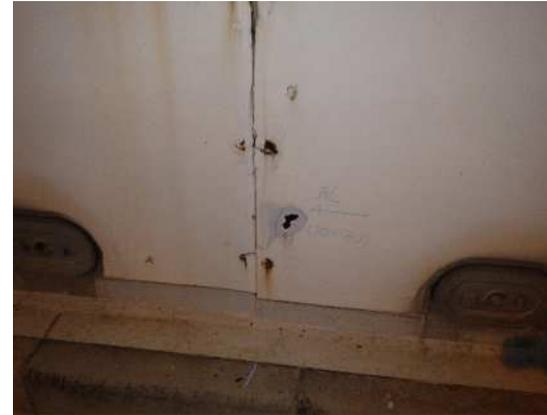
⇒ 直近（2021年）の定期点検では鋼桁き裂は見つからない。

Aランク損傷53件うち鋼桁7件（さび・腐食）、鋼製高欄28件（さび・腐食）
