# 大規模更新事業（法円坂付近）の対応方針

阪神高速道路株式会社

2026年 6月 5日

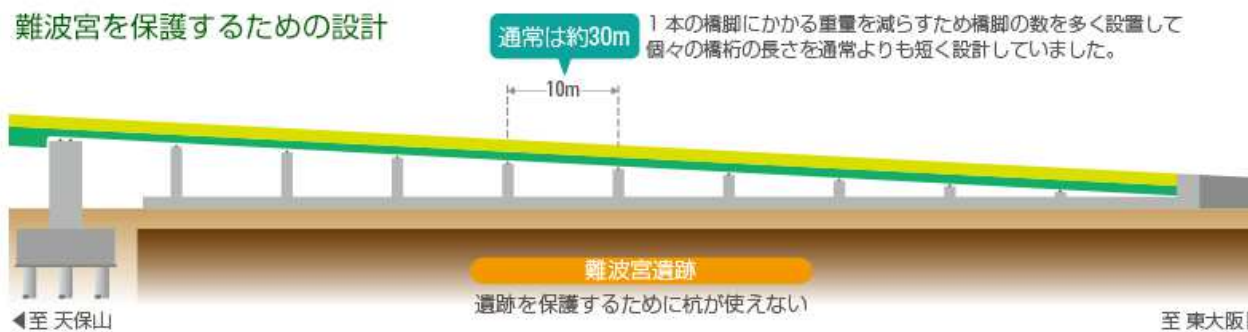
- 史跡保存を優先し杭基礎を設けず、軽量化のため鋼床版I桁を採用した結果、過去（1993年、2010年）に支点部付近に、繰返しき裂が発生
- き裂発生箇所を中心に2012年に桁連結等の対策を実施したが、疲労耐久性の低い構造が残っている等、将来き裂の再発が懸念されたことから、「橋梁上部工の造り替えを実施する」ことで2015年に事業化

難波宮遺跡の保存を優先して建設された杭基礎を設けない短支間の鋼床版橋

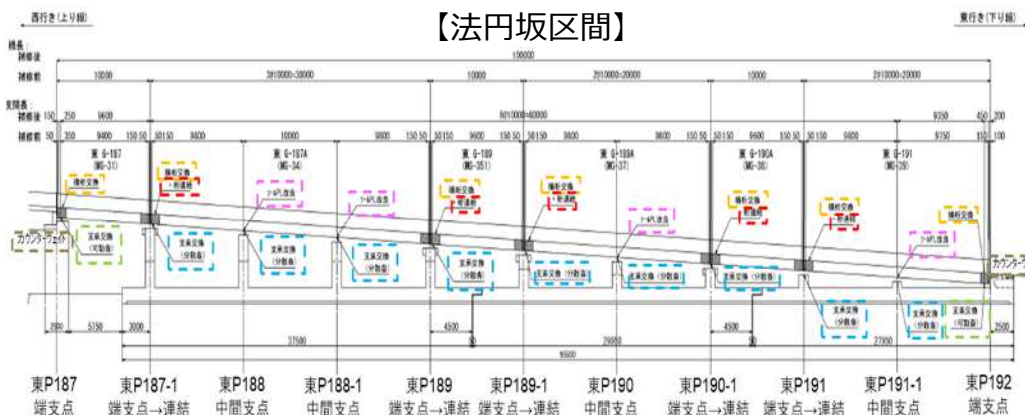
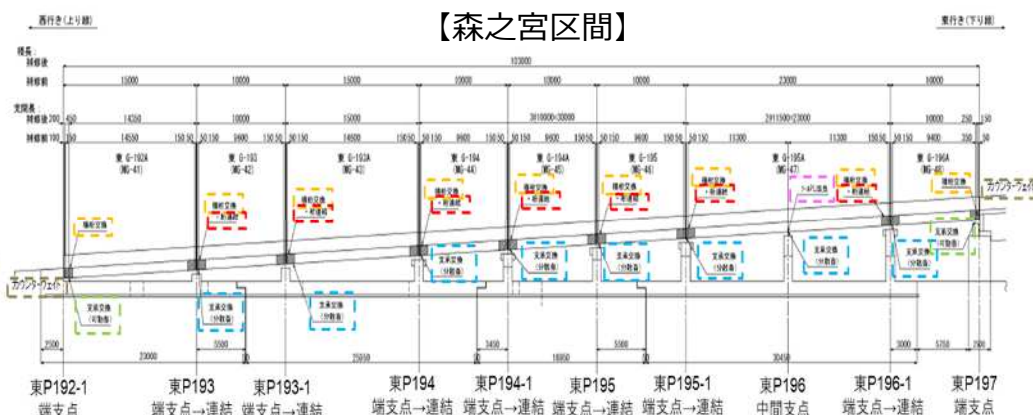
○疲労き裂の発生は、下記要因が複合的に関連したと推定。

- ①軽量であるため端支点到に浮き上がりによる振動が生じる
- ②死荷重反力に比べて活荷重反力の影響が相対的に大きく変動応力を繰り返し受ける
- ③伸縮装置部と路面の段差によって発生する振動の影響
- ④応力集中が発生しやすい疲労強度の低い構造

○2012 (平成24) 年の東大阪線のフレッシュアップ(8日間通行止め)工事で、鋼 I 桁連結化(連続化)による構造改良等を実施。

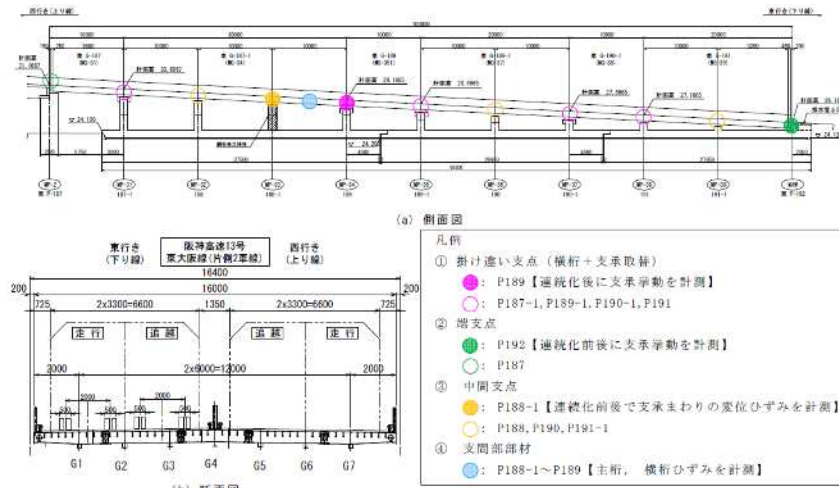
構造改良前後の現地計測箇所

○2012 (平成24) 年の東大阪線のフレッシュアップ(8日間通行止め)工事で、鋼 I 桁連結化(連続化)による構造改良等を実施。  
 ○構造改良の前後 (前:2012年,後:2013年) で、現地計測結果及びFEM解析結果から効果が発揮されていることを確認。

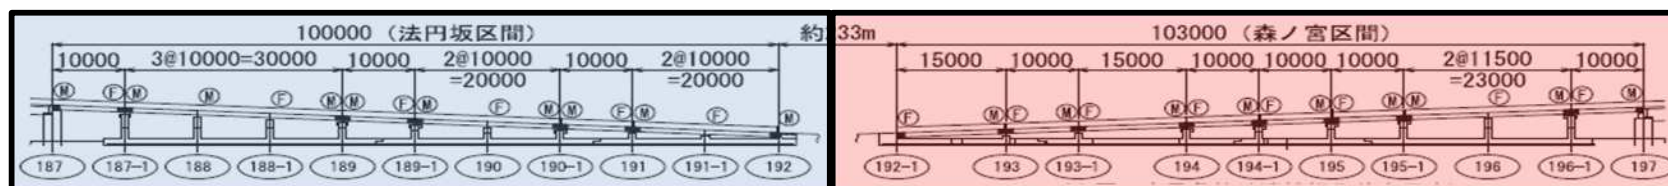
- 森之宮区間（東P192-1～東P197）

過年度計測区間(2013,2021)

今回計測区間(2025)
