最新の知見を踏まえた 更新事業等の必要性

阪神高速道路株式会社

2022年 2月 2日

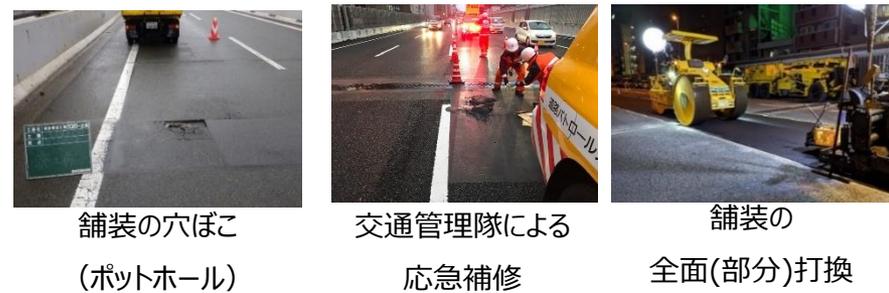
舗装の穴ぼこ
(ポットホール)

交通管理隊による
応急補修

舗装の
全面(部分)打換

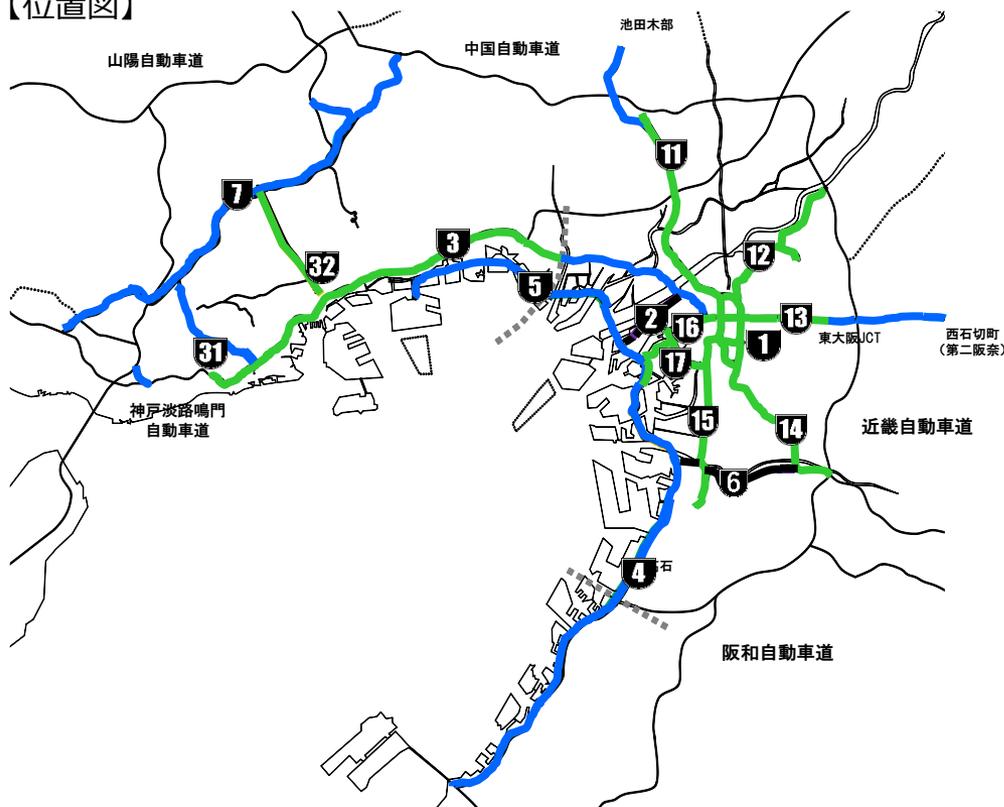
【位置図】

■ : 古い技術基準(RC：1973年より前、PC：1985年より前)で建設された路線【新たな知見①】

■ : 防水層設置の必須化以前(2001年度)の技術基準で建設された路線【新たな知見②】

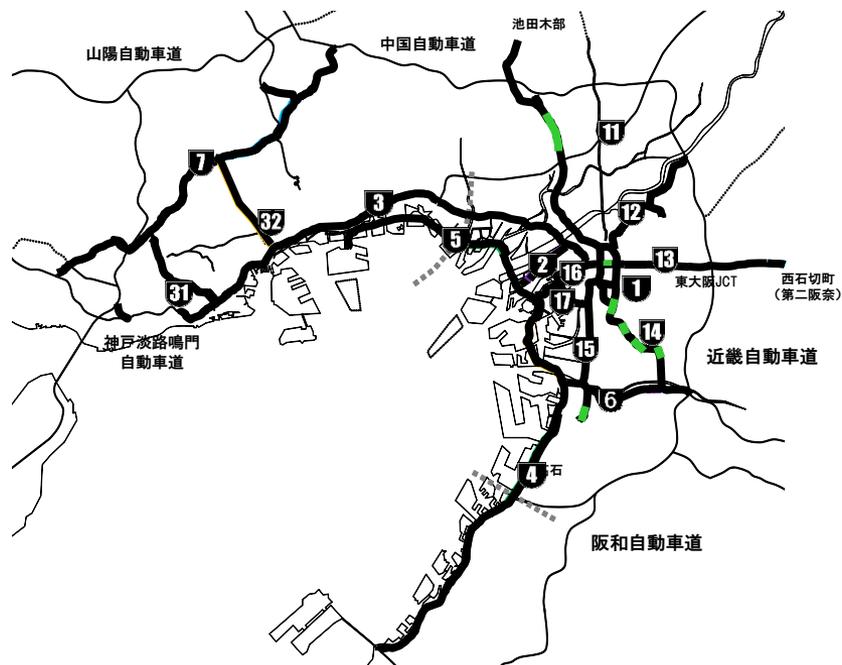
【位置図】

- **古い技術基準**(道路橋示方書(「道示」) 平成2年2月より前の技術基準)で設計・建設されたプレテンションPC桁間詰部のうち、テーパ加工無又は差し筋無等の箇所で、**場所打ちコンクリートの抜け落ちやPCケーブルが発錆・破断が発生。**
- **テーパ・差し筋は、道示 平成2年2月で初めて規定。**なお、最新の道示(平成29年)でも、当該規定に変更無。
- 将来の繰り返し損傷の発生や第三者災害の大きな事象のリスクを鑑み、**大規模修繕対策の実施が必要。**

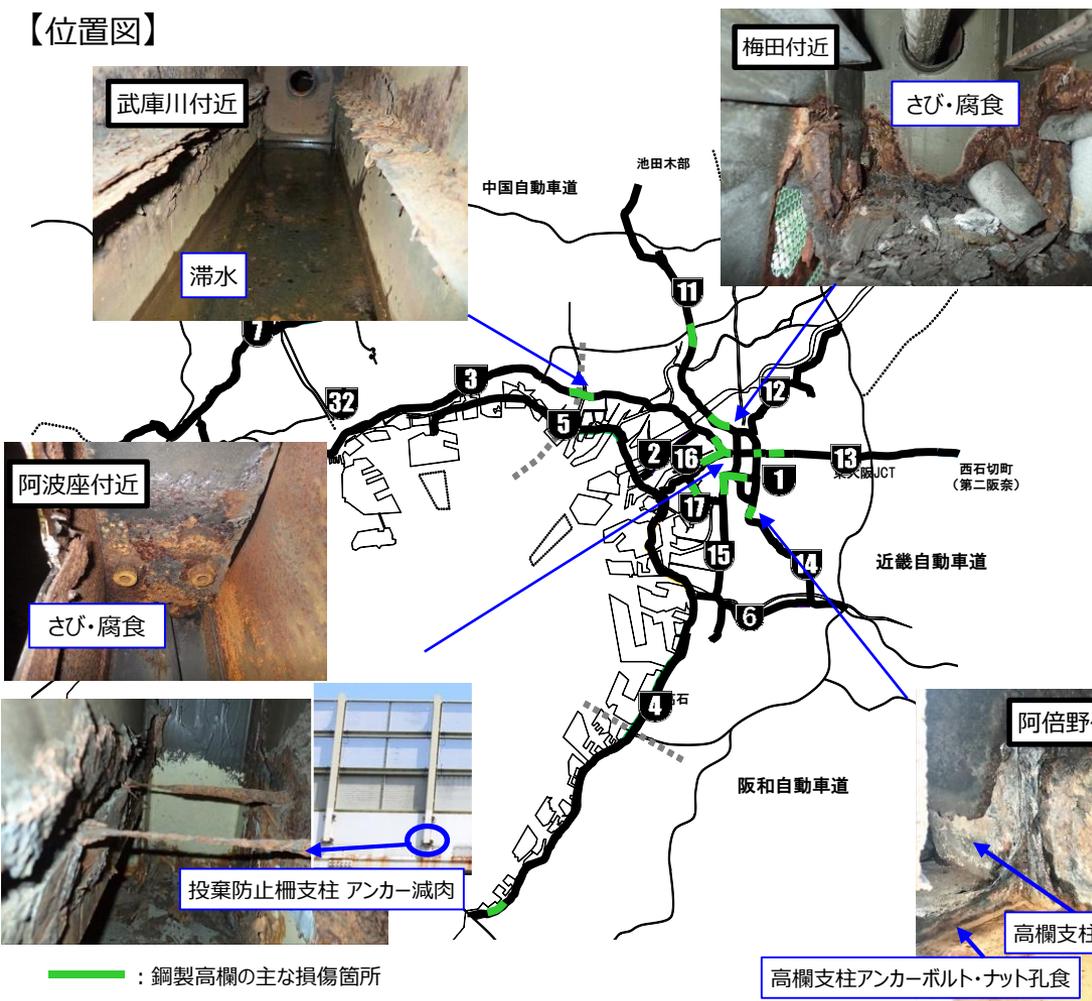
【位置図】

- さび・腐食の進行抑制を目的に、再塗装、防食工法等による補修を実施するも、**水の侵入を完全には遮断できず、腐食が再発生**。顕著なさび・腐食損傷のあった鋼製高欄の補強工事時に、**高欄上の照明柱が転倒し、第三者災害が発生**。
- 将来の繰り返し損傷の発生や第三者災害のリスクを鑑み、**水の侵入を許容しない密閉構造を改め、水抜き孔を設けた新たな構造の鋼製高欄**(メッキ加工、基部はコンクリート) **による大規模修繕対策の実施が必要**。

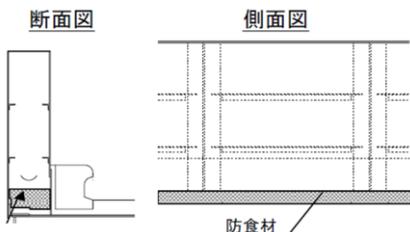
施工
状況

防食材

鋼製高欄内部の底面の水を媒体とする電気防食工法
(亜鉛粉末と保水性のある非結晶シリカを混合した防食材)

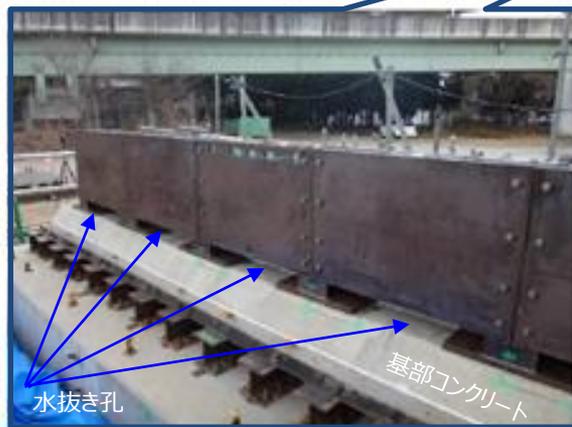
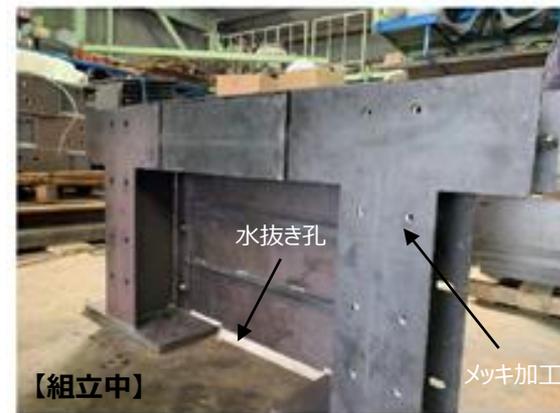
水抜き孔

基部コンクリート

メッキ加工

軽量で耐食性を有する新たな鋼製高欄の試作品
(水抜き孔、メッキ加工、基部コンクリート等)

繰返し補修を実施する中、最も効果が期待できると考えられた電気化学防食工法でも腐食が再発生したことから、密閉構造等を改める抜本的な対策として、水抜き孔を有する非密閉構造への更新が必要。

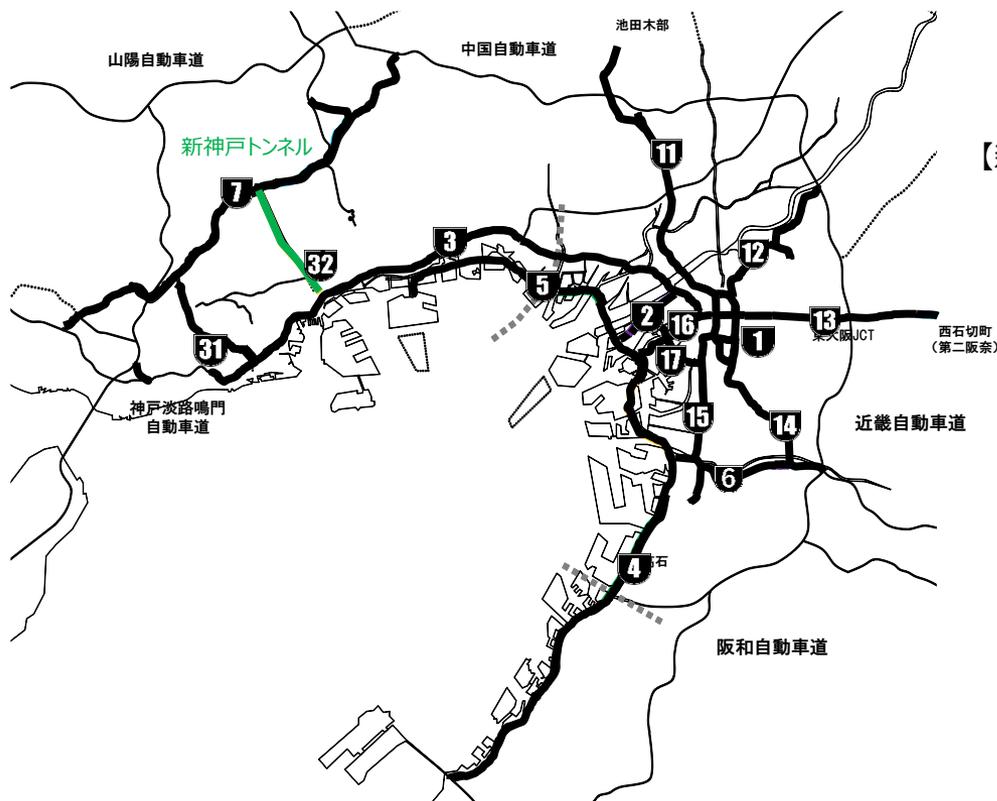
【位置図】

: 新神戸トンネルのPC舗装（総延長 9,660m）

- 新神戸トンネルは、耐久性の観点でPC舗装を採用。同トンネルは2012年に神戸市道路公社から阪神高速に移管。
- 1997～98年度に舗装表面のひび割れが発生し、対策(オーバーレイ)が実施されたが、2016年に**PCケーブル破断を発見**。
- 供用限界（路面陥没等）に至る前に、高強度・高耐久なコンクリート系舗装等による**大規模修繕の実施が必要**。

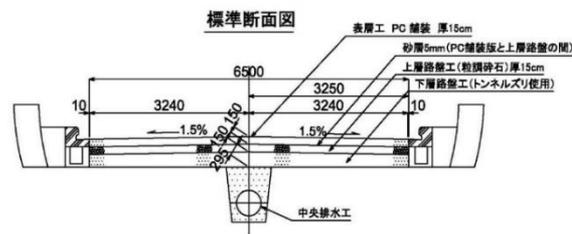
【新神戸トンネルのPC舗装】

※ PC舗装の利点

- 耐久性が優れている
- 通常のコンクリート舗装と比べて版厚を薄くすることが可能

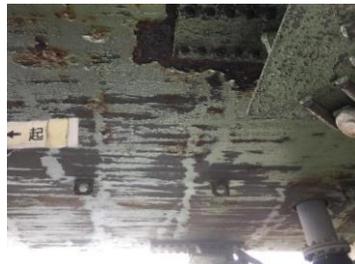
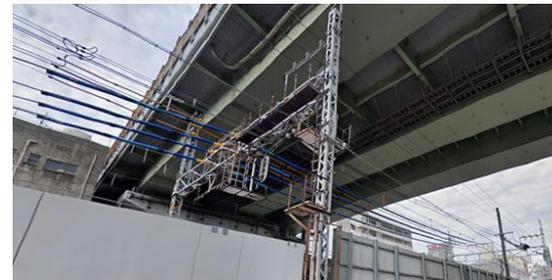
鉄道上の道路構造物

- 古い塗装仕様の鋼橋では、顕著な塗膜剥離や腐食が進行。高耐久な塗装等による**大規模修繕対策の実施が必要。**
- 加えて、鉄道上や都市内の大規模交差点上を跨ぐ橋梁は、景観に配慮するとともに、第三者災害の防止や効率的な点検・補修の実施が必要な箇所であり、点検から補修までの維持管理を迅速かつ確実にを行うために足場等の整備が必要。
