損傷要因分析を踏まえた鋼製高欄の構造改良

要 旨

STEEL PARAPET IMPROVEMENT BASED ON DAMAGE FACTOR ANALYSIS

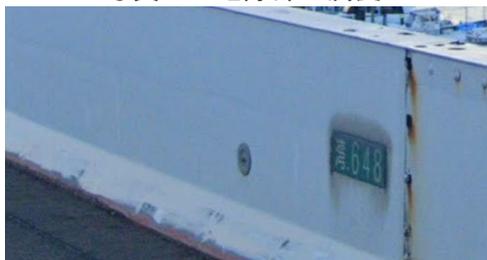
比較的新しい供用区間(湾岸線南伸部、神戸線震災再構築部など)で採用実績が多い「鋼床版設置・高欄中央部中梁設置」構造を写真-6、図-3に示す(以下「タイプⅢ」と呼ぶ)。他のタイプと比べ設計思想は明確であるが¹⁾、タイプⅡ同様、鋼製地覆構造を採用していることも多いため、点検の際留意が必要である。また内部点検の際、高欄内の横梁と干渉するため、特に天端部付近の点検が困難となる場合が多い。

写真-6 タイプⅢ『高欄中央部中梁設置』

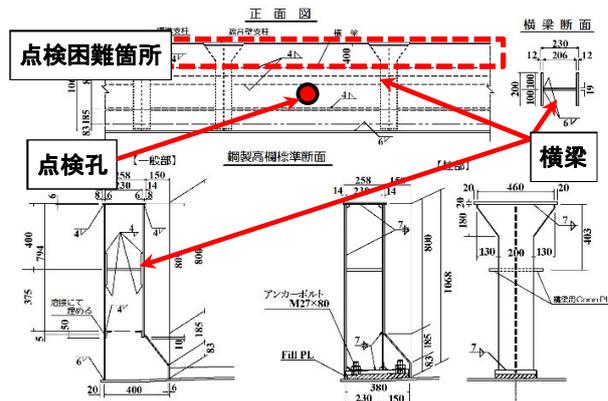
図-3 タイプⅢ『高欄中央部中梁設置』

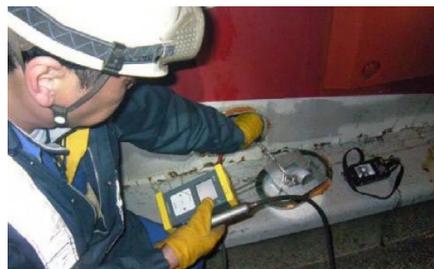
鋼製高欄内部点検は、側面板に点検孔を設けた上、ビデオスコープにより損傷・腐食状況を確認(写真-7)しているが、以下の理由から、点検効率は芳しくなく、点検不可視箇所が存在する。

写真-7 ビデオスコープによる点検の様子

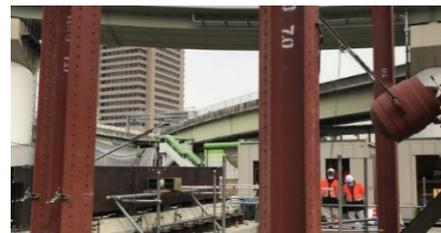
写真-15 重錘衝突実験

阪神高速が過年度実施した実験⁹⁾を踏襲し、振り子式の重錘衝突試験(写真-15)により衝突性能等、構造成立性を検証するため、防護柵基準に基づき各壁高欄にSC種相当の衝突エネルギーとなるよう65cmから重錘を落下させ実験を行った。

a) 案：中央部衝突時に基部に幅30mmのひび割れが生じ、壁高欄本体より20kg程度のコンクリート片が落下するなど致命的な損傷が発生。
