鋼板接着補強済 RC 床版の下面修繕工法の確立に向けたパイロット工事の取組み

阪神高速道路が2015年度に着手した大規模更新・修繕事業において、昭和48年より前の道路橋示方書で設計されたRC床版で施工後に鋼板接着補強されたもののうち、耐疲労性の低下が懸念されるものに対し、その程度に応じて鋼板の取替・部分補強等の対策を行うこととしている。その中でも特に鋼板の取替については、施工性や施工中の安全性の確保の課題がある。今回、本格的な工事の実施に先行して、堺線の3径間を対象にパイロット工事と位置付けた鋼板接着補強済RC床版の鋼板取替を実施した。本稿は、パイロット工事にて確認した鋼板取替の施工性や調査結果について報告し、今後の方針について考察した。

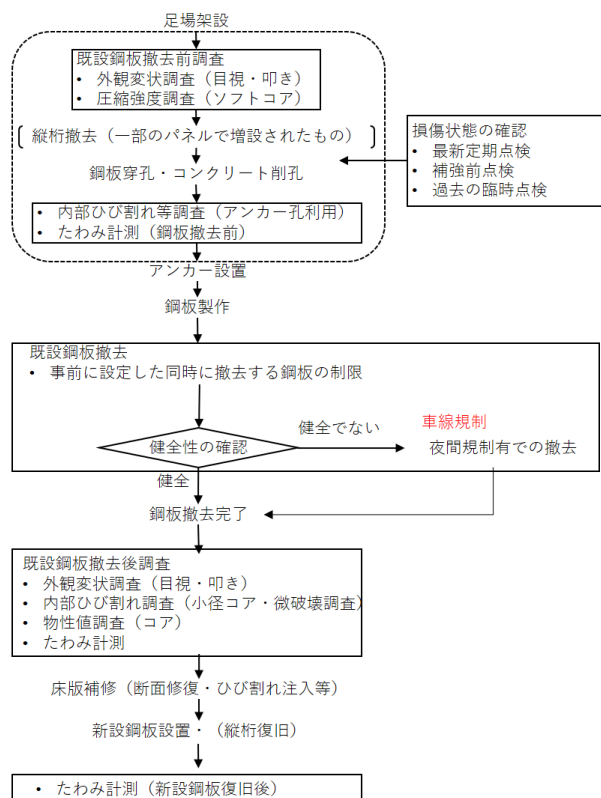
図-3 パイロット工事の実施フロー

パイロット工事の実施フローを図-3に示す。表-1に示したとおりRC床版大規模修繕工事では損傷内容等に応じて補強鋼板取替の実施の有無を判断することを想定しているが、本パイロット工事では、課題の多い鋼板取替の施工および補強鋼板撤去後における調査結果に関するデータを可能な限り多く得ることを目的に、対象径間全ての補強鋼板を取替えることとした。

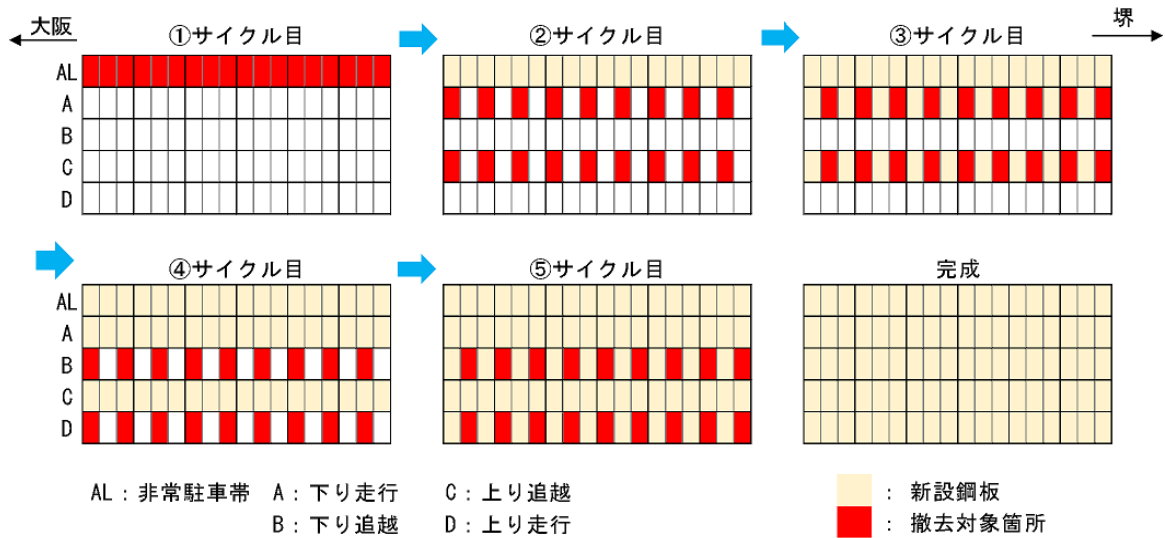
図-4 パイロット工事の施工サイクル (径間 B)

今回のパイロット工事では、図-4 に示すサイクルで施工を実施した。1 サイクル目は非常駐車帯での施工性および千鳥施工の検証 (昼間施工・車線規制なし)、2 サイクル目は本線において夜間車線規制ありで活荷重が載荷されない状態で鋼板を撤去した。
