# 湊町・難波地区鋼製基礎大規模更新工事（先行 3 基）に おける特有の現場条件を考慮した設計・施工

阪神高速道路(株)管理本部大阪保全部保全事業第二課 中井 勉  
阪神高速道路(株)管理本部大阪保全部保全事業第二課 小島 直也  
阪神高速道路(株)管理本部大阪保全部保全事業第二課 田島 祐介

阪神高速 1 号環状線・15 号堺線の湊町・難波地区に位置する橋脚基礎の一部は地下函体上に設置されており、鋼製基礎が採用されている。供用後の地下水位の上昇により鋼製基礎の内部に地下水が浸入し、腐食が確認されたことから、当該地区において同様の構造形式が採用された鋼製基礎全 9 基を対象に、基礎本体の防食工や支承受取替等により維持管理性及び耐震性の向上に資する構造へ更新を行うこととした。

今般、先行的に着手した 3 基の基礎の本体構造物にかかる工事が完了したことから、地下函体への影響に留意した設計や、狭隘空間での施工等、当該現場特有の設計・施工に関する取組内容について報告するものである。

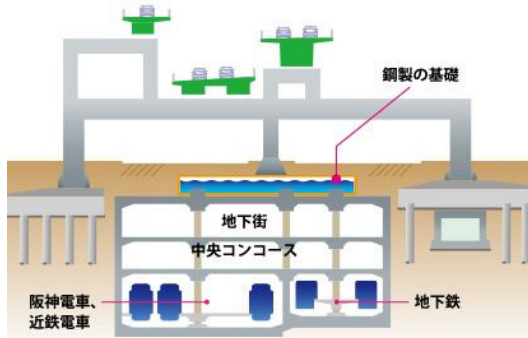
図-2 15号線線湊町付近の断面図

阪神高速 1 号環状線・15 号堺線の湊町・難波地区（図-1）では地下街や鉄道等を構成する地下函体上に橋脚が設置されており、荷重低減を目的として鋼製基礎が採用されている（図-2）。供用後の地下水位の上昇に伴い鋼製基礎内部への滞水や鋼製基礎自体の腐食が確認された（写真-1）ことから、これまでに防食工等による腐食対策を実施したが、抜本的な解決には至らなかった。そこで当該地区の鋼製基礎を対象に、地下水の浸入対策や維持管理性及び耐震性の向上に資する構造へ更新を行うこととし、図-3 に示す対象基礎 9 基のうち先行する 3 基（PN-01, PE-02 北, PE-03）の鋼製基礎（以下、「先行 3 基」という。）を対象に施工を実施した。

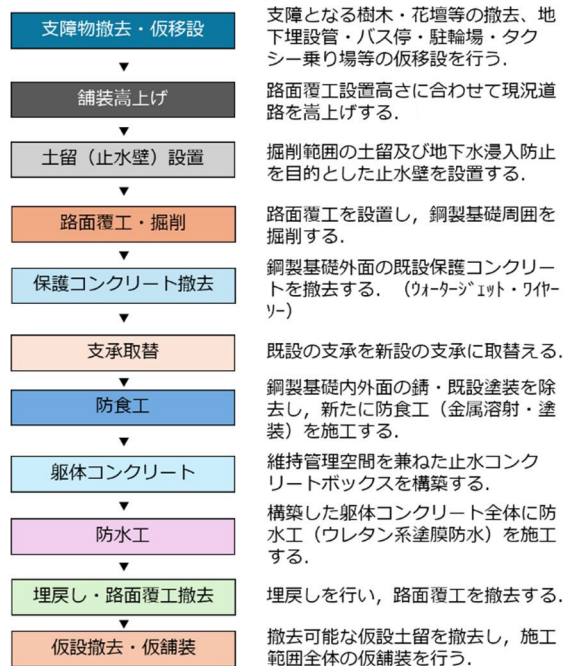
図-5 施工フロー

本工事の施工フローを図-5に示す．工事場所は大阪ミナミの繁華街であり，交通量の多い千日前通の掘削を伴うことから，

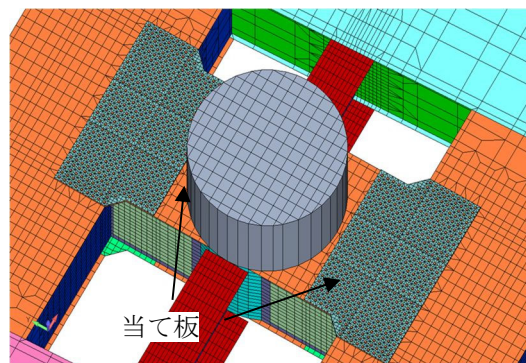
図-10 詳細 FEM モデル (PE-02 北)

当て板補強による設計については鋼製基礎の上フランジへの当て板に着目し、詳細 FEM 解析を実施した。上フランジの母材と当て板とをそれぞれ別々にモデル化し、両部材を 1 本ずつ非線形ばね要素でモデル化したスタッドボルトで接合したモデル (図-10) により FEM 解析を実施した。なお、ボルト孔も 1 箇所ずつ忠実に再現している。

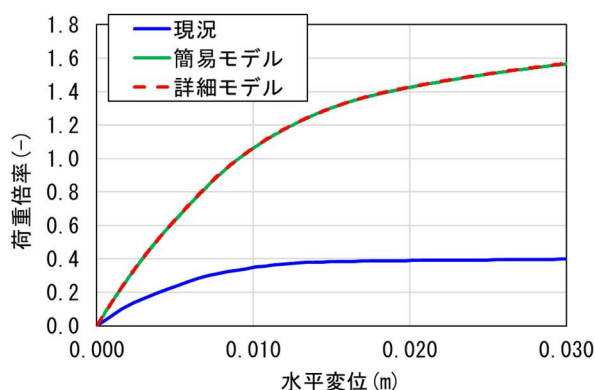
図-11 荷重倍率-水平変位の関係 (PE-02 北)

前節で実施した当て板を簡易的にモデル化した解析 (簡易モデル) と、本節の当て板部を詳細にモデル化した解析 (詳細モデル) の結果を図-11 に示す。荷重倍率と水平変位の関係は簡易モデルと詳細モデルで重複しており、同等の耐力が見込めることが確認できる。また、荷重倍率 1.0 での変形図 (図-12) 及び塑性化範囲 (図-13) より、当て板と母材の挙動が一体であることや当て板部

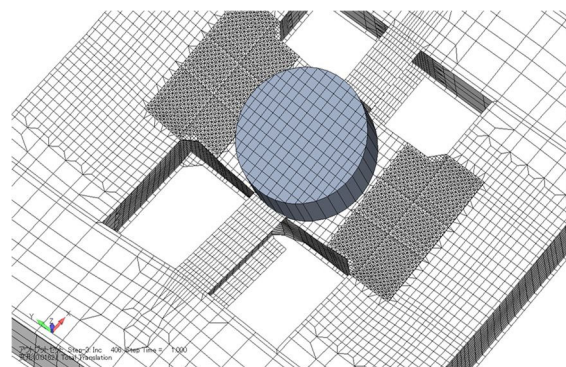
図-12 変形図 (荷重倍率 1.0) (PE-02 北)

の塑性化範囲が局所的であることが確認できる。以上より、鋼製基礎の塑性化範囲が局所的で、鋼製基礎が弾性挙動に留まることから、鋼製基礎耐力の低下に直結する損傷ではないとして耐震性能を満足することとした。
