# 3D レーザースキャナー（点群）を活用した料金所 点検高度化

阪神高速技術(株)設備事業部大阪設備監視室 河野 誠  
阪神高速道路(株)管理本部管理企画部施設保全課 大丹生 栞  
阪神高速道路(株)建設事業本部大阪建設部施設課 宮川 遥生

## 要 旨

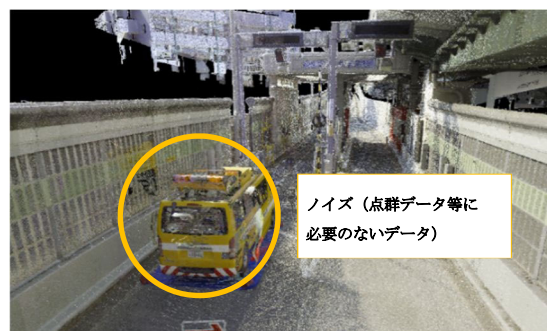
図-1 点群データ ノイズ処理前画像

点群取得後のデータ処理として、器械点毎の合成(器械点同士の位置合わせ)、ノイズ処理(人や車両等の必要のないデータ(図-1)を削除する作業)が必要となり、1料金所(2車線)あたり1時間程度の作業となる。

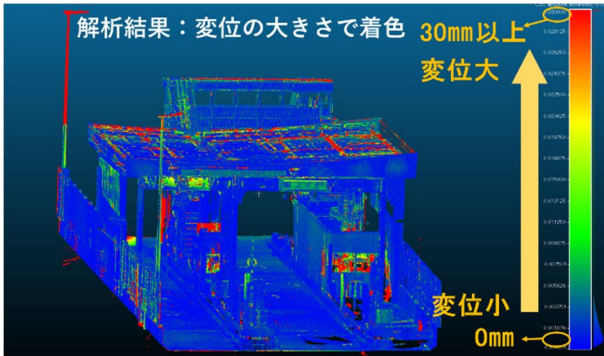
図-4 点群比較データ

旧データと新データを重ね合わせ、料金所内での変位・変化の測定を行う。点群データの重ね合わせは、データの形状を認識し、自動で重ね合わせが行われ、点群比較データが作成される（図-4）。カラースケールにより、青色0mm（変位なし）から、赤色30mm以上の変位で表示される。

mm/m、新データでは0.6mm/mが後方側へ傾倒を確認できた。この結果から、連絡通路柱の傾倒が認められるものの、変位がないことが確認された。さらに、旧データ取得時から3年9ヶ月経過した時点においても、傾倒の進行がないことが明らかとなった。3-1(3)で述べたブースの傾倒確認でも
