機械開発による維持管理の合理化

湾岸管理部 前川 順道
保全施設部 保全技術課 川村 勝
保全施設部 保全技術課 林田 充弘

要 約

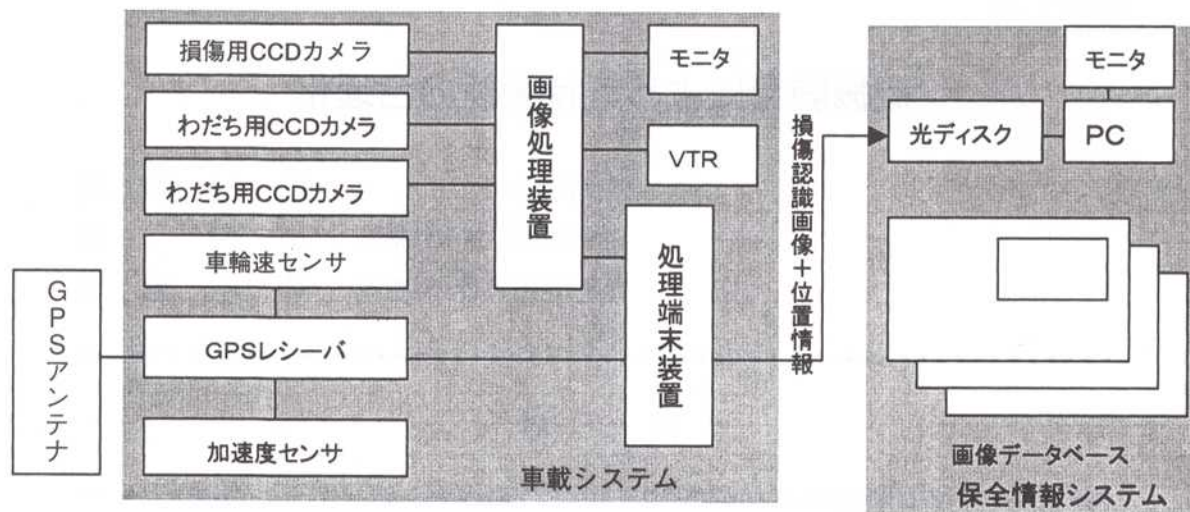
図-1 路面点検システムの構成

搭載した路面点検車（図-2）が撮像した路面画像を、画像処理により損傷の有無を判定し、その結果をデータベースとして保管するものである。路面点検システム全体の構成を図-1に示す。ここで、路面点検車の開発にあたっては、以下の条件を満たすべく検討を行った。

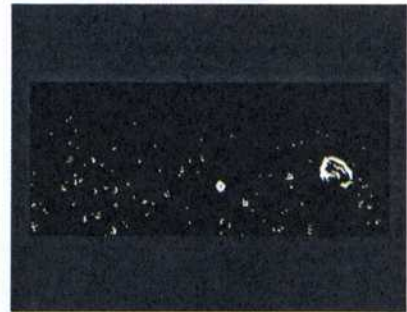
図-4 微分処理による画像例

図-4に原画像と微分処理結果との例を示す。微分処理によりポットホールは輪郭が抽出されていることがわかる。

(a) 原画像

(b) 微分処理後

コンピューターで損傷の画像を認識させるため、画像の輝度分布を微分処理し、画像の輪郭のみを抽出する。

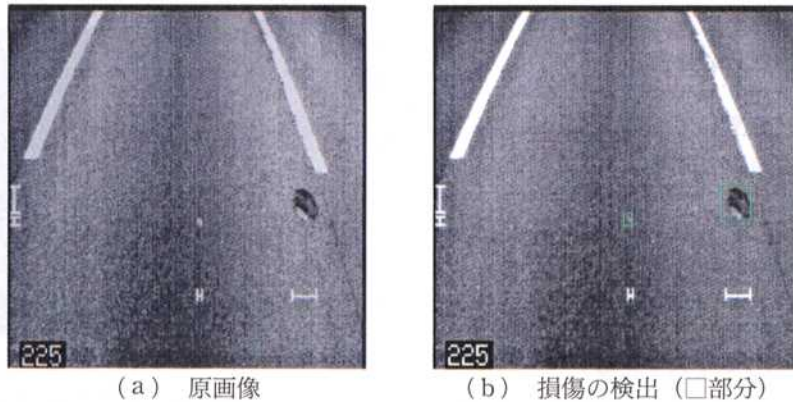
図-5 検出処理結果例（ポットホール）

図-5および表-1に、ポットホールが存在する舗装路面画像の画像処理結果例を示す。

(a) 原画像 (b) 損傷の検出 (□部分)

表-1は各検出物が写った画像1897枚について、検討した画像処理アルゴリズムの損傷検出精度を評価したものである。ここでは、疑似損傷画像データについて約60%程度を削除することができた。また一方で、約20%の損傷データが検出できなかった。

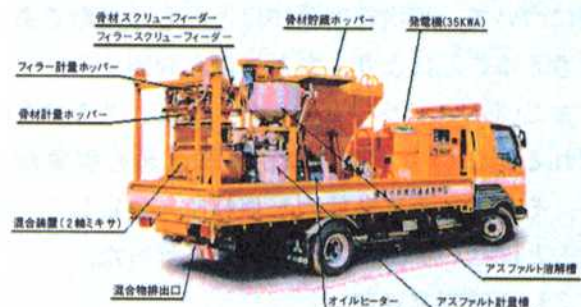
図-6 路面補修車の外観

本補修車の外観を図-6に示す。この路面補修車は、発電機および貯蔵した材料を加熱、計量、混合するための各ユニットをコンパクトにまとめた小型混合設備を4.0tトラックに搭載したものである。加熱アスファルト混合物の供給が、作業員1人の操作で行うことができ、貯蔵タンクに積載しておく骨材種やバインダー種によって、密粒度アスコンから排水性舗装までの多種の舗装工法に対応可能である。本補修車の積載能力は、材料の状態で700kg程度、一回あたりのバッチ能力は100kgである。すなわち、舗装厚4cmの場合、一回の練り混ぜにより約1m²のバッチワークが可能である。練り混ぜに要する所要時間は加熱ヒーターの性能および外気温の影響が大きいが、一回あたり30～60分程度であり、補修現場への移動時間を利用することにより、スムーズな材料供給ができるものと考えられる。練り混ぜ所要時間は、骨材の加熱時間に支配されるため、熱効率の高い大型ヒーターを用いることが望ましいが、トラックの全積載能力から、今回は軽量のオイルヒーターを採用した。
