## 高速道路における逆走対策の推進について

～重点対策箇所における実施計画の公表 管内 4 箇所対策を実施～

阪神高速道路株式会社(本社:大阪市北区、社長:上松英司)は、国土交通省が設置した「高速道路での逆走対策に関する有識者委員会(以下、有識者委員会)」での報告を踏まえ、重点対策箇所(4 箇所)について実施計画を策定しました。

別紙-3 重点対策箇所における実施計画

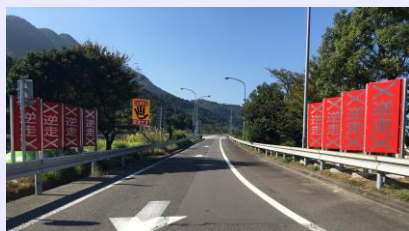
### 【ラバーポールウイングサイン】

合流部でのUターンを防ぐため、  
進行方向を明示するラバーポ  
ールウイングサインを設置

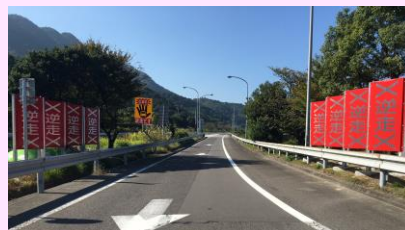
#### 【プレッシャーウォール】

SA/PA入口部に誤って進入した車両に対し、逆走に気づかせるプレッシャーウォールを流出ランプに設置

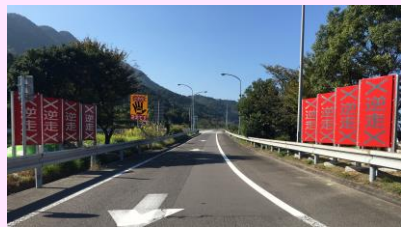
#### 【プレッシャーウォール】

本線流出ランプに誤って進入した車両に対し、逆走に気づかせるプレッシャーウォールを設置

→：逆走車両経路

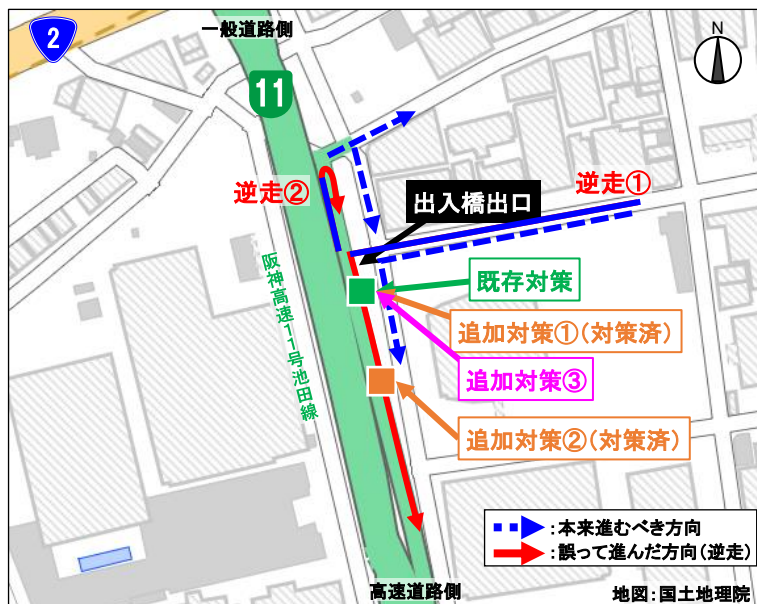
### 【逆走概要】

- 阪神高速11号池田線出入橋出口では2019年に逆走による人身事故が発生。高速道路出口を入口と誤認し進入したものと考えられる。また、2021年にも人身事故が発生。高速道路出口を出て、転回後、再度同出口より進入したものと考えられる。
- 種々の対策を実施済みであるが、更なる対策実施に向け検討・調整を進める。

| 逆走 | 発生年月及び時間帯 | 年齢 | 車種 | 動機 | 逆走パターン |
|---|---|---|---|---|---|
| ① | 2019年12月（夜間） | 31 | 軽四乗用 | 不明 | III. 一般道接続部からの逆走 |
| ② | 2021年10月（夜間） | 49 | 普通乗用 | 不明 | III. 一般道接続部からの逆走 |
