阪神高速道路の更新計画について (参考資料)

阪神高速道路株式会社

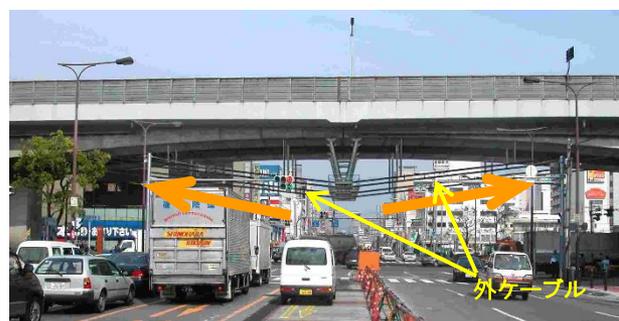
応急対策

外ケーブル緊張による変形の抑制

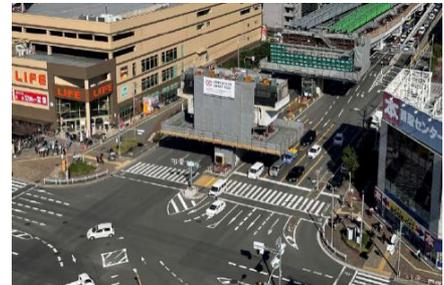
工事状況

既設橋梁及び仮設桁の撤去が完了し、現在既設橋脚頭部の撤去作業を実施中

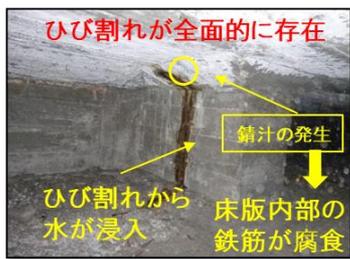
損傷状況

- 建設時に既設橋梁を有効利用したことにより、高さ調節のため設置した嵩上げコンクリートの死荷重等が床版や桁への負担となり、損傷が発生。
- 上部工を鋼床版鉄桁に架替えを行い、橋脚を拡幅する。
- 交通規制による社会的影響を考慮し、他の更新事業との重複を避けた後年度に実施予定であり、現在更新工事の実施に向け、詳細調査を実施中。

コンクリート橋梁の発生損傷

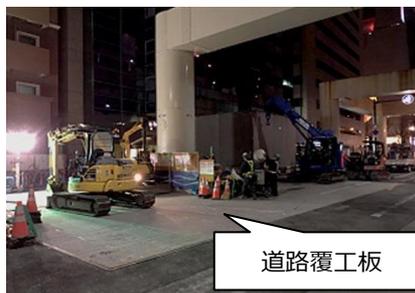
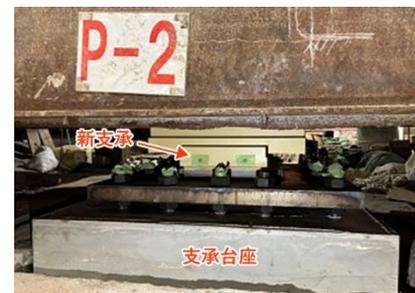
工事状況

道路覆工板を設置し、一般道への交通影響を軽減させた上で支承の取り替えを実施中

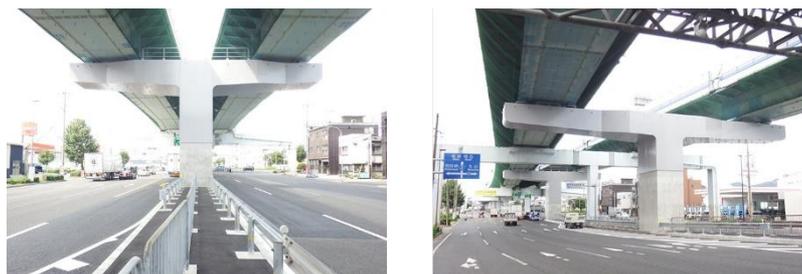
工事状況

全ての中間橋脚の設置を完了。
今後、上部工の応力モニタリングを行いつつ上部工の概略設計を実施。

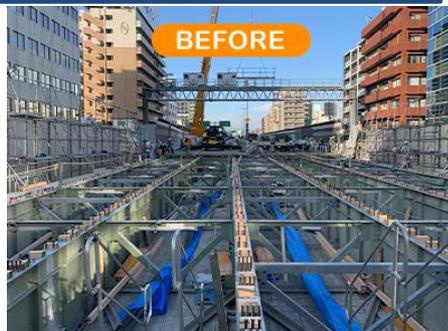
12号守口線 床版取り替え中

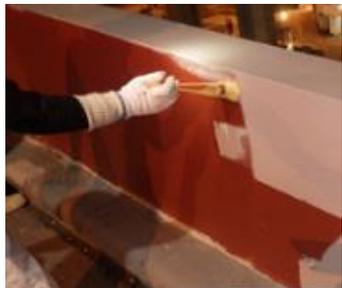
- ファイバースコープによる臨時点検の結果では、高欄内部への滞水、著しい腐食を確認。
- 通常修繕（塗装塗替え等）では抜本的改善に至らず、鋼製高欄が路上に転倒して将来通行止めになるおそれ。（過去に繰り返し補修を実施する中で半永久的に効果が持続すると考えられた電気化学防食工法でも、腐食が発生）

塗装塗替

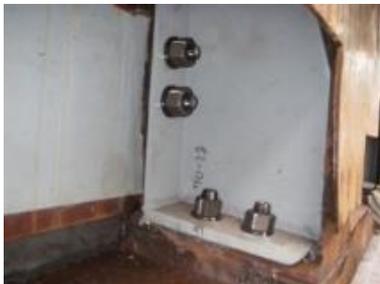
腐食箇所への鋼板補強

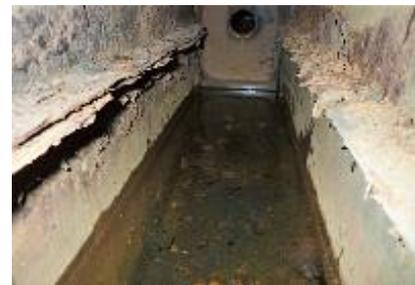
高欄内の滞水

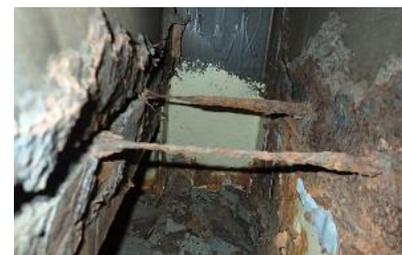
投棄防止柵支柱のアンカー部の減肉

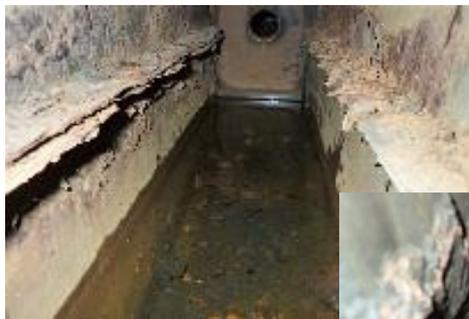
高欄内の滞水

- 水分が完全に遮断できないことを前提として、水抜き孔、防錆処理等を施した新たな鋼製高欄への取替等を実施することで耐食性が向上し、橋全体の長期健全性を確保。
- 併せて内部点検しやすい点検孔を設ける構造。

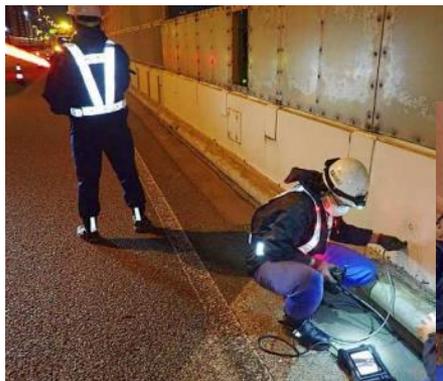
点検孔が小さいためファイバースコープ等を用いて点検

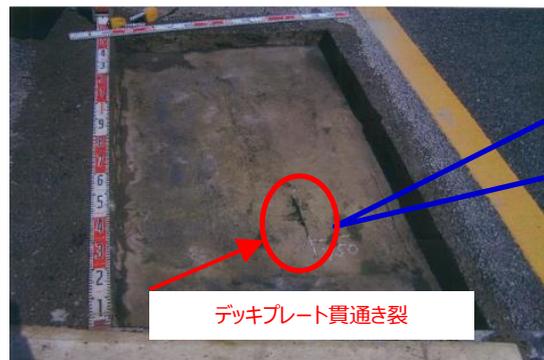
- 2014(H26)年以降、デッキプレート進展き裂が約2.6倍に増加
デッキプレート進展き裂5,524本のうち、99%以上がUリブ計上
(バルブリブは5本のみ)

■ 阪神高速の鋼床版(約49km)の累積き裂数

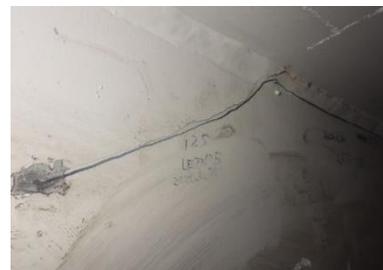
新たに発見された鋼床版疲労き裂

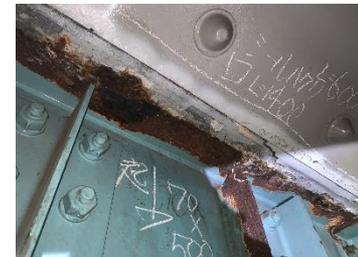
補強鋼板の腐食 (3号神戸線)
